# Reddingsplan voor Vollenhovense Bol „Aemilia II”

## De restauratie

TEKST EN FOTO'S:  
CAROLUS Z. VAN KESTEREN

## deel 3

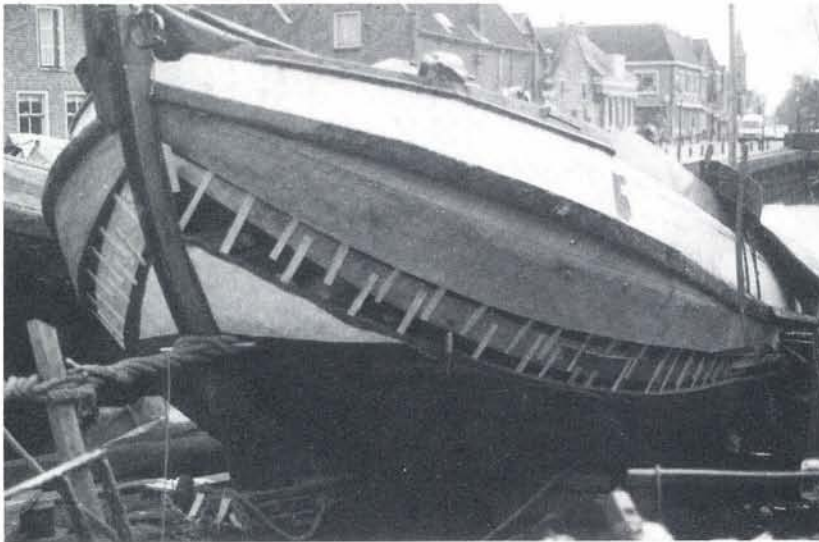
*Op 10 maart was de berghoutgang vastgezet en was ook de mal voor de volgende gang al gereed. Het maken van deze mallen gebeurde door de werf aangezien dit toch een klus is die te hoog gegrepen is voor een goedbedoelende amateur.*

*De oude BU 22 is toen echter in drie weken tijd meer veranderd en opgeknapt dan in de zestig jaar daarvoor.*

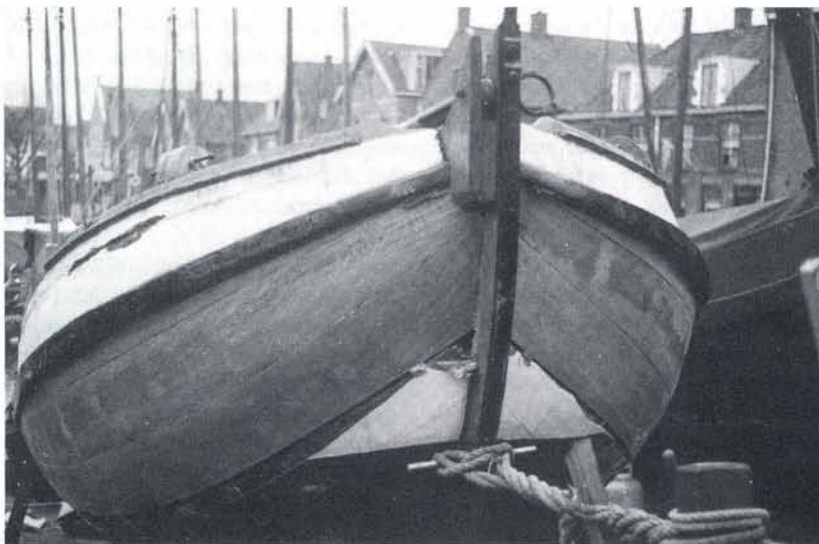
*In de week van 10 tot 17 maart 1990 werd de nog ontbrekende gang aangebracht. De mooie vorm van het schip begint zich weer duidelijk af te tekenen. Het enthousiasme van de eigenaar, de werf en de belangstellenden neemt steeds grotere vormen aan. De stoere bolle kop trok veel bekijks en oogstte alom bewondering.*

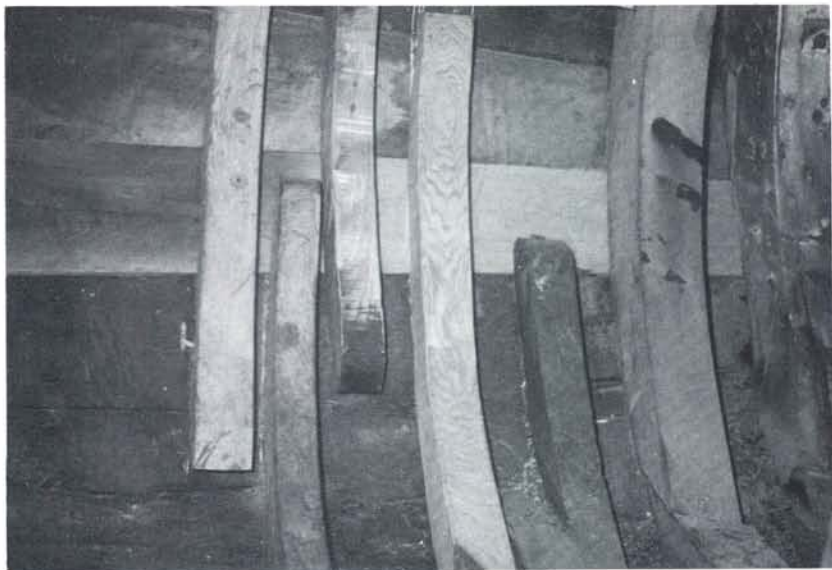
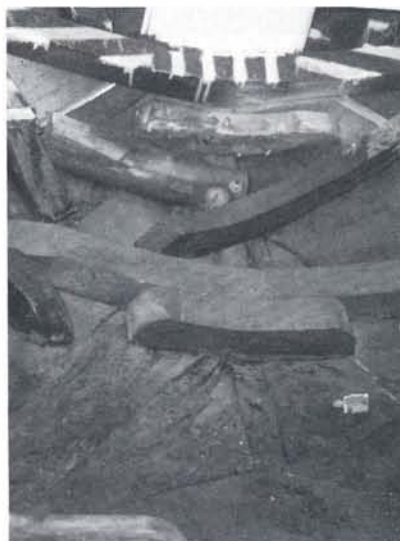
*In het vooronder zag het er inmiddels heel wat netter uit dan zo'n 6 maanden daarvoor. De nieuwe gangen, zitters en oplangers zorgden daarvoor een nette, opgeruimde indruk.*

*Na het slopen van de zeil- en rommelplank in het vooronder bleek dat de constructie van de dwarsspanten niet geheel origineel meer was. Bij het vervangen van het vlak en de kimgangen zou dit later gecorrigeerd moeten worden.*

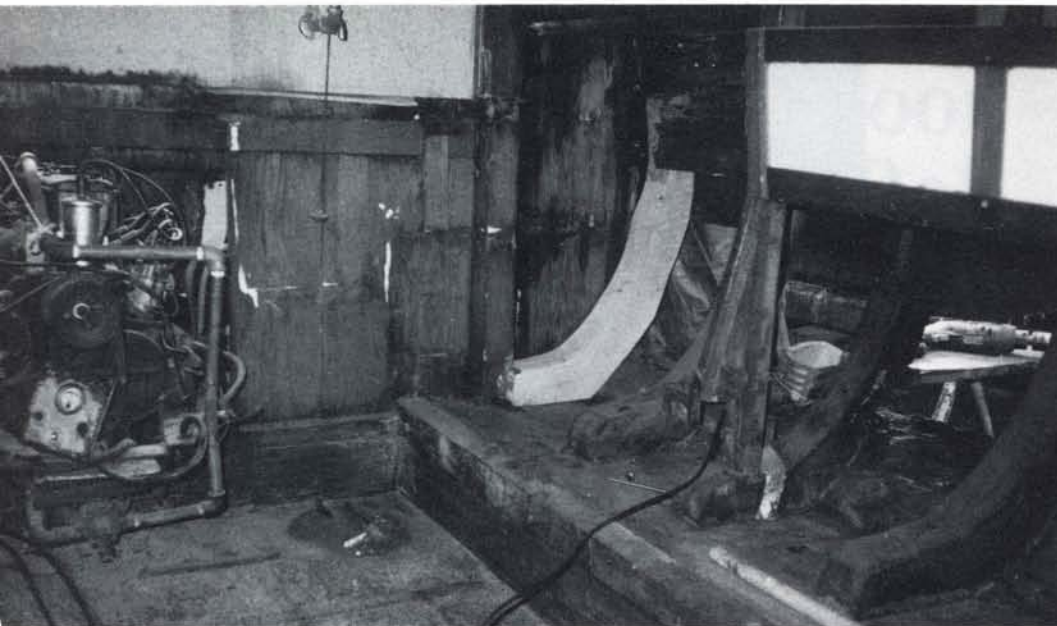
10 maart 1990. Het interieur van de kajuit wordt verruimd door het afbreken van het keukenblok en de kastjes. Hierdoor werden de motor en de dekenpootjes aan bakboord goed bereikbaar en kon er doorgewerkt worden die dag.

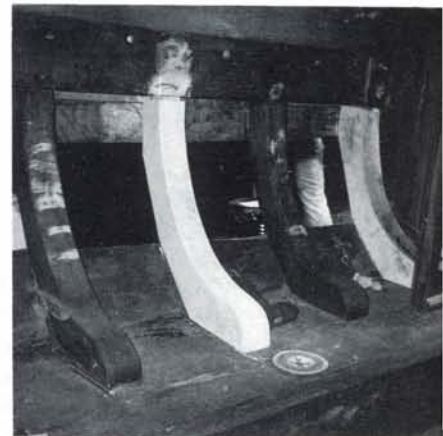
In de week van 10 tot 17 maart worden de ontbrekende gangen tot aan de achtersteven doorgetrokken en vastgezet door de werf. Onder de doft echter, bleek nog een spant vervangen te moeten worden om meer stevigheid te krijgen.

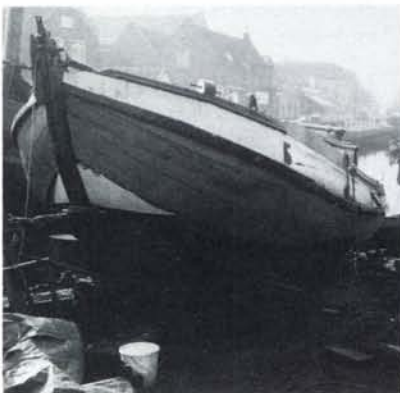
Na het verwijderen van de oude gangen werd ook de kuip van buitenaf eenvoudig bereikbaar.

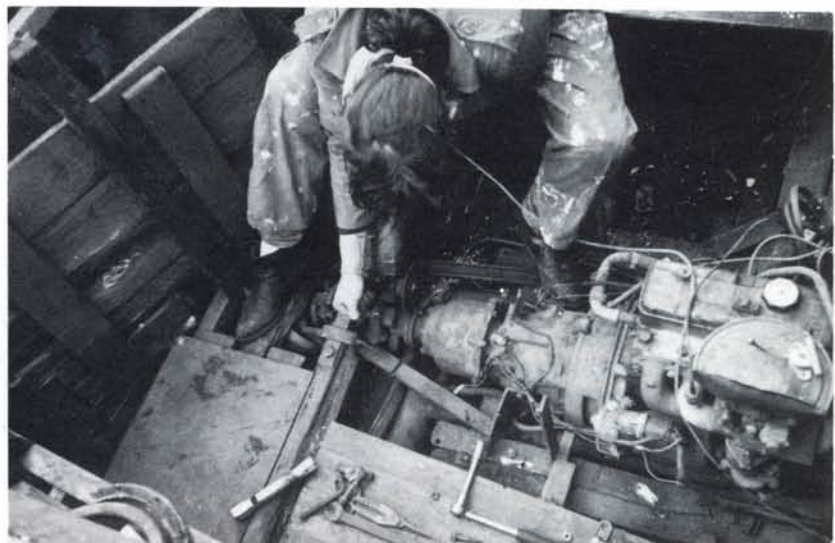
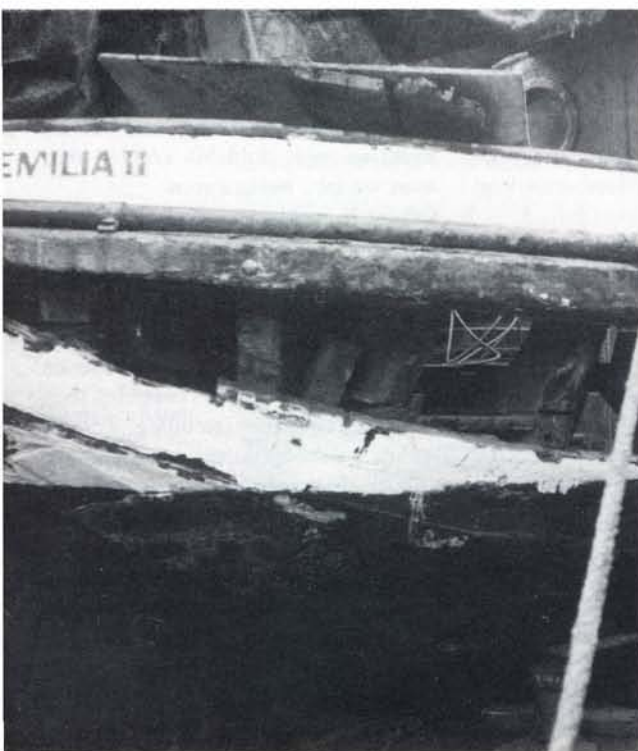
*Nog diezelfde dag (10 maart) waren de dekenpootjes aan stuurboord vervangen.*

*Maarten van Soestbergen (met haarband) hield zich bezig met het loskoppelen van de motor. Dat hiervoor af en toe wat zwaarder gereedschap nodig was blijkt op deze foto.*

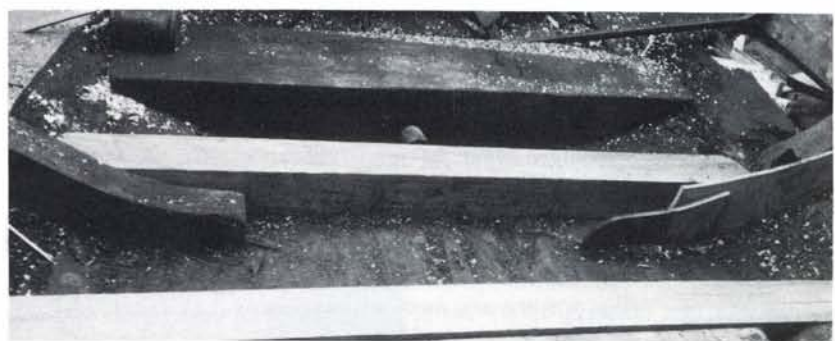
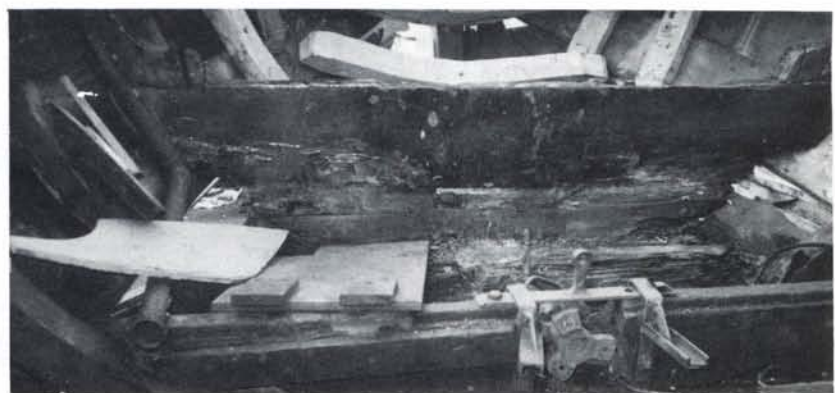
*Op zaterdag 12 mei worden de drie nieuwe liggers pas gemaakt en vastgezet. Op de achtergrond is de grote ligger zichtbaar waar de doft op moest komen.*

*In de zonnige en zeer warme tijd rond eind april en begin mei 1990 was het werken in de kuip soms een echte beproeving. Desalniettemin schoot het werk redelijk op.*
