Roestproblemen in stalen casco's

Tekst **Wim de Bruijn** Foto's **Noud Froeling**

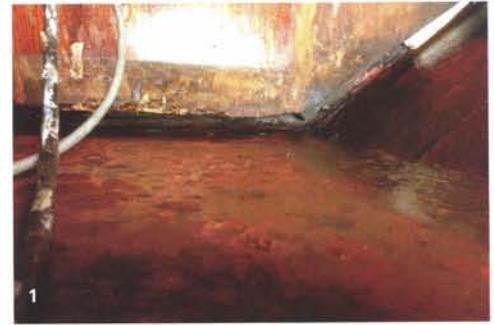
1. De houten schotten waren tegen het staal gemonteerd en het hout had zich in de loop der jaren volgezogen met condensvocht.

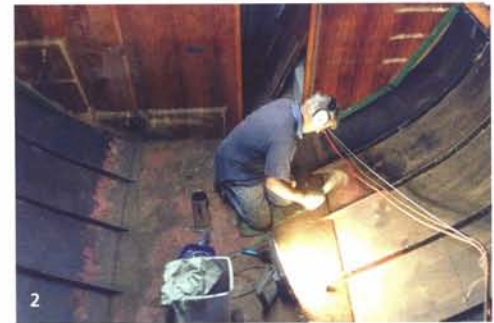
2. Nadat het voorschip klaar was, begon Noud in de kajuit - die inmiddels ook helemaal leeg was gehaald - met de Tercoo straler.

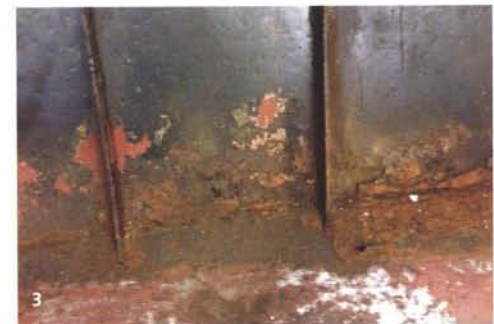
Het slopen van de betimmering ging snel, maar wat Noud toen tegenkwam was even schrikken. Jarenlang had condensvocht zich in de holle voorstevens verzameld en de scheepshuid niet alleen daar, maar ook in de kimmens danig aangetast. Werfbaas John Rekers van 'Het Oude Maasje' gaf als advies met een Tercoo® roterende straler aan de slag te

3. De kim vol roest. De spanten lopen tot op het zware vlak.

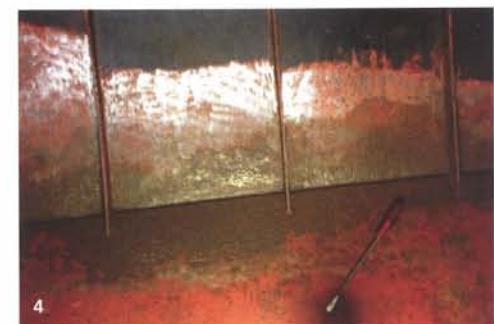
4. Met de Tercoo straler werd weer een schone, ruwe scheepshuid verkregen waarop de verf prima hecht. Het staal mag niet te glad zijn, anders heb je hechtproblemen.
