## Controleren rondhouten redactieboot In welke staat verkeren mast en giek?

Kort voor de overdracht van de redactieboot vroegen we Robin Hoekstra van het Bureau Scheepvaart Certificering (BSC) om mast en giek van de hoogaars te keuren. Een verstandige zet want zo leerden we snel meer over de staat van de rondhouten. De giek was direct toe aan een reparatie; de mast vraagt om een renovatie op de langere termijn. Tekst: **Wim de Bruijn** Foto's: **Theo Kampa** en **Bertel Kolthof** (boven)

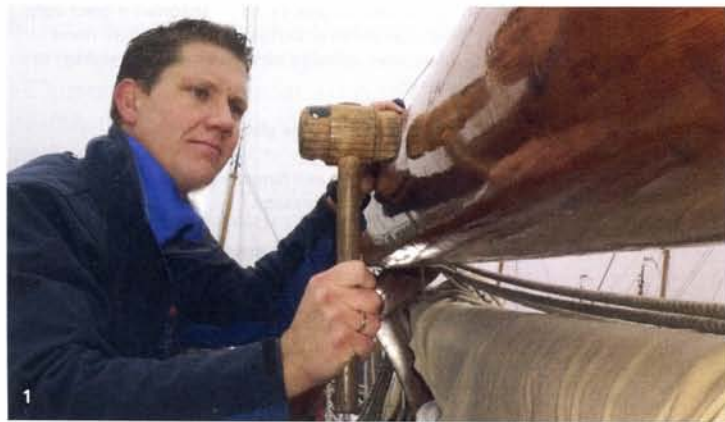
1. Expert Robin Hoekstra van BSC uit Lelystad beklopt de mast heel nauwkeurig om te luisteren naar veranderingen in klank
2. Boven de ring van het piekeval wordt inwatering geconstateerd
3. Het hout is ter plaatse erg nat en je kunt er een schroevendraaier indrukken
4. De mastvoet wordt gecontroleerd. Er is een afdekplaat ingelijmd. Laten verwijderen en kijken wat er achter zit is het devies
5. De kopse kant aan het eind van de giek is ingewaterd en verrot

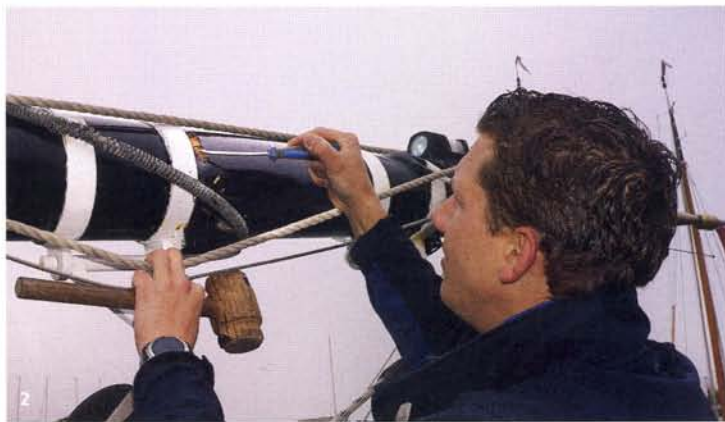
Er werd geconstateerd dat er in de mast boven de onderste beslagband van het piekeval een plek was die was ingewaterd. Met een kleine schroevendraaier kon Robin het natte hout gemakkelijk verwijderen. Hij constateerde dat de inwatering niet ver doorliep en dat er geen sporen van schimmel of iets dergelijks te bekennen waren. Zijn conclusie was dat als de beslagband was verwijderd de plek waarschijnlijk goed reparabel zou zijn.

Nadat de mast enkele maanden in de loods had liggen drogen, kon Harry Koekebakker het rotte hout gemakkelijk verwijderen over een oppervlakte van circa 5 x 3 cm. Met een beitel hakte hij het rotte hout weg tot hij op gezond, hard hout stuitte. Daarna werd de plek met Variobond hersteld. Variobond is een dikke epoxyhars van De IJssel, waarmee

hij altijd goede resultaten heeft behaald. Het hecht uitstekend aan hout en krimpt nauwelijks. Hij maakte de hars zwart met een speciale kleurstof, zodat de gerepareerde plek blijvend onzichtbaar is.

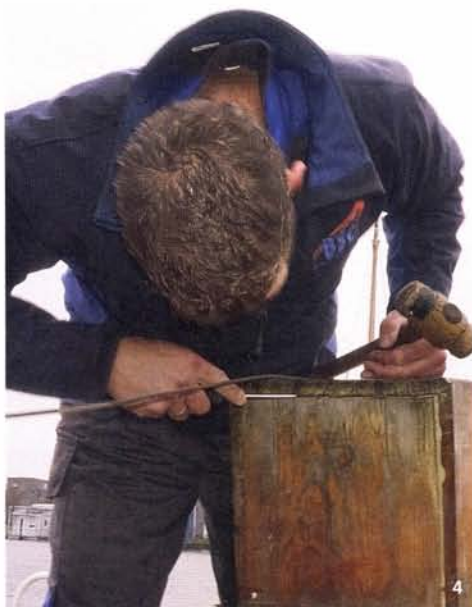
Aan de onderkant van de mast, in de mastvoet, was een houten plaat gelijmd. Op de foto zien we al wat inwatering, dus tijdelijk verwijderen en drogen zou geen kwaad kunnen. Aangekomen bij de hommer werd er een reparatie geconstateerd. Aan de bakboord kant was al eens een deel van de mast vernieuwd en opnieuw verlijmd.

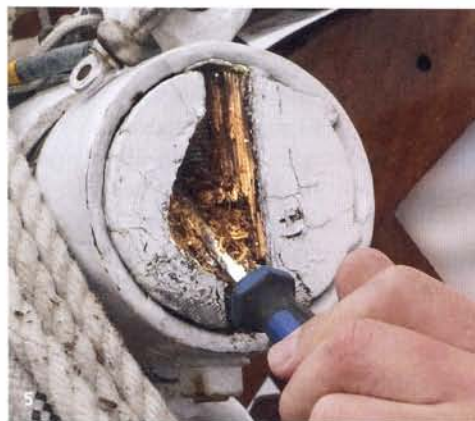
Ook de giek werd aan een degelijke controle onderworpen. 'Een prachtig stuk hout', riep expert Hoekstra enthousiast. Totdat zijn hamer arriveerde aan het einde van de giek. De wenkbrauwen gingen verbaasd omhoog. 'Even goed kijken...' En jawel, daar verdween de schroevendraaier helemaal in de giek. Ook bleek er al veel hout verdwenen. 'Uiteinde van de giek nabij schootbeslag is ingewaterd. Waarschijnlijk kan dit gerepareerd/verholpen worden door de giek met ca. 15 cm in te korten,' zo constateerde Robin.

Harry Koekebakker die al 35 jaar de grote verhuurvloot en veel verkoopschepen van Heech by de Mar deskundig verzorgd, kwam met de oplossing. 'Ik zaag de giek over circa anderhalve meter schuin af en lijm er een nieuw stuk Oregon pine, *clear and better* exact passend aan vast.' Andere vakmensen passen ook wel een V-vormige las toe, maar dat komt heel nauw, want dan moet de zaagsnede van de V in het nieuwe stuk hout, precies passen in de V van de giek. Een schuine las is dan veel makkelijker exact passend te maken. Het voordeel van een V-las is wel dat je veel meer lijmoppervlak het, maar het maakt de restauratie wat gecompliceerder.

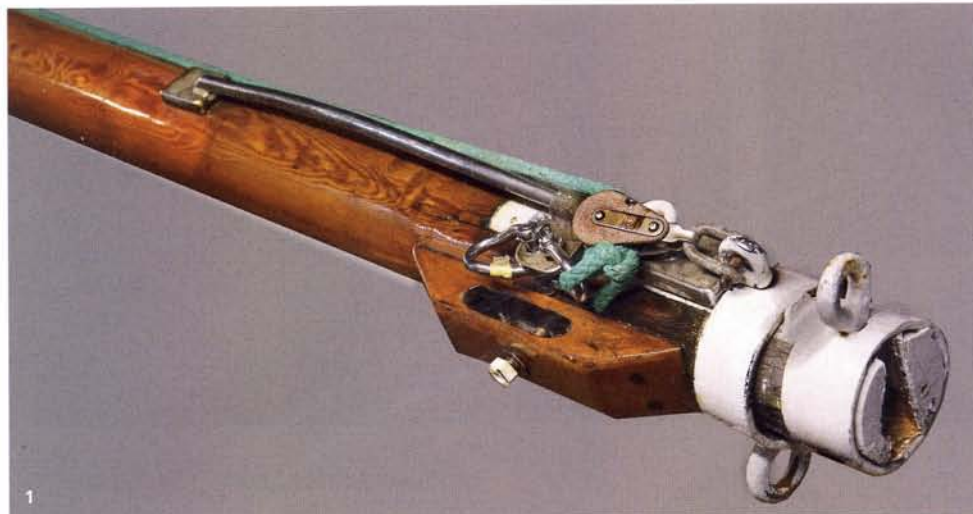
1

1. Het advies; de giek ca. 15 cm inkorten is geen optie. Dan kun je het onderlijk van het grootzeil nooit meer naar achteren trekken om het zeil vlakker te maken
2. Al het beslag van de giek is verwijderd
3. De giek is over een lengte van circa anderhalve meter schuin afgezaagd
4. Het nieuwe stuk hout wordt met een schuine as op de giek gelijmd
5. Met een elektrische schaaf wordt de giek eerst vierkant, achtkant, zestienkant en vervolgens 32-kant geschaafd.

Op de foto van het uiteinde van de giek zien we dat er een schildpadblok is voor de smeerreep. Op de giek zit een stang waarover een stuk beslag glijdt om het onderlijk door te zetten. De giek circa 15 cm inkorten was geen optie, dan zou je ook een strook van het achterlijk van het grootzeil af moeten halen.

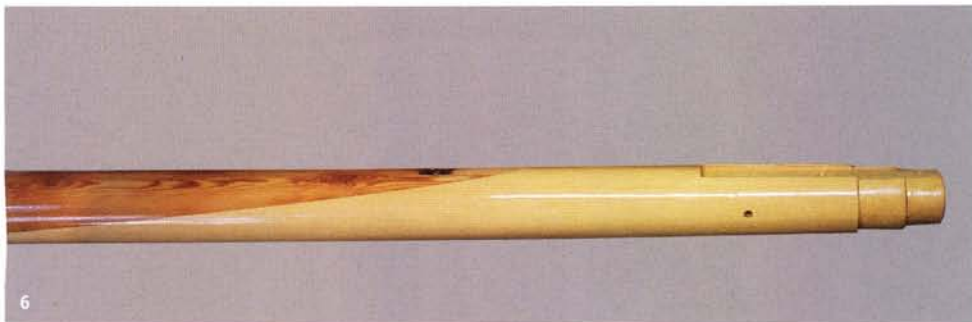
6. Daarna volgt het rond afwerken

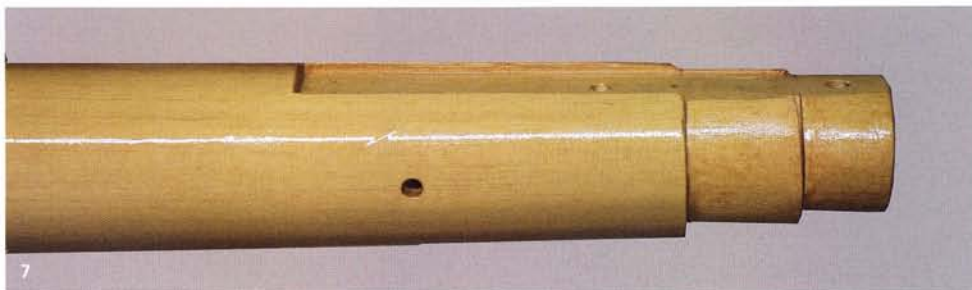
7. De verjongingen voor het beslag en de sleuf voor de onderlijkstrekker zijn aangebracht, vervolgens wordt alles achttmaal gelakt.

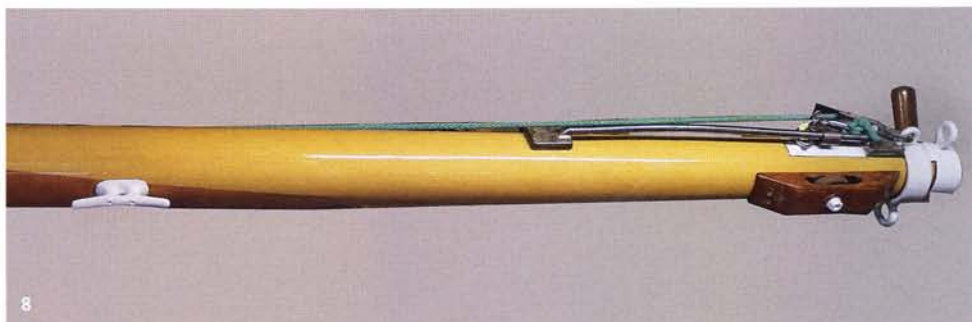
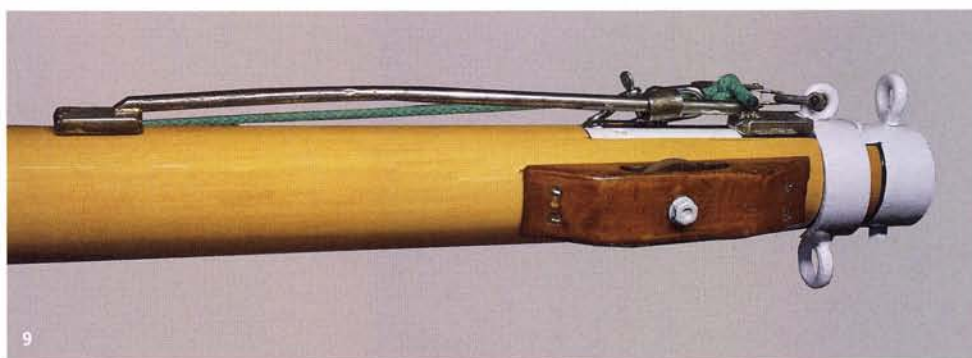
8 en 9. Alle beslag is weer gemonteerd en het zeil kan worden aangeslagen

voor de onderlijkstrekker. Daarna werd alles gelakt en het uiteindelijke resultaat is te zien op foto's 8 en 9. Op het redactieschip hoeft de schipper nu niet meer bang te zijn dat de schoothoek van zijn grootzeil met daaraan het giekend plotseling wild klapperend naar voren waait.
