Nieuwe mastvoet en masttopbeslag

Na het lijmen en lakken van een nieuwe mast voor de redactiehoogaars (zie SdZ 2024.2) bleek er ook nieuw masttopbeslag nodig. En omdat de mast ook een maatje lichter werd gemaakt, werd er bij Blom in Hindeloopen een nieuwe mastvoet gelast, want de oude was eveneens aan vervanging toe. Het resultaat mag er zijn. Tekst: Wim de Bruijn Foto's: Romke Blaauw, Arthur van 't Hof

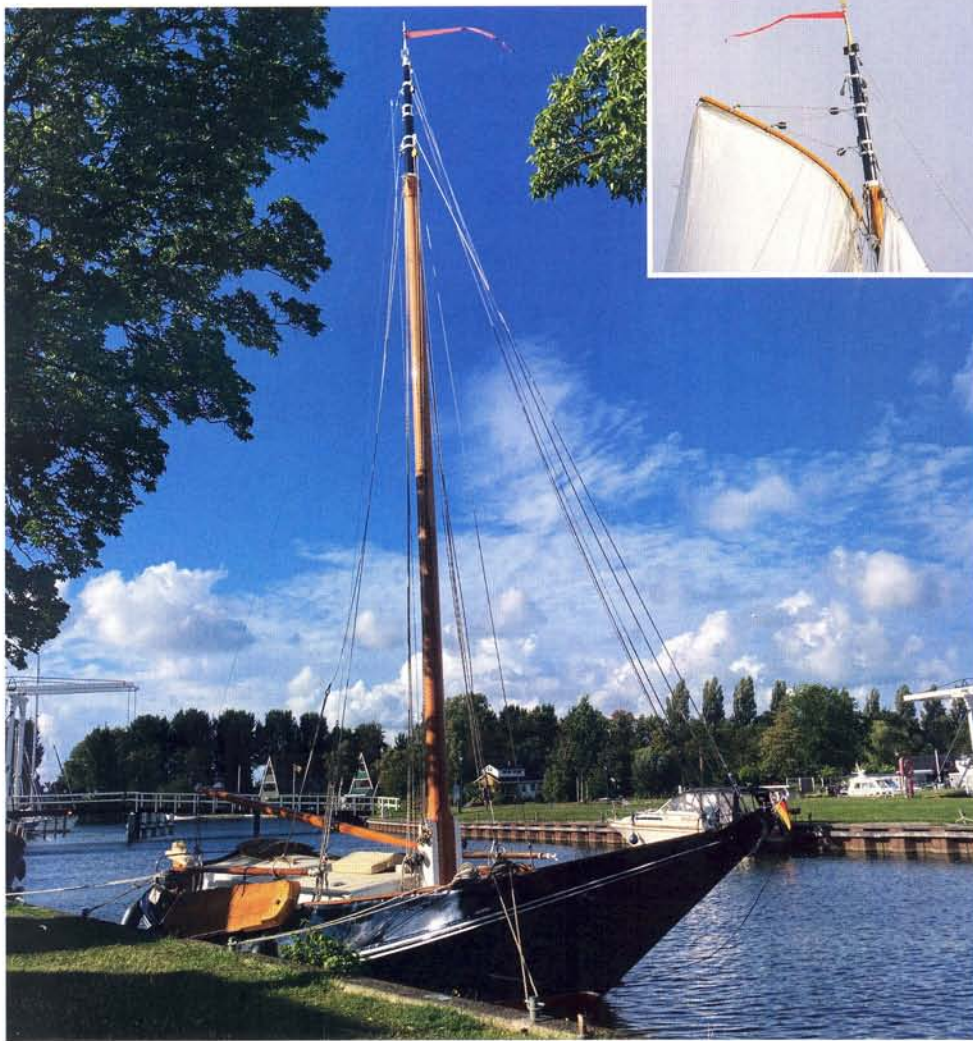
Inzet: De oude situatie van het mastbeslag en links de nieuwe mast met beslag; sla de zeilen maar aan!

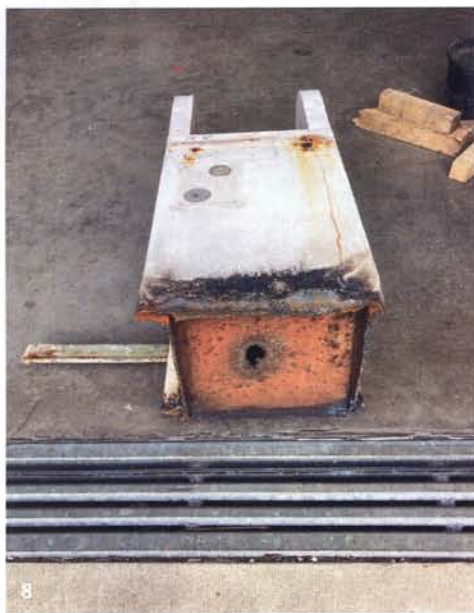
Omdat de nieuwe mast op ons verzoek wat slanker was gemaakt dan de (nogal) omvangrijke oude mast, moest ook de mastkoker worden aangepast. Echter de staat van de oude geklonken mastkoker was al niet wat hij zou moeten zijn (foto 7). Dus werd bij Skipshelling Blom in Hindeloopen een nieuwe, solide mastkoker gelast, op de afmetingen van de nieuwe mastvoet. Toen met de snijbrander de oude mastkoker werd losgebrand, schrokken de mannen wel van de staat er onder. De onderplaat was aardig aan het roesten zozeer dat er al een gat was ontstaan! (foto 8). De nieuwe mastkoker bood meteen

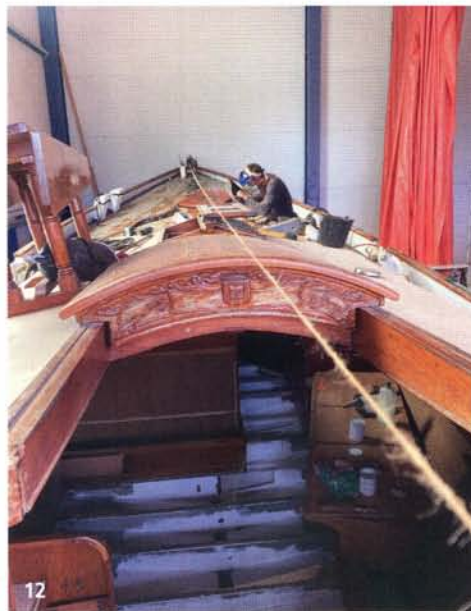
zekerheid had Eppie een lijn van voor- naar achtersteven gespannen en toen bleek dat de koker niet op hart schip stond! Wat bleek? De voorsteven, waar vanaf werd gemeten naar de achtersteven, stond enkele centimeters uit het lood (foto 11 en 12). Als je op de voorsteven het lijntje iets naar stuurboord duwde lag het in te midden van de mastkoker. Dat kan tijdens het klinken op de werf in 1947/48 gebeurd zijn met het vastzetten van de steven. Na een correctie door met lijntjes het midden tussen de wantputtings op de boorden te bepalen, kon de mastkoker exact op hart schip worden gelast.
