# De restauratie van de bijzondere Lemsteraak *Alcedo* (deel 2)

Tekst: Fred Koch

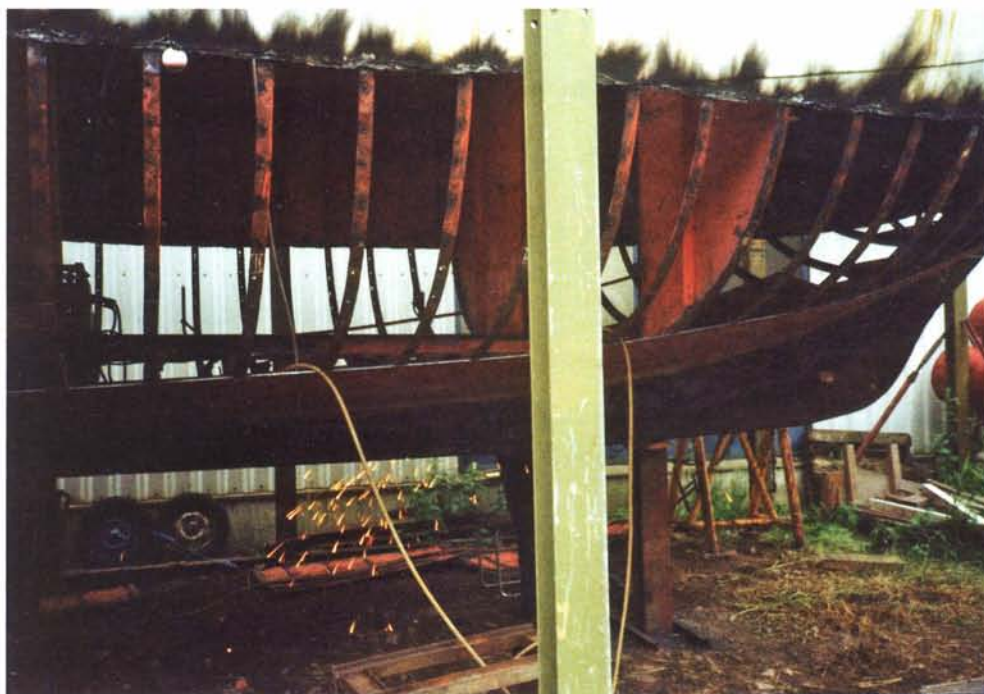
*Als een walvisgeraamte op het droge.*

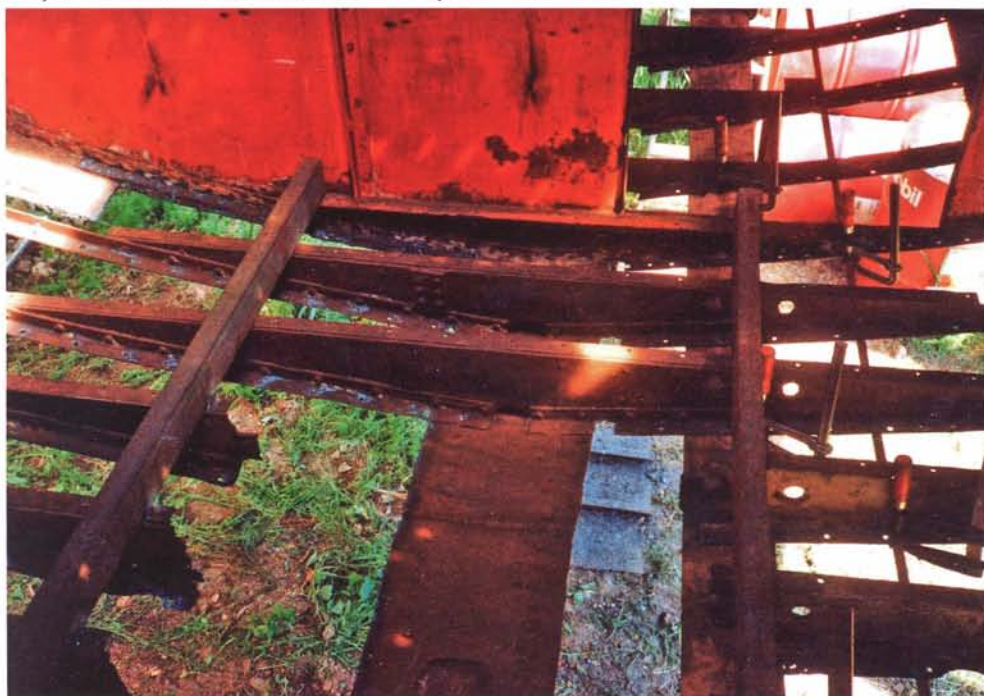
*Ter plaatse van de vuilwatertank waren de spanten verdwenen.*

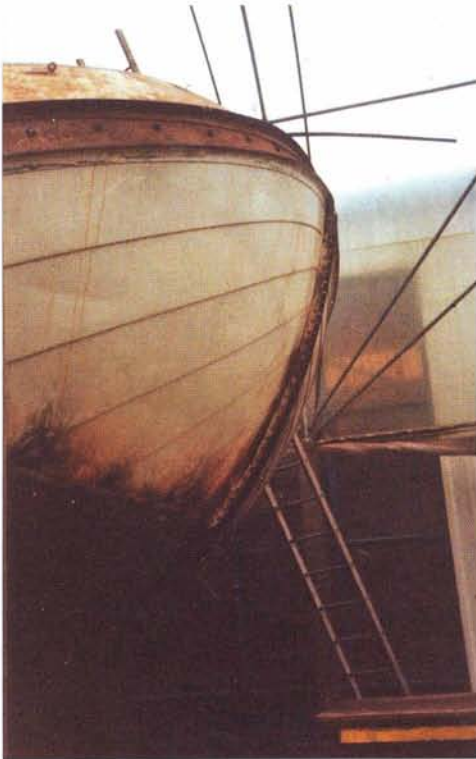
Het was een flinke tegenvaller toen we ontdekten dat de voorstevens was doorgeroest. Na de nodige verstevigingen te hebben aangebracht om verband in de kop te houden, wer-

*De voorsteven is verwijderd.*

den de klinknagelverbindingen doorgebrand. En omdat we toch bezig waren, werd gelijk ook maar de loefbijter vervangen.

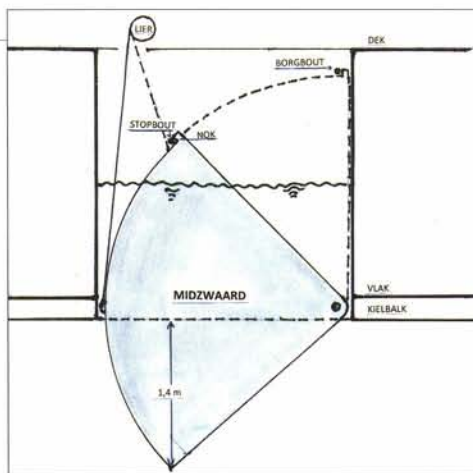
*Tekening van het midzwaard.*

Het midzwaard heeft de vorm van een kwart cirkelsegment met een straal van 2,3 meter. Het draait om een rvs bout, met een diameter van zes centimeter, door de kielbalk (zie tekening). De zwaardkast, die tot het dek doorloopt, is van tien millimeter dik staal gemaakt en verstevigd met verticale hoekprofielen. Het onderwatergedeelte van de zwaardkast

Een goede reden om weer voor dezelfde uitvoering te kiezen. De bout werd wel vervangen door een exemplaar met openingen om van binnenuit vet in het lager te kunnen spuiten. Ook kreeg de zwaardkast glijstrips, een verdikking op de wand van de zwaardkast, en vetnippels. Het nieuwe zwaard heeft een hydrodynamisch betere vorm: van voren rond en van achteren spits uitlopend. Het is zes centimeter dik en gemaakt van zes millimeter staal. Om verbuigen te voorkomen, is het van binnen verstevigd met stalen ribben. Het meer dan 700 kilo zware midzwaard hangt aan een staaldraad, waarmee het met behulp van een wormwiellier met de hand is te bedienen. De lier staat boven op het dak van de kajuit. De verbinding van de draad aan het zwaard kan worden geïnspecteerd via een patrijspoort in de zwaardkast, en zodra deze aan vervanging toe is, kan dat zonder het schip op het droge te hoeven zetten. Hoewel vanaf de buitenkant niet zichtbaar is dat er een midzwaard aanwezig is, kun je daar binnen niet omheen. Inclusief de betimmering is de zwaardkast namelijk dertig centimeter breed en tweeënhalft meter lang.

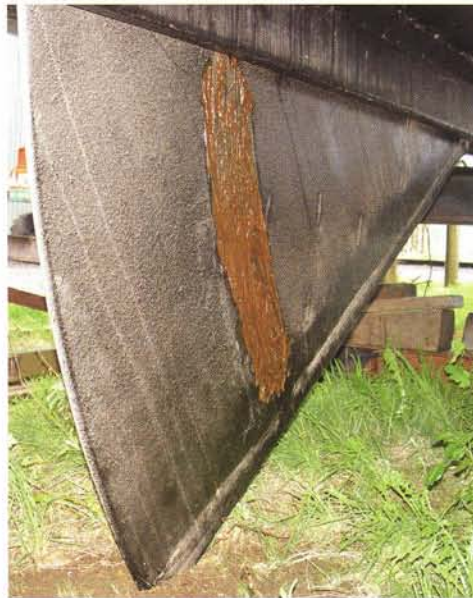
*Het midzwaard.*

was op sommige plaatsen nog maar twee millimeter dik en moest dus ook worden vervangen. Hiertoe moest in ieder geval ook het zwaard worden gedemonteerd, hetgeen uiteindelijk met heel veel moeite en geweld is gelukt. Het lager van het zwaard om de rvs bout was van brons, maar beide kwamen er in goede staat uit. En dat na 60 jaar!
