De boeier „Catharina” herbouwd en weer te water

TEKST EN FOTO'S:
IR. J. HOFSTEDE

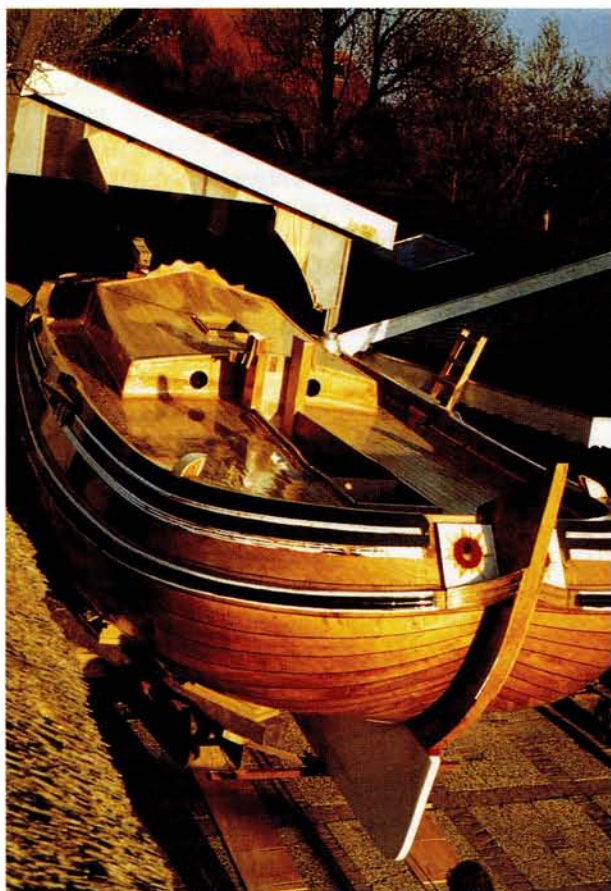
Twee weken voor de tewaterlating. Eindelijk kan het schip naar buiten, de frisse lucht in.

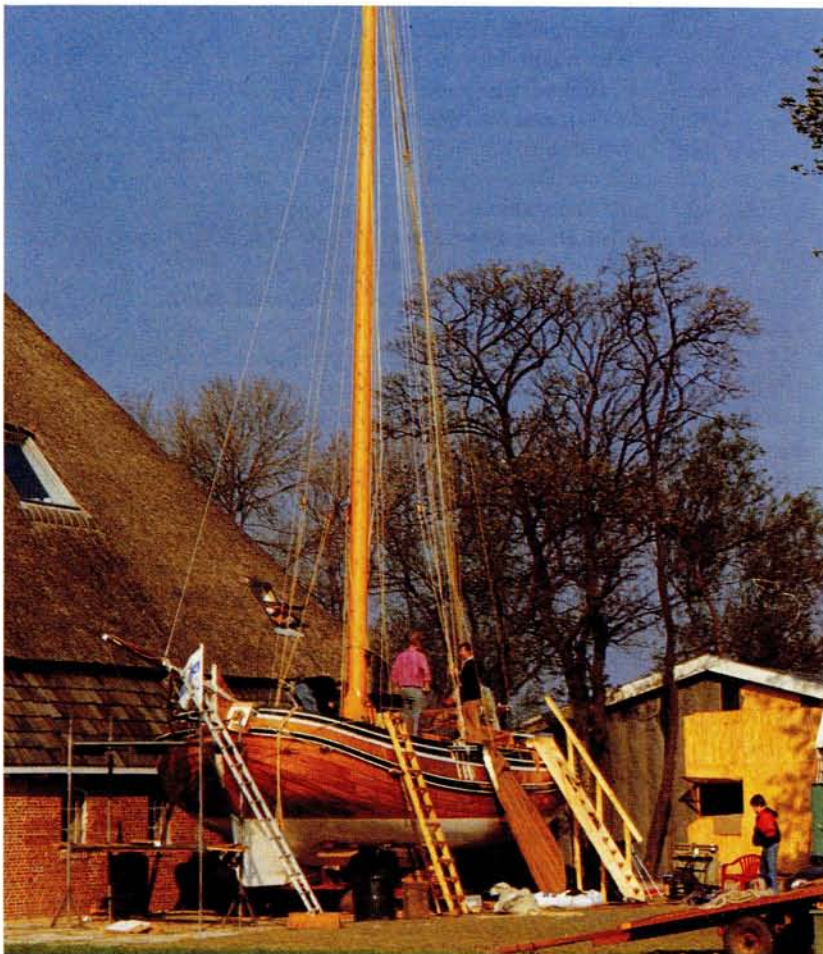
Geen spijker en/of houtschroef te veel!
