# Zelf restaureren in een houten bol, *deel I*

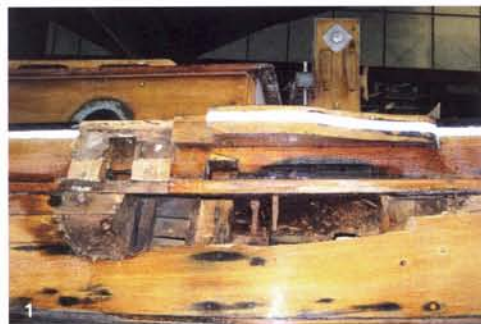
slechte plekken in de lak erg mee te vallen. Na gekrabbd te hebben besloten mijn echtgenote Geesje en ik een klein plekje aan stuurboord in het boeisel, vlak voor het zwaard, aan te pakken. Achter dat latje zit het kopse uiteinde van de mastdoft. Na het latje eruit gesloopt te hebben, bleek de mastdoft in potgrond, humus en andere teelaarde veranderd te zijn. In die prut steken om te onderzoeken hoe diep de ellende doorging leverde de diagnose:

1 De "plaats delict" in het boeisel waar het allemaal mee begon • 2 Van links naar rechts: een kapotte en rotte knie, een rotte spantkop en die turf was ooit de mastdoft  
3 De binnenbetimmering van de kajuit moest zo voorzichtig mogelijk van de wegering van de spanten afgetrokken. De latten kwamen goed los omdat ze gespijkerd waren en werden genummerd bij elkaar geplakt in een stapeltje, om te hergebruiken

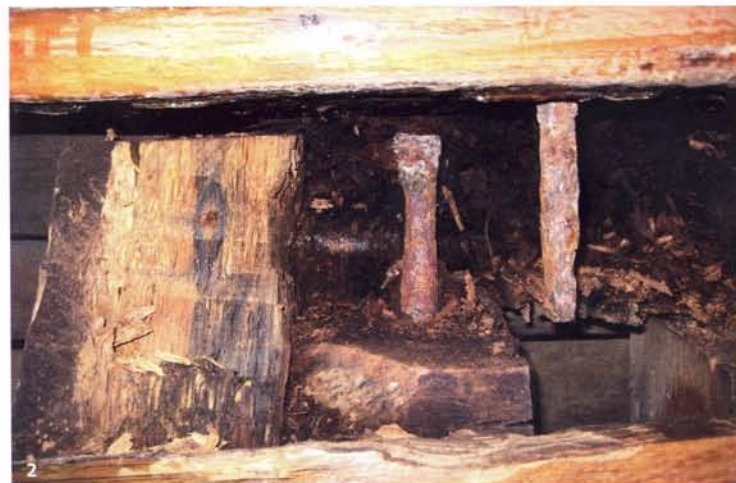
Bij de verkenning naar wat rot was sneuvelde een stuk boeisel, een stuk spantkop van het achterste ondersteunende spant en een heel stuk mastdoft. De bijbehorende knie was al gebroken. Erg veel verband zat er daar dus niet in het schip; dat beloofde een grote klus te worden. Om eerst wat ervaring op te doen voordat aan het grote werk begonnen werd, besloten we eerst de kop van het spant achter de zwaardknie te vervangen. Het is een op zichzelf staand deel dat aan niets anders vast zit dan de huid, het berghout en het boeisel. Met de Fein Multimaster werd eerst het spant onder het berghout onder een vrijvlakke hoek doorgezaagd. De scheepstimmerman die dit stuk gereedschap met een trillend zaagblad niet kent doet zichzelf tekort. Nadat het slechte deel losgezaagd was van de rest, wrikte ik voorzichtig met een breekijzer om het spant van het berghout los te maken. Dat zat met een tweetal pennen aan elkaar. Verder moest het van de zwaardknie los komen en ook daar zaten pennen om er verband in te brengen. Zelfs dat hele voorzichtige wrikken had een desastreus effect. Met een korte, doffe knal knapte de zwaardknie in tweeën. Het bleek helemaal geen mooi gegroeide krommer te zijn, maar gewoon een dikke plank die bros langs de draad brak toen er een beetje kracht opgezet werd. Nog een klusje erbij dus. De eerste spantkop zaagden we met veel moeite met een lintzaag uit die zware balk.

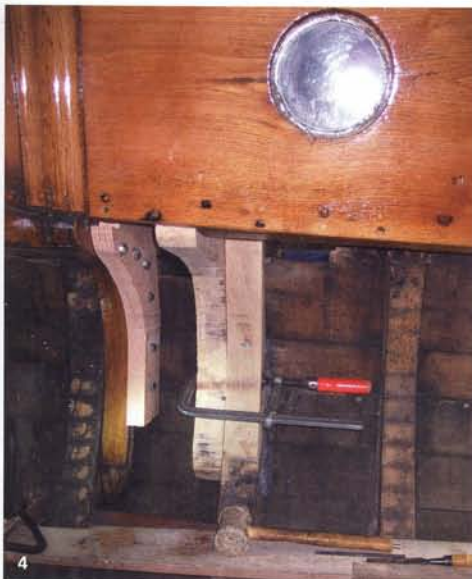
4 De spantkop en de zwaardknie zijn klaar. Ervoor een noodverbandje van multiplex, nodig om het schip even te kunnen verplaatsen in de loods • 5 Mastdoft in wording. De balk aan de voorzijde zit al op zijn plek. Aan de voorzijde de vaste kant van de liplas. Het "uitbeitelen" gaat heel gemakkelijk, maar het moet van buiten naar binnen gebeuren anders splintert er hout uit het werkstuk op de plek waar de naad van de liplas in het zicht komt. Rechtsboven de multiplex plaat die boven de doft komt. Oorspronkelijk had ook de Huisman werf hardboard gebruikt als opvulling, om wat voor reden dan ook. De plaat werd in zijn geheel in de epoxy gecoat om hem zo watervast mogelijk te maken. De plaat is niet tegen het dek vastgelijmd. Hij moest één worden met de doft en die zit niet aan het dek gelijmd, maar het dek zit erop geschroefd • 6 Een kartonnen mal in wording. De contour tegen de huid is klaar. De binnencontour moet nog afgeknipt worden • 7 De doft op zijn plek met de nieuwe spantkop eronder en de nieuwe knie erachter.
