Reddingsplan voor Vollenhovense Bol „Aemilia II”

In Spiegel der Zeilvaart nr. 8 t/m 12 1990 en nr. 1 van 1991 heb ik de lezers bericht over het wel en wee van een onervaren scheepshobbyist en een Vollenhovense Bol uit 1919.

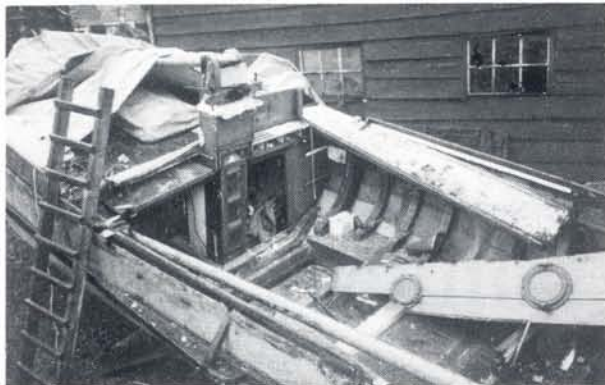
en de gangboorden aan de binnenzijde, eigenlijk waren. Voor de veiligheid van de verdere arbeid bleek het noodzakelijk de gehele opbouw en de gangboorden te verwijderen. Een dagje hard aanpakken met de grote haakse slijper veranderde het kajuitjachtje in een heuse Vollenhovense Bol in vissermansuitvoering. Een aanblik die niet erg veel mensen zich vandaag de dag nog kunnen herin-

Zonder kajuit, 27 december 1990.

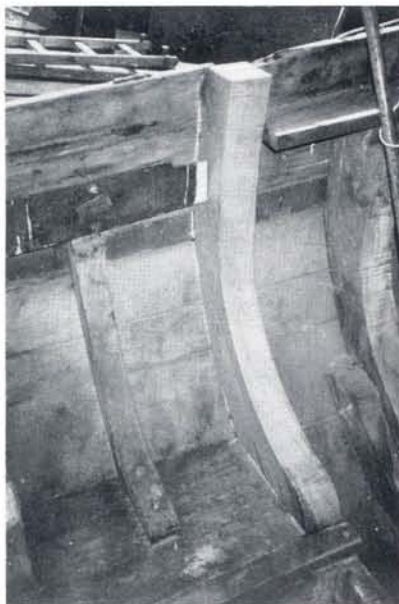
Ook de zwaardbolders waren aan vervanging toe. Doordat de romp daar ter plekke erg bol is, en de bolders niet erg hoog zijn, moest er hout gevonden worden dat over een korte afstand relatief krom verloopt. In vroeger dagen werd zo'n boldertje dan ook vaak uit twee of soms wel uit drie delen gemaakt. Gelukkig werd een passend stuk gevonden waaruit

Zwaardbolder BB.

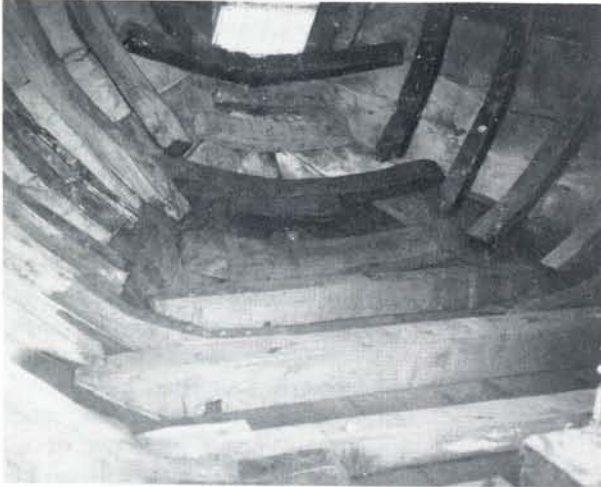
Binnenzijde vooronder.

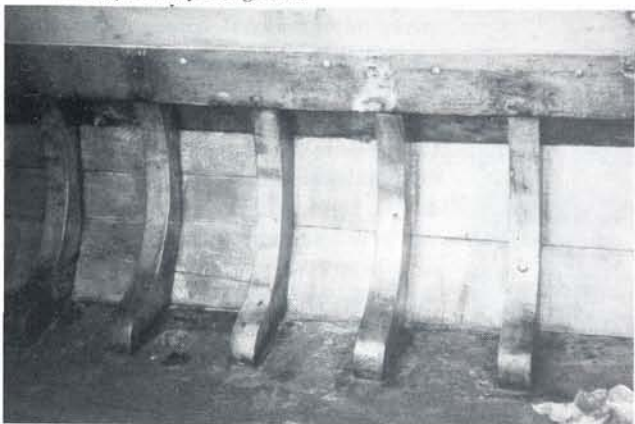
Binnenzijde romp BB gereed.

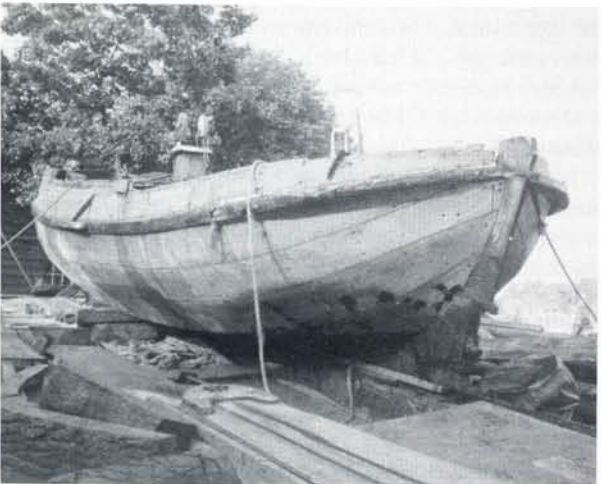
Weer op grote helling voor de verdere afwerking.

Om onder het schip te kunnen werken werd het overgevoerd naar een andere, grotere helling op de werf. Doordat het schip bijna twee jaar droog stond was dit een lastig karwei dat snel uitgevoerd moest worden. Met een elektrische pomp, en twee man aan de hoosemmers werd dit karwei vlot geklaard. De afwerking van de buitenzijde van de romp stond voor juli/augustus op het programma.
