# De restauratie van de TH 49

Peter Hamer en Gerrit Zomer

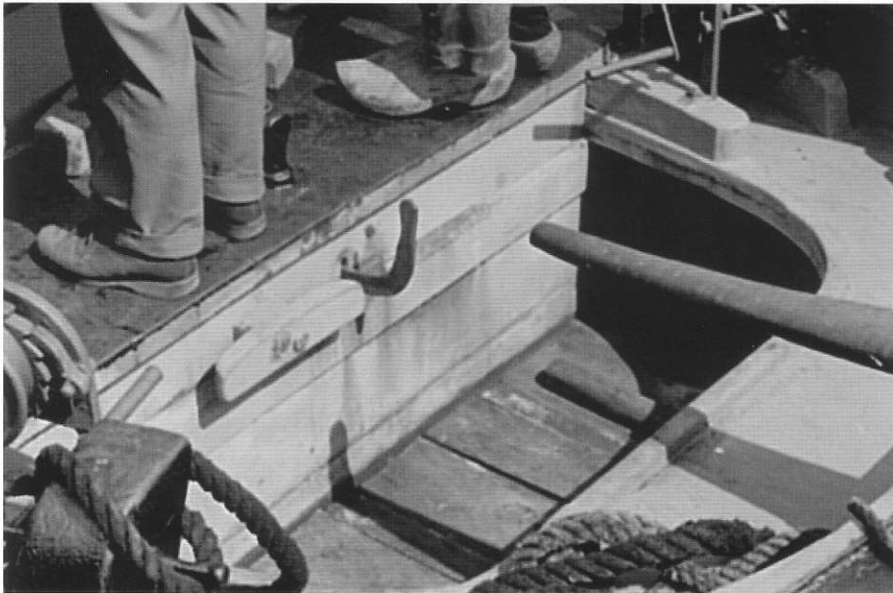
Zoals op de foto te zien is, is er maar heel weinig ruimte in de oorspronkelijke stuurkuip. Waar vroeger de schipper de grootschoot, de zwaarden en het roer alleen bediende heeft de hedendaagse schipper graag een tweede man achter. Als er met gasten wordt gevaren staan die ook wel eens graag aan het roer. Dan moet er ruimte zijn voor twee mensen in de kuip.

## Het gangboord in het achterschip wordt niet teruggeplaatst.

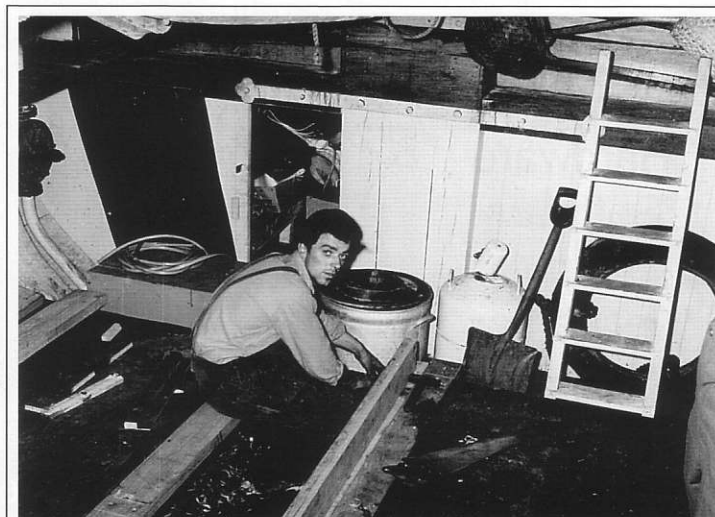
Duijvendijk jr. bezig met het dichtmaken van de keel.

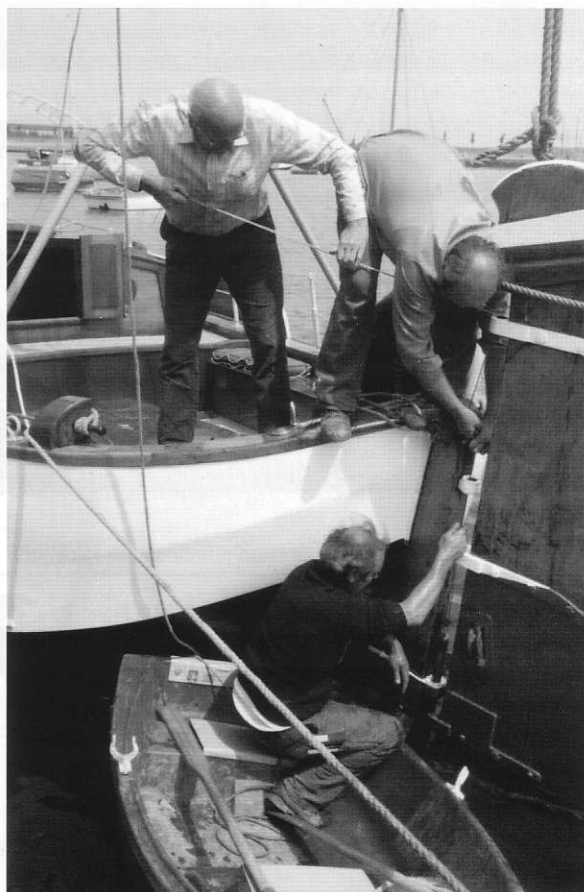
Oorspronkelijk hadden de hengsten een roerpen uit één stuk. Omdat de pen door de vorm van de roerkop niet omhoog kon schuiven moest hij bij het afnemen van het roer onder het schip worden weggenomen. Daarvoor was diep water nodig, of er moest een gat worden gegraven waar het ding in kon zakken. Ook het installeren van de pen was een ingewikkelde zaak zoals de foto laat zien. Om deze operatie te vereenvoudigen is de pen deelbaar gemaakt.

#### **De roerpen is deelbaar gemaakt.**
