KLEINE OORZAAK HAD GROTE GEVOLGEN

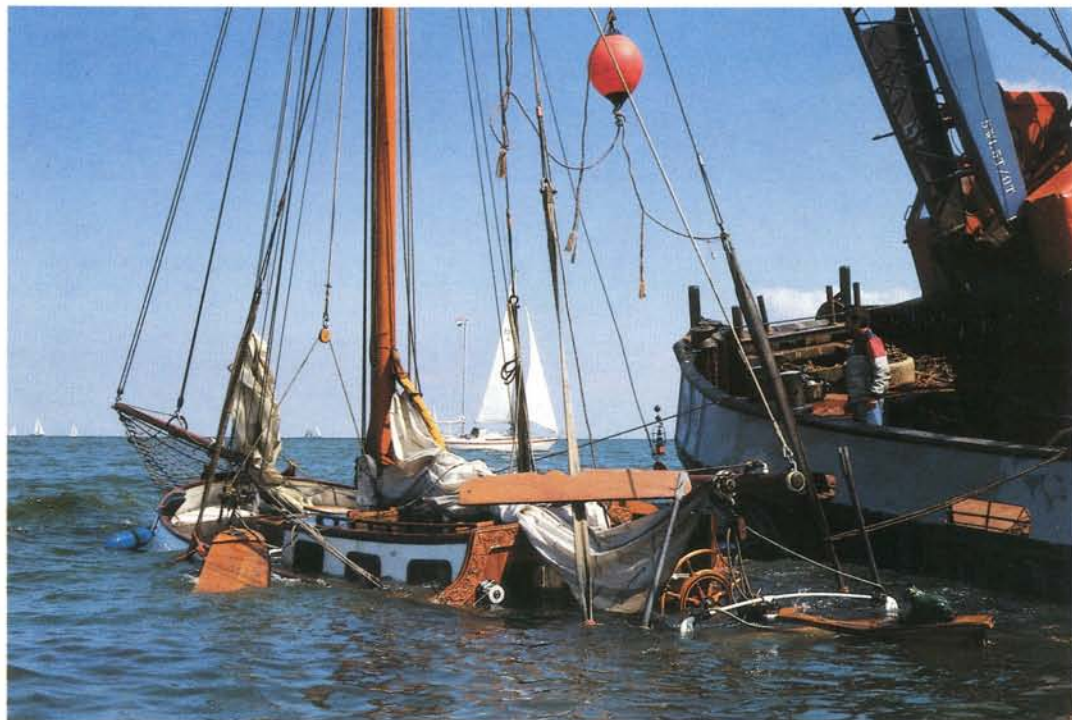
De in 1902 gebouwde Lemsteraak 'Vino Frog' wordt gelicht.

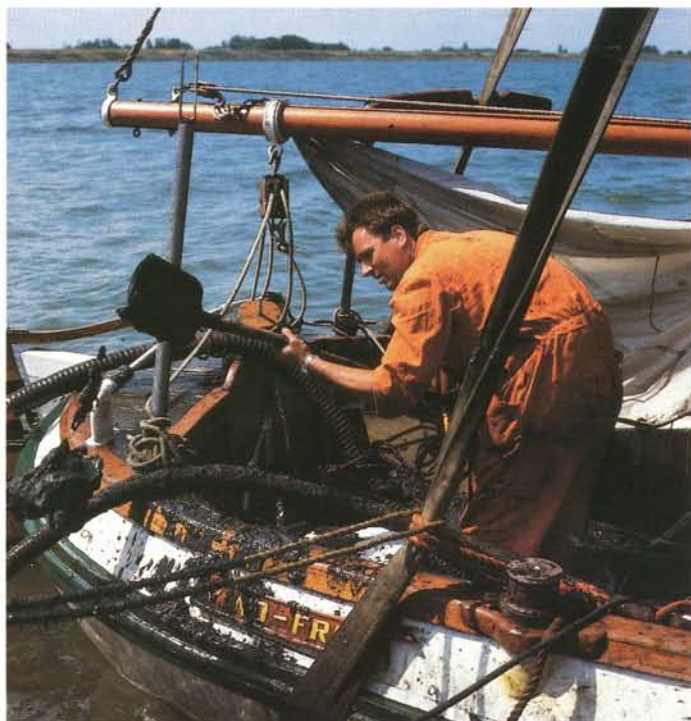
Na nog geen twee etmalen moest er al een dikke laag klei uit het schip worden geschept.

De vermoedelijke oorzaak is te zoeken in een opening vlak onder het berghout die gemaakt was voor de stuurgilinder die het roer bedient. Het vermoeden is dat er telkens een beetje water naar binnen is gekomen. Des te dieper het achterschip komt te liggen, des te gemakkelijker zal er water door zo'n sleuf naar binnen komen. Als de vloer van de zelflozende kuip eenmaal onder de waterlijn komt gaan de loospipen omgekeerd werken, en dan is het gauw gebeurd. Twee maanden na het zinken van het schip was er nog geen eindrapport bij de RP te Water

beschikbaar, dus het blijft een vermoeden. Eén ding is zeker. Als uw schip zich in zeegang wat trager gaat bewegen dan u gewend bent, til dan even het motorluik op, ofwel ga even binnen kijken. Als er bijtijds was gereageerd, was het met een goede pomp zeker niet zover gekomen. Achteraf praten is echter altijd eenvoudiger dan dat je in de situatie zelf zit, met veel mensen aan boord, met een harde wind en een lager wal dichtbij. Alles lijkt dan heel anders dan bij een berging bij windkracht 2-3.
