Reddingsplan voor Vollenhovense Bol

deel 5 „Aemilia II”

HET VLAK

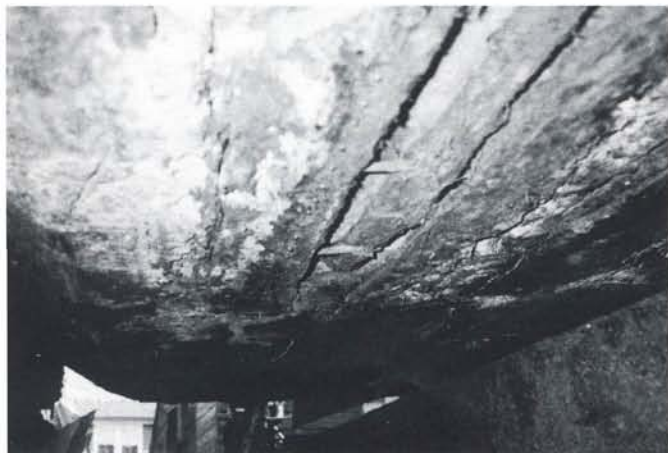
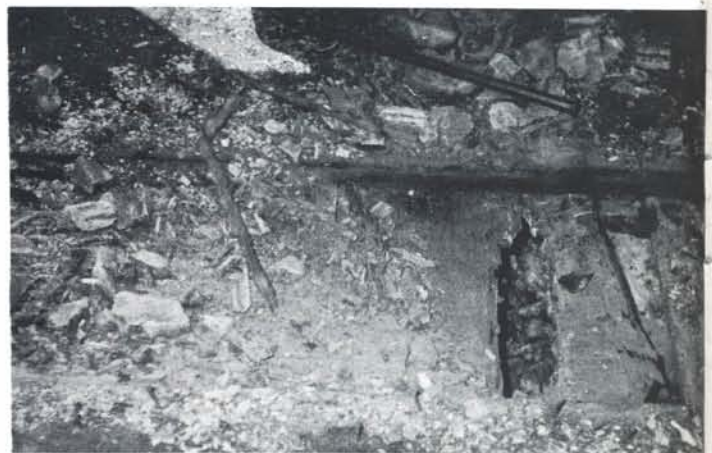
De bodem lijkt als los zand aan elkaar te hangen. Dit blijkt na enkele weken slopen niet het geval te zijn.

Er gaat niets boven een degelijke kajuitvloer, maar zoveel ballast is toch wel een beetje teveel van het goede...

Het plan was om smalle stroken ter breedte van een vlakdeel uit het blik te slijpen, en dan steeds een deel van het vlak te vervangen. Ik begon met de platen rond de kielbalk. Tussen het bed en het vlak was ongeveer 20 cm effectieve werkruimte. Hier kon de grote haakse slijper van de werf niet tussen, zodat er met een klein handflexje gewerkt moest worden. Dit was het eerste dat het werk vertraagde. Ten tweede bleek blik met teer een taaie tegenstander. De slijpschijven vlógen er door (één per meter ongeveer). Na drie zaterdagen op mijn rug onder het vlak met slijpers, was er eindelijk een verantwoord deel van het blik verwijderd. Nu echter bleek ook het oude eikehout niet van wijken te willen weten. Met een kettingzaag werden de delen waar ik bij kon weggehaald. Onder het mastspoor, de hoofdschotten en de lijfstukken was dit evenwel niet mogelijk. Inmiddels was het 4 augustus geworden, en om de moed erin te houden besloot ik „even” een makkelijk stukje te doen. De bodem onder de kajuit zag er vanonderaf bijzonder rot uit. Als ik even de oude deken van binnenuit verwijderde zou door een paar flinke klappen met een vuisthamer dit stuk er waarschijnlijk zó uitvallen. Nou, vergeet het maar rustig. Onder de deken stuitte ik op vier platen beton van zo'n 175 kg per stuk.

Nog meer ballast! Het beton was opgebouwd uit twee lagen; de onderste laag met ingegoten metaalschroot, gevolgd door naadloos tegen elkaar liggend betonijzer, afgedekt met een nieuwe laag beton. Het kostte me die hele zaterdag om dit te verwijderen. Zo volgde tegenslag op tegenslag. Het slopen van het blik en het taaie hout duurde al met al acht werkdagen. Ook het verwijderen van de oude pennen uit de schotten en overgebleven liggers kostte nog bijna twee volle werkdagen. Deze moesten er voorzichtig uit gehaald worden om de schotten niet te beschadigen en konden niet afgeslepen worden omdat op die plaatsen later weer deuvelds moesten komen. Op 1 september was uiteindelijk het oude vlak gesloopt. Achteraf bekeken was de zomer van 1990 ook figuurlijk een lange, hete zomer geweest.

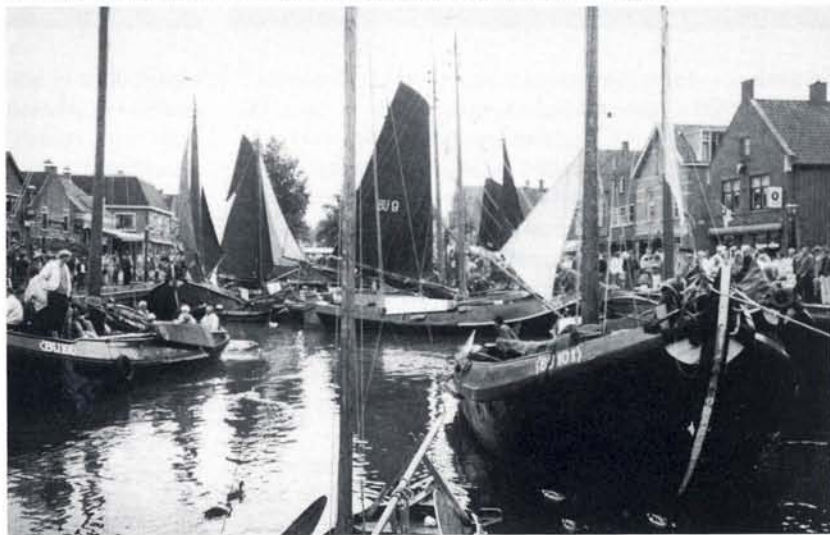
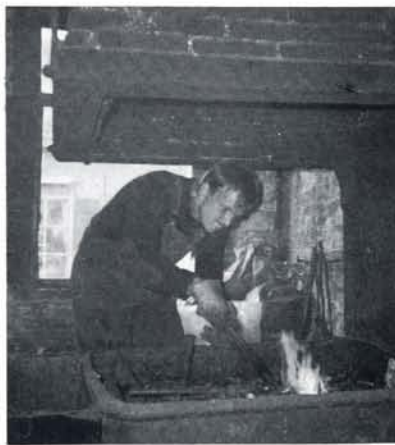
Tijdens de Spakenburgse visserijdag op 15 september 1990 had zowel het model-scheepje als zijn grote broer niet over publieke belangstelling te klagen.

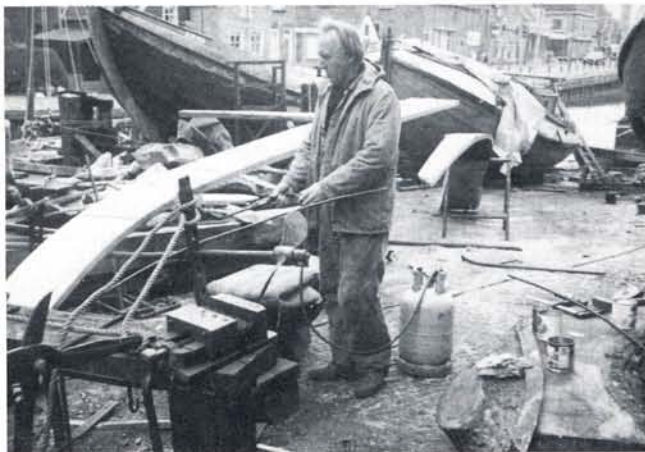
Het branden van de gangen is een vak dat men niet zomaar onder de knie heeft. Voor Zeger Nieuwboer is het echter dagelijks werk.

besloot ik om op 9 en 10 oktober zelf ook nog aan de slag te gaan om wat liggers en de staande doft vast te zetten op het nieuwe vlak. Met name die doft was nog van belang voor het verband van het achterschip. Hierop konden de nog ontbrekende gangen worden vastgezet. Ook kon ik tijdens deze dagen het branden van de gangen fotograferen voor dit verslag.

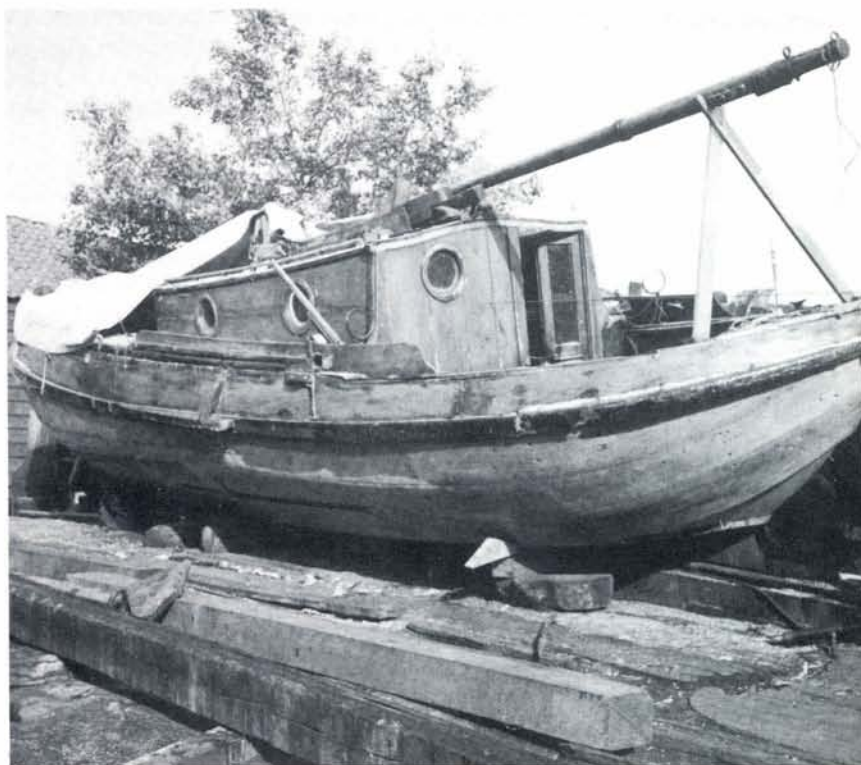
Op 6 oktober 1990 was ineens het schip onder het berghout bijna klaar. Na maanden van gedegen voorbereiding neemt het vervangen van de oude delen relatief weinig tijd in beslag. De donkere streep in het midden is het lijfstuk. Hier begon vroeger de bun.

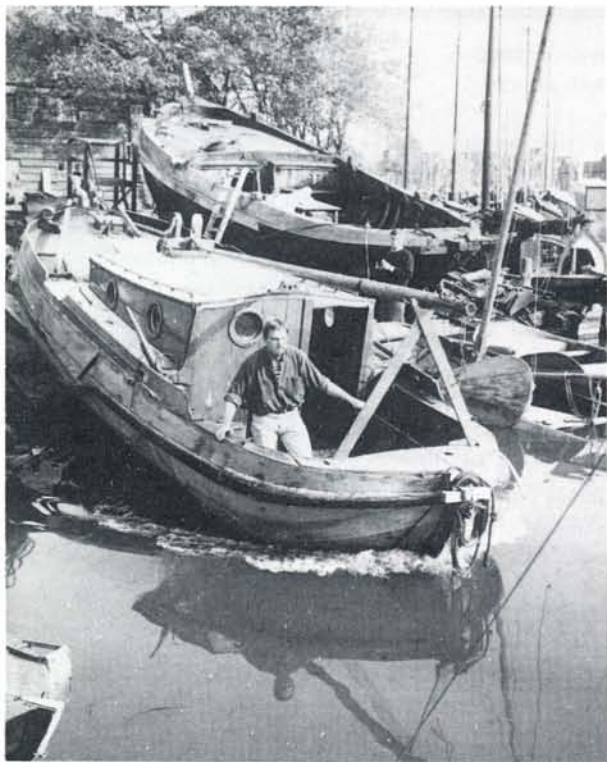
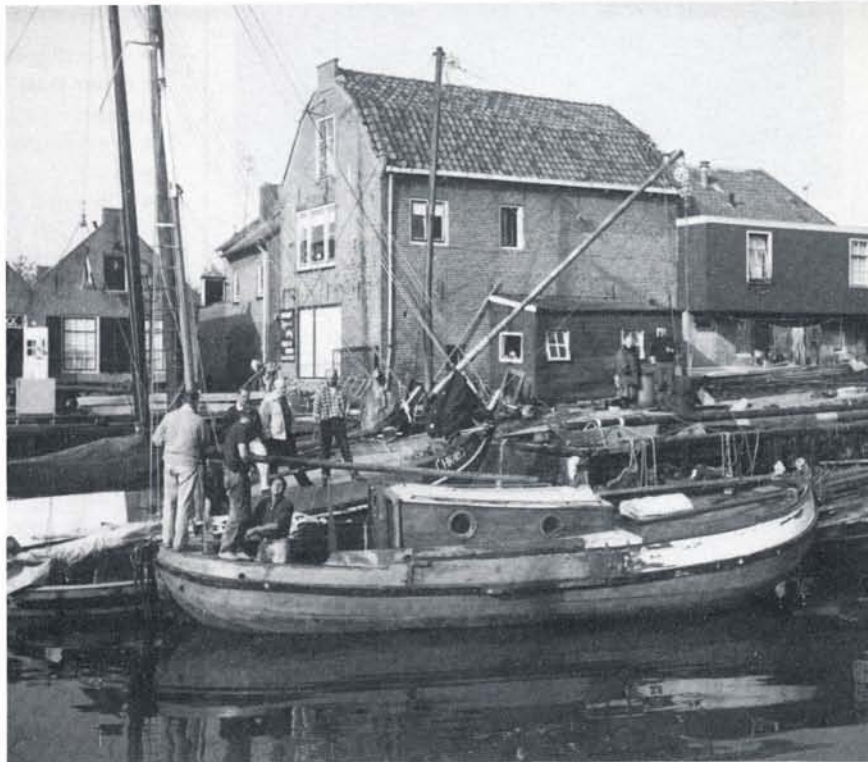
De tewaterlating. Foto: Tim Prins.

Nu, daar lag ik dan te dobberen in de haven van Spakenburg. Eerst maar even snel speuren naar eventuele kleine lekkages. Gezien het feit dat het vlak nog niet gebreeuwd was viel het heel erg mee. Geen „spuiters” alleen een paar kleine „lopertjes” in het vlak en achter een oud spantje aan bakboord in de kop. Al met al was dat met een klein pompje goed bij te houden. Henk van Halteren bestond het zelfs om gewoon op zijn sokken aan boord rond te lopen zonder natte voeten te krijgen! Natuurlijk lag het achterschip van de „Suydersee” nog te hoog op het water omdat de motor nog niet geplaatst was (die is zelfs niet

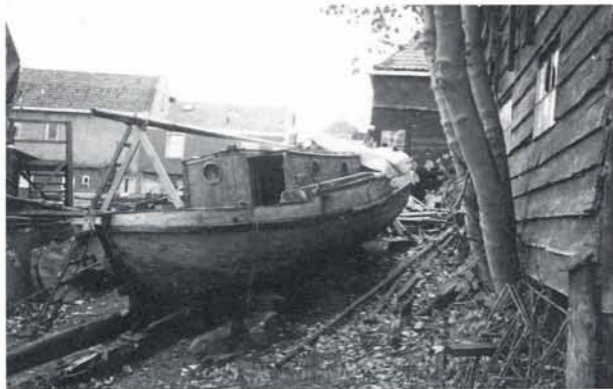
De nieuwe ligplaats.

we ligplaats aan de zijkant van de helling op het zogeheten „kleine” bed. Ik hoopte dat het daar niet zo lang zou hoeven liggen als op het grote bed in het midden van de helling. In gedachten hield ik rekening met een definitieve tewaterlating in juni 1991. Dit zou betekenen dat de opgelopen achterstand van zes weken op het restauratieplan, veroorzaakt door de benodigde tijd voor het correct slopen van het vlak, weer zou zijn ingehaald.
