## De zalmschouw STR 6 vaart weer in originele staat

*Als het gaat om zalmschouwen, vlouwschuiten en drijverschuiten kun je Arie van der Ree vergelijken met botterkenner Peter Dorleijn. Als Van der Ree een wrak tegenkomt van een drijverschuit of zalmschouw gaan zijn handen jeuken. Hij heeft niet alleen veel van deze vissersschuiten van de schroot gered, maar net als Dorleijn heel veel vastgelegd en gedocumenteerd in enkele bijzondere boeken! Door: Wim de Bruijn*

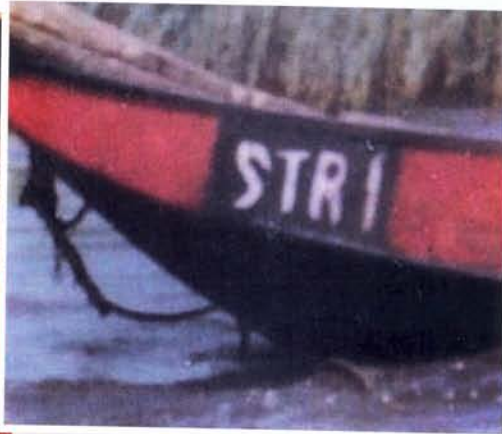
boven: De ruw gekwaste visserijletters STR (voor Strijen in het zuidoosten van de Hoeksche Waard) werden overgenomen van een oude foto van de STR 1

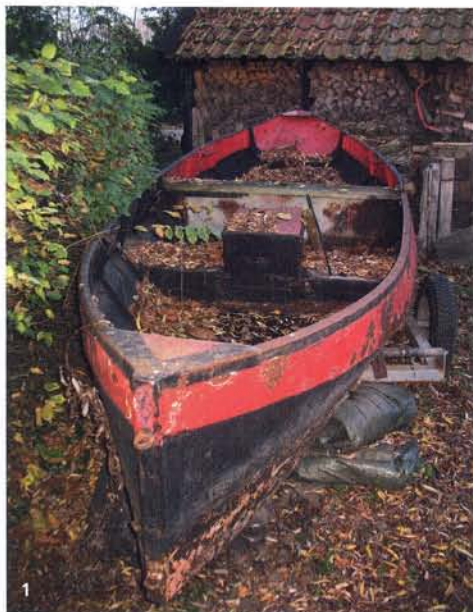
1 Zo trof Arie van der Ree de STR 6 aan • 2 Bart Broere zag er wel brood in en werkte als nieuwe eigenaar al die jaren mee aan de restauratie. Bij zo'n restauratie kom je toch telkens voor verrassingen te staan • 3 Nadat de bun was verwijderd was er niet veel over van bodemplaat en zijwand • 4 De bun staat nu los van de oude plek • 5 In de huid werd een nieuwe plaat gelast. Het vlak werd bijna helemaal vernieuwd • 6 Vele huidplaten werden losgehaald en konden als mal dienen voor een vervangende plaat • 7 De nieuwe, droge, bun werd helemaal nieuw gemaakt en geklonken. Daarna kon hij aan de boot worden geklonken

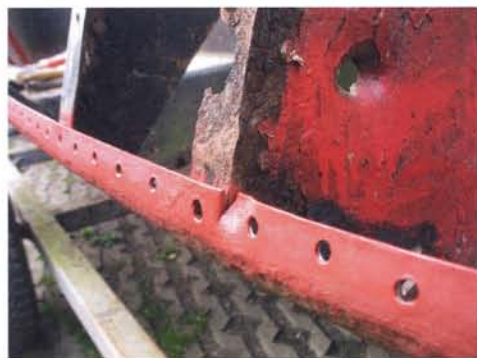
linksboven: Het berghout kon worden hergebruikt

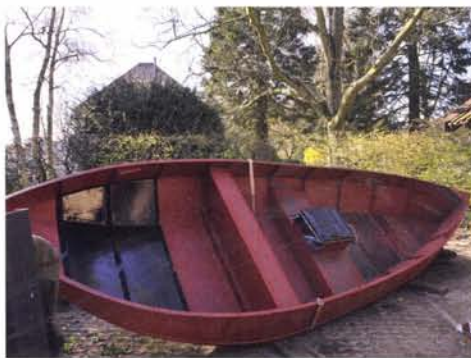
rechtsboven: De restauratie van de romp van de STR 6 nadert zijn voltooiing

De enkele duizenden klinknagels die nodig waren voor alle klinkverbindingen werden eerst uitgegloeid, daarna zijn ze veel gemakkelijker koud te klinken, omdat het staal zachter is geworden, net als uitgegloeide koperen gaspijp die zich moeiteloos laat buigen. Stuiknaden werden zo nodig wel gelast als er bij de bouw ook geen naad had gezeten. Er werd zorgvuldig een restauratieverslag bijgehouden dat nu verder door Arie wordt uitgewerkt, zodat voor het nageslacht deze restauratie helemaal is vastgelegd. Dus mocht er ooit weer een restauratie nodig zijn, dan kun je nalezen waarom en hoe eerder het een en ander is gedaan.

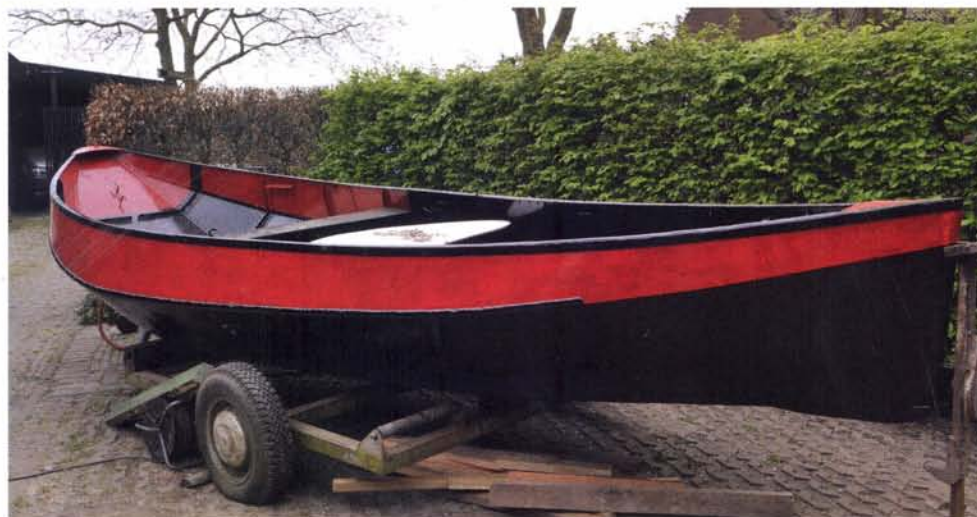
onder: Alsof de schuit zo van de werf komt!
