## Deel 2 *Hout als scheepsbouw materiaal*

In deel 1 van deze serie artikelen over hout en de bescherming ervan lieten we Martijn Perdijk en Wim Mendelts regelmatig aan het woord en verwerkten we ook de ervaringen van Gerald de Weerdt. In deel 2 gaan we verder in op schimmels, ijzeren spijkers en nagels, de gevolgen van inwatering en de schade aan hout als je te weinig ventileert.

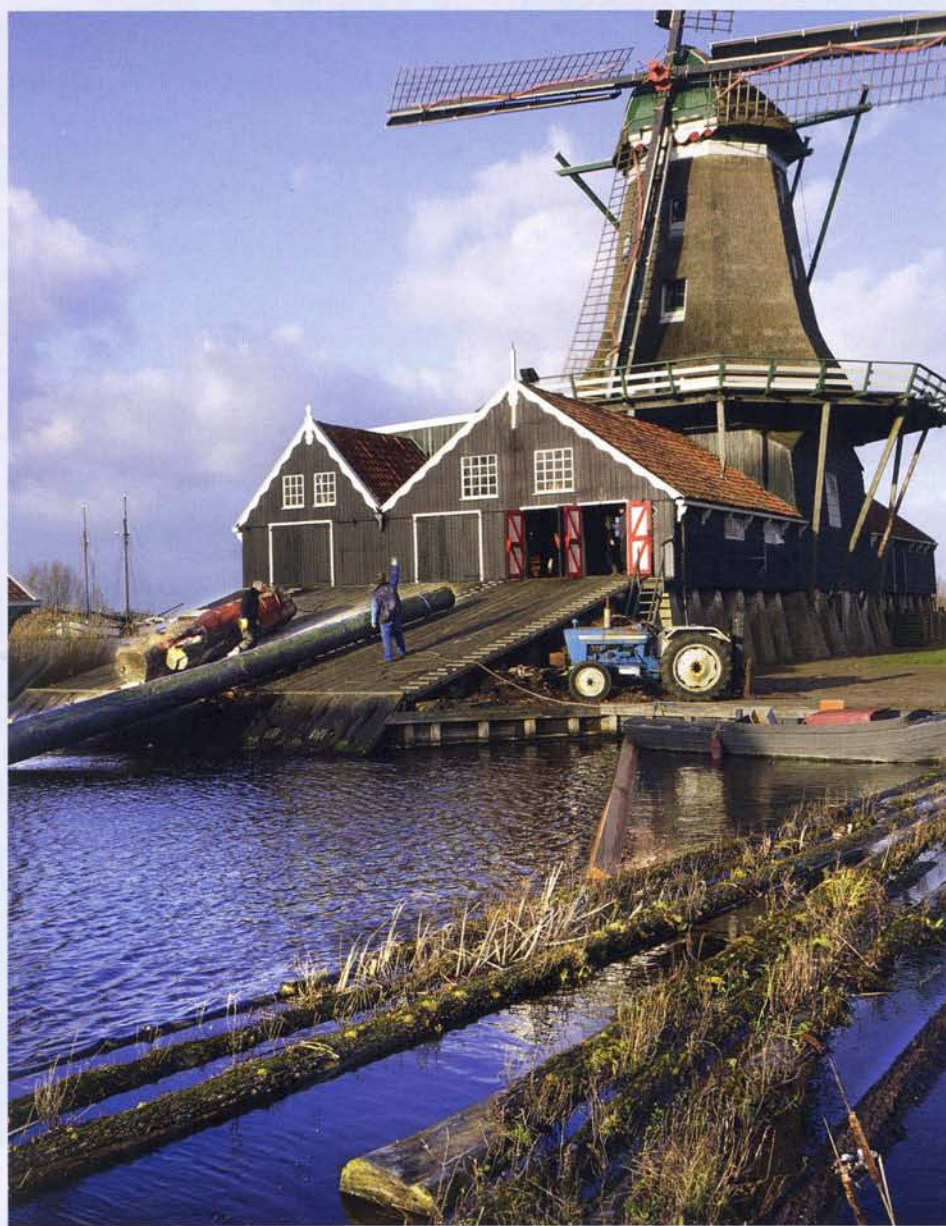
#### STAMMEN IN HET WATER VOOR HOUTZAAGMOLEN HOUT

Aan de oever van de Geeuw, de vaarverbinding tussen IJlst en Sneek, staat de unieke houtzaagmolen "De Rat" die nog volop in bedrijf is. Stammen die liggen te wateren, het geluid van de draaiende wieken, het

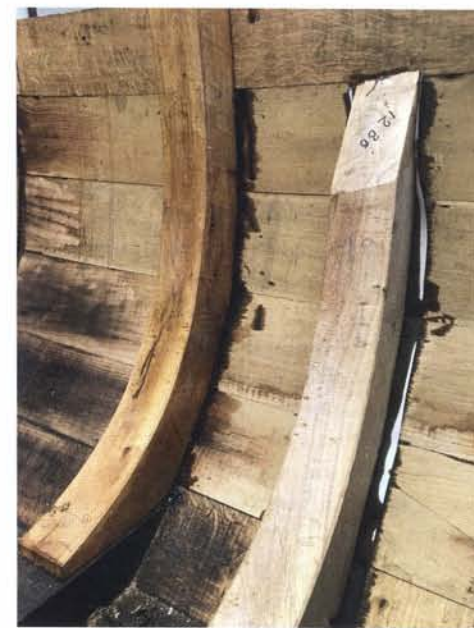
boven: Martijn Perdijk brengt een laag bruine teer op de spanten aan voordat de nieuwe huidgangen worden aangebracht

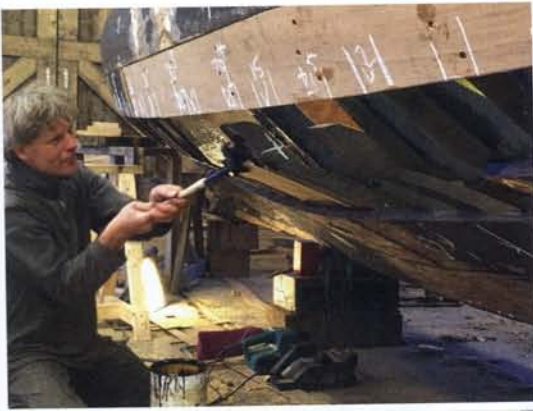
rechtsboven: Zo zag het bijna honderdjarige botterjacht *Pieterrella* er uit toen enkele gangen waren verwijderd. Spanten en liggers waren door vochtoverdracht van huid naar spant voor een groot deel weggerot. Inmiddels is de botter in Elburg helemaal gerestaureerd en vaart het water dun als visbotter EB 29

Op bijgaande foto rechtsboven zijn de verrotte inhouten van een botterjacht te zien. Er was kennelijk nooit een beschermende laag aangebracht tussen huid, liggers en spanten en het binnengedrongen vocht had haar vernietigende werk gedaan. Aan dergelijke inhouten kun je met geen mogelijkheid nog een nieuwe gang bevestigen.

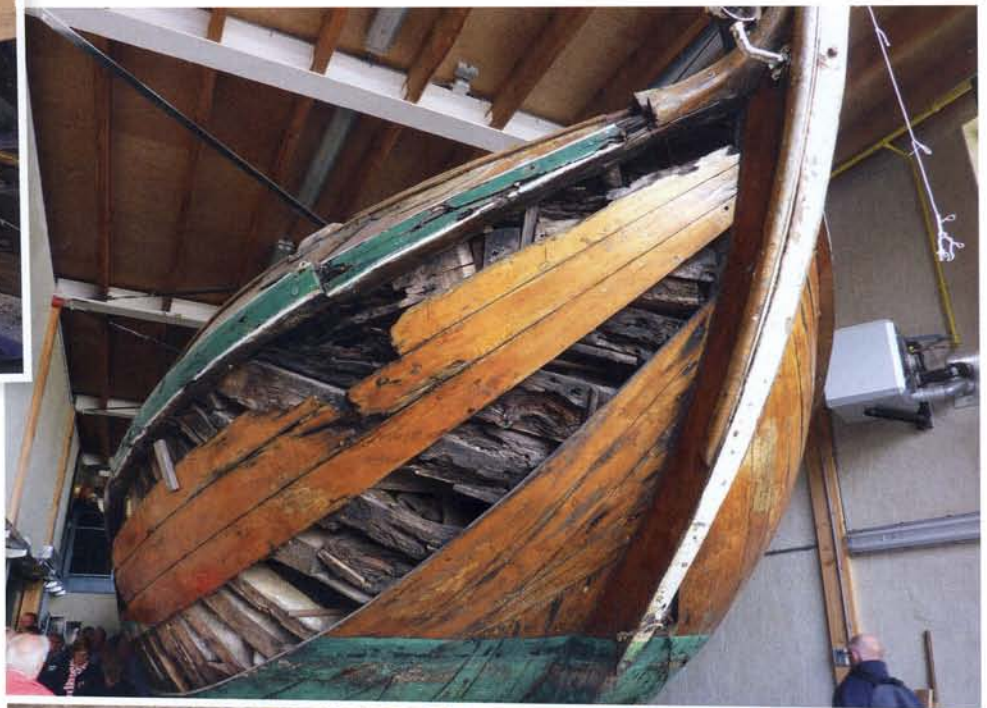
midden: Pas als een gang is verwijderd kun je de spanten controleren op houtrot

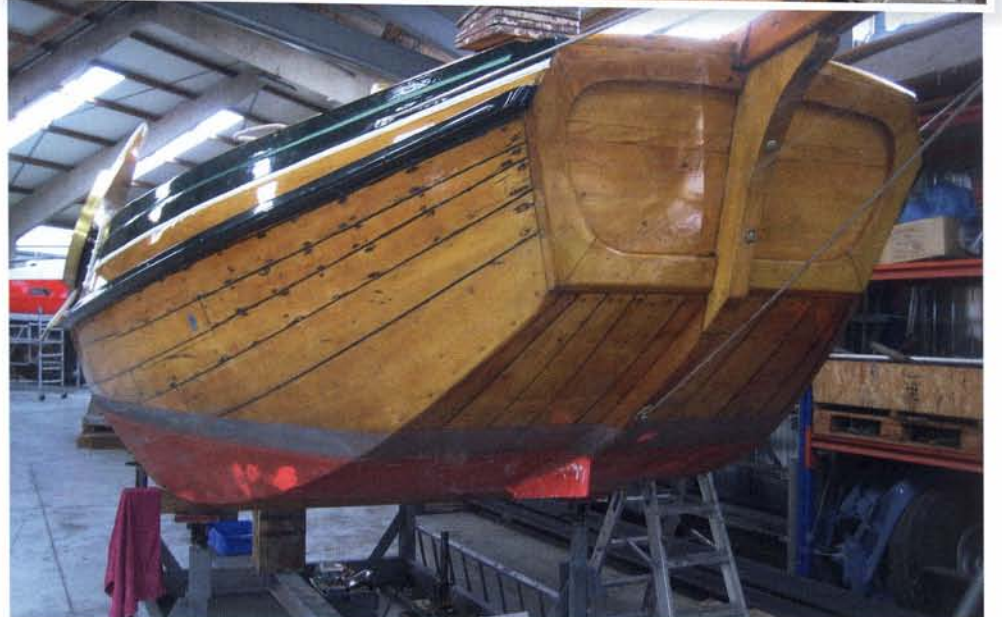
onder: Zwarte vlekken in het eikenhout door de inwerking van looizuur op de ijzeren nagels (Foto Theo Kampa)

Zeker tot 1980 en bij sommige bedrijven nog wel langer, werden in de houtbouw ijzeren spijkers gebruikt. Het waren van die vierkant gesmede spijkers om gangen en knieën vast te zetten aan de spanten. Ik werkte in de jaren zestig met de door werfbaas Oost met de hand gesmede ronde nagels met een puntig eind en een iets verdikte kop, die werden wel warm gegalvaniseerd. Dan beschadigde alleen de nagelkop bij het in het voorgeboorde gat slaan en die kop kon je nog nabehandelen met een likje menie.

Als je koud gegalvaniseerde nagels gebruikte in een krap voorgeboord gat, dan bleef het meeste zink aan de buitenkant van het gat zitten en bleef er weinig bescherming om de nagel over. Door het looizuur in het eikenhout werd de omgeving van zowel spijkers als

nagels in de gang na verloop van tijd zwart. Aanvankelijk was het zwarte hout keihard, maar later werd het zacht en bleef er weinig over van het houvast tussen gang en spant. Zo zijn er in de loop der jaren heel wat gangen, die verder nog in goede staat verkeerden vervangen.

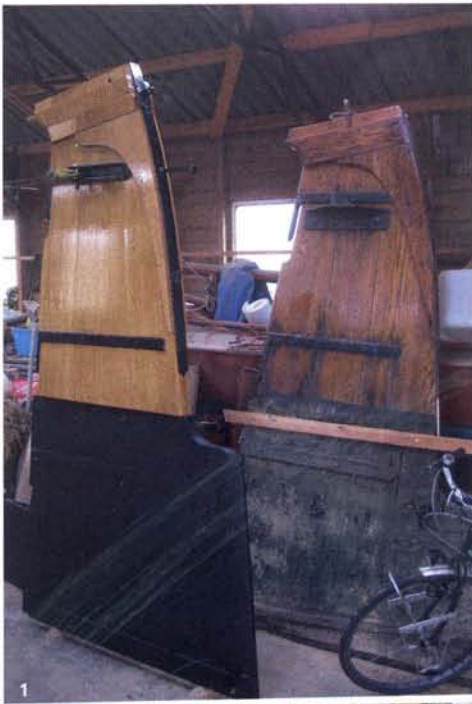
- 1 Nieuw tjalkenroer in de werkplaats van Wim Mendelts naast een door ijzeren vingerlingen aangetast roer.
- 2 De huid lijkt nog goed, maar door van bovenaf inwateren is er vocht in de naden getrokken. Door het rubber in de naad aan de buitenkant en de vele laklagen kon het vocht niet weg en daardoor is een smal strookje van de gangen gaan rotten. Helaas was het noodzakelijk om alle gangen te vervangen.

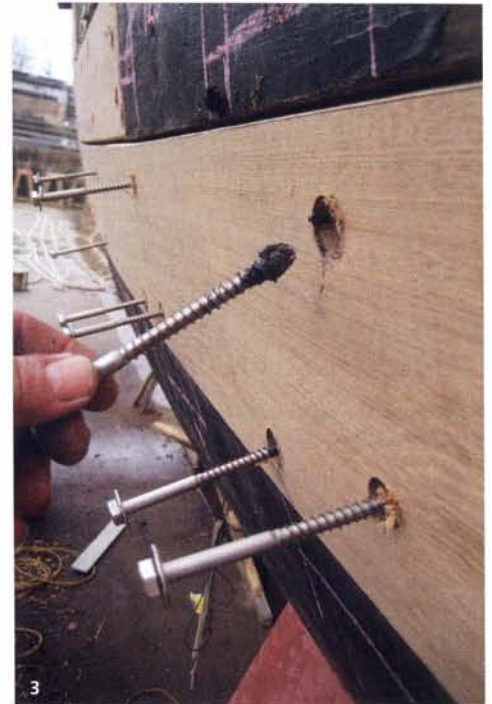
- 3 Nieuwe gangen worden tegenwoordig vastgezet met rvs-houtdraadbouten. Een tipje bitumenpasta op het eind zorgt ervoor dat de bout, ook na jaren, weer gemakkelijk is los te draaien.

Vanaf 1980 worden in de meeste gevallen eigenlijk alleen nog roestvaststalen (RVS-A2) houtdraadbouten en dito schroeven, tegenwoordig liefst met Torx-kop, gebruikt. In de praktijk komen ze er, zelfs na jaren, nog als nieuw uit. Als een houten jacht altijd op zout

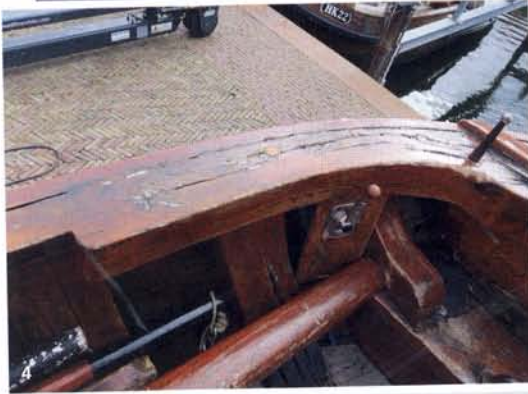
- 4 Dit beeld kom ik regelmatig tegen als ik langs botters in de haven loop. Door de opengetrokken naden blijft vocht in de naad staan en het duurt lang voordat het is verdampt. Het rottingsproces kan snel beginnen als je de naad niet goed behandeld.

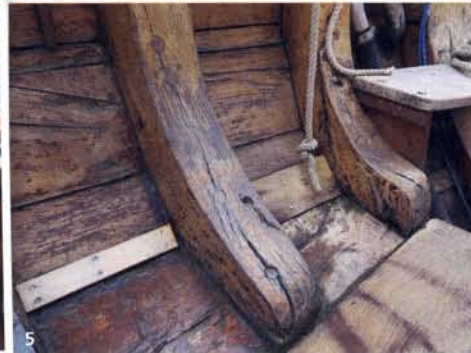
- 5 Deze knie is op de nagel gescheurd. Op deze scheur gaat de knie zeker inwateren en rotten. De 'reparatie' links en rechts met een plankje op een gang helpt niet echt om lekkage van binnenuit te beteugelen.

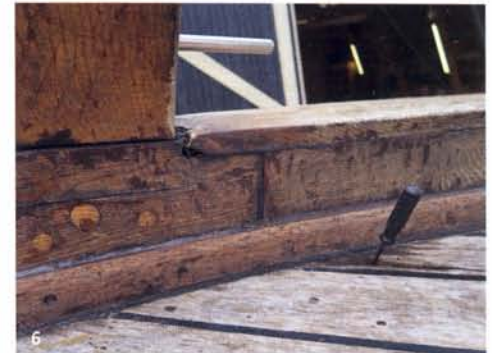
- 6 De kit- of dekrubber hecht hier kennelijk niet meer aan de kwartronde deklat en het dekdeel. Het gevolg is inwateren met rotten tot gevolg. De schroevendraaier (rechts) verdwijnt al gemakkelijk in het hout. Controleer plekken die nat blijven altijd op losgelaten rubber.

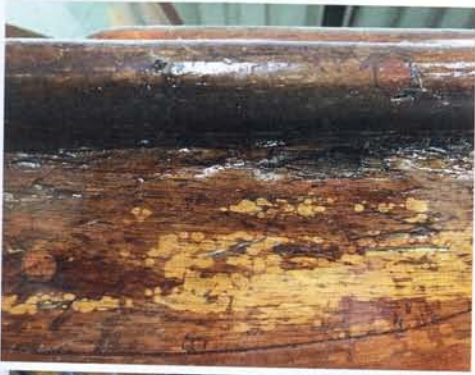
boven: Aan de vochtplekken onder de lak van het potdeksel zie je al dat je niet veel goeds kunt verwachten

Vaak wordt een boord afgedekt met een potdeksel. Zelf heb ik het teakhouten potdeksel op ons botterjacht elk jaar na de winter kaal moeten halen omdat de lak ging blazen. Er stond altijd wel wat water onder in het schip. Omdat er 's winter een oliekachel in het schip brandde, condenseerde waterdamp tegen de onderkant van het koude potdeksel en kon dan niet meer weg. Op bezoek bij Wim Mendelts had hij toevallig

net een potdeksel en het binnenboord van een polyester platbodem gehaald. Wim liet zien hoe vocht haar desastreuze werk had gedaan. Waterdamp was jarenlang in de onderkant van het potdeksel getrokken en de lak ver-

toonde altijd blazen. Na het verwijderen zagen we eronder een dikke laag schimmel. Het blijft natuurlijk wel moeilijk om onder potdeksels voldoende ventilatiemogelijkheden te creëren.

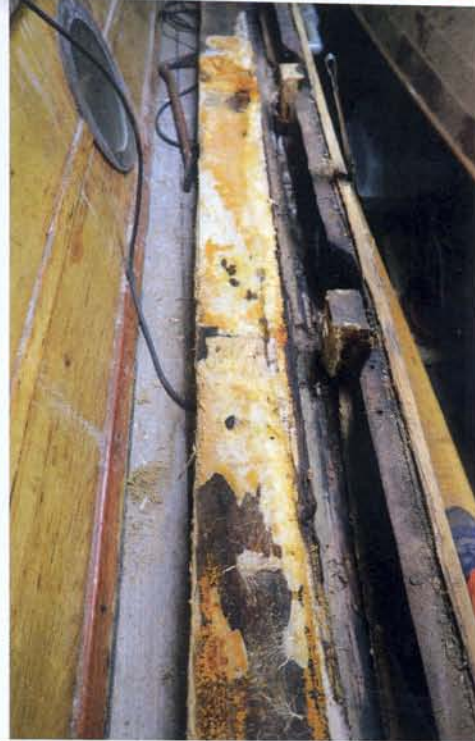
midden: En dat klopt! Er zit een dikke laag schimmel op de onderkant van binnenboord en potdeksel

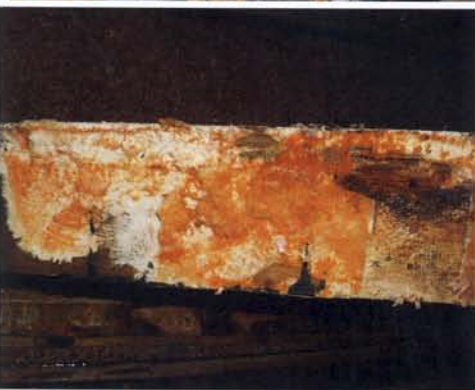
onder: Het binnenboord en het potdeksel zijn weggehaald. Vanwege gebrek aan ventilatie hebben de schimmels hun vernietigende werk kunnen doen

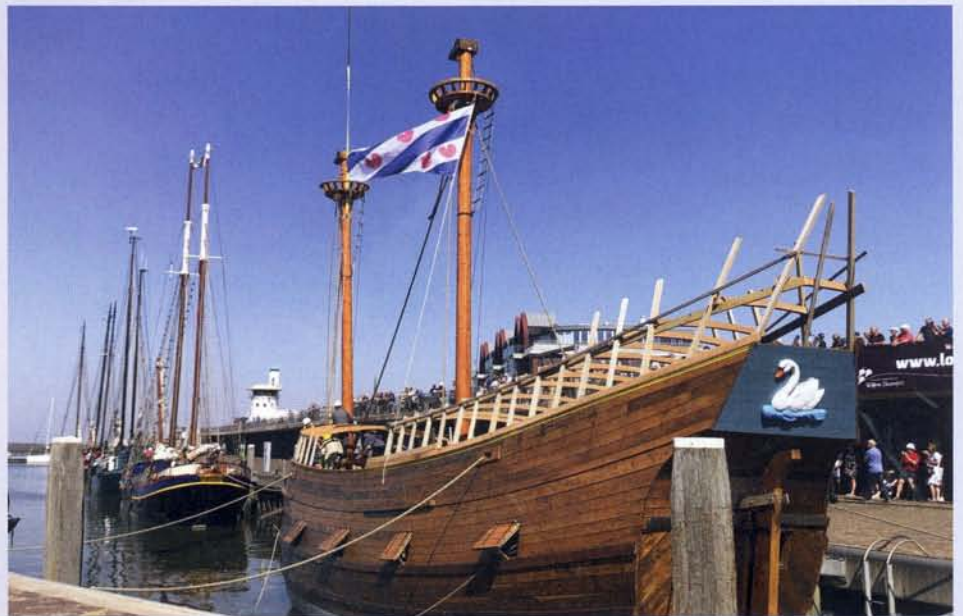
#### NADEN REPLICA WILLEM BARENTSZ-SCHIP

Lang voor de naden van de romp van *De Witte Swaen* moesten worden gerubberd na het breekruwen, ging bouwmeester Gerald de Weerd al een aantal beschikbare katten testen. Om het houtwerk goed te conserveren had men vanaf het begin van de bouw gekozen voor een mengsel van wortelteer en lijnolie. Wortelteer is een extract uit boomwortels en heeft bijzondere conserverende eigenschappen. Let wel, verwar dit niet met Stockholmer teer! Een mengsel hiervan met lijnolie en petroleum werd door Gerald en zijn mannen aangebracht als impregneermiddel tegen schimmels en om het hout te beschermen tegen uitdroging.
