## Hout als scheepsbouwmateriaal, deel 3

We hebben al heel wat rot en schimmels de revue zien passeren in deze serie, maar in dit derde deel behandelen we twee specifieke voorbeelden: Zwammen hadden vrij spel in een mahoniehouten jacht waarvan de gangen een relatieve vochtigheid vertoonden van ruim twintig procent en eikenhouten viskotters die tot jacht waren verbouwd gingen rotten door ijzeren nagels en dampdichte lagen in het ruim. Door: **Wim de Bruijn**

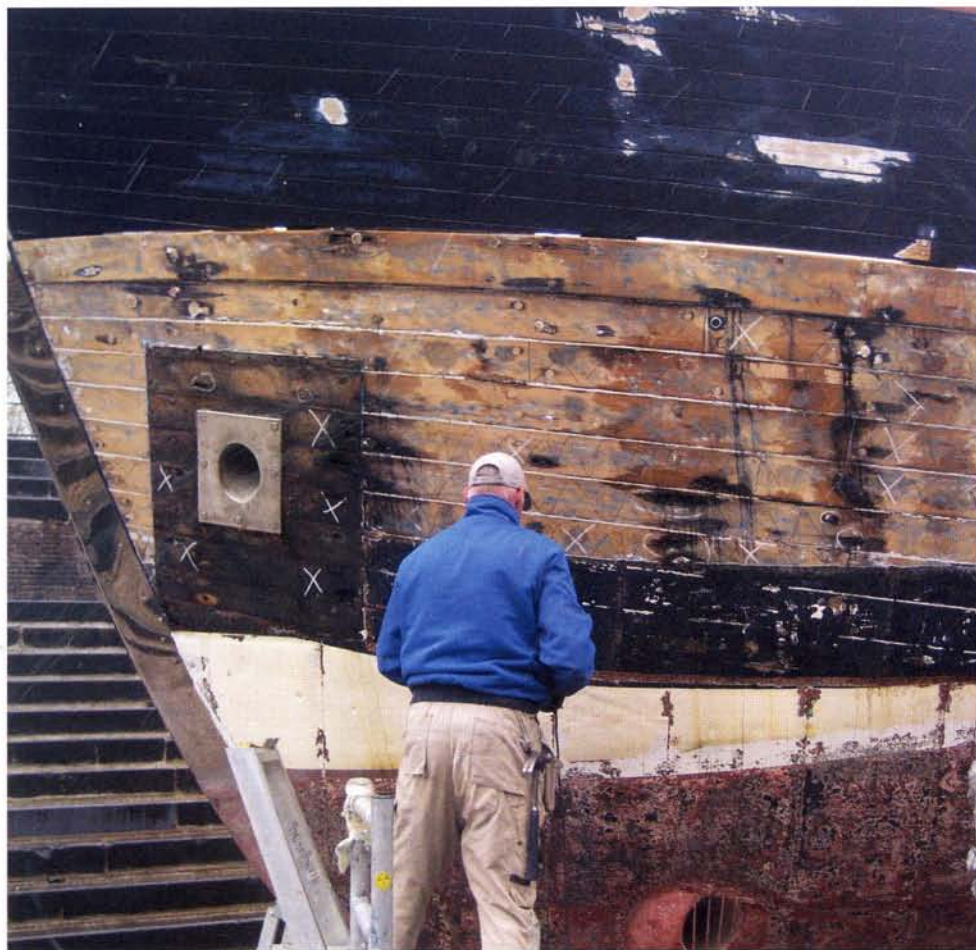
De kop van een voormalige Ditzumer viskotter, die later als jacht werd verbouwd, met zwarte sporen van ijzer-eikencontact, gaten en rotte plekken. Bij de nieuwbouw werden de koperen platen bij de boeg al aangebracht als ijsbescherming.

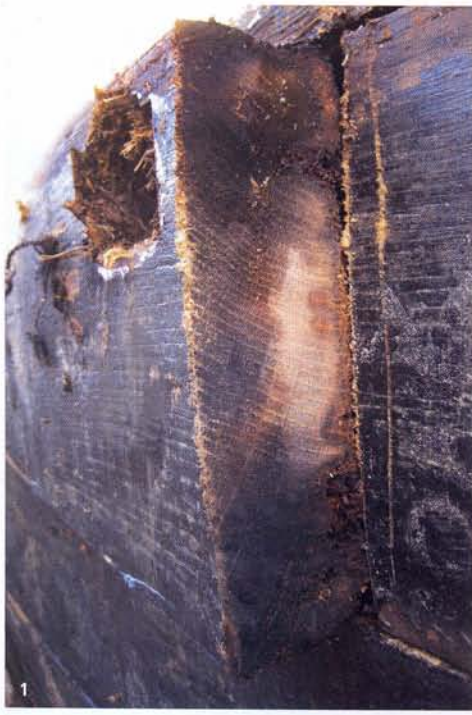
1. Close-up van een doorgezaagde oude gang. De aantasting door de ijzeren nagels is goed zichtbaar

**W**im Mendelts van Scheepstimmerwerf 't Berghout in Koudum restaureerde onder andere viskotters waarvan gangen waren verrot vanwege ijzeren spijkers. Bij een van de kotters waren niet alleen deze spijkers de oorzaak, maar ook de laag gewapend polyester die in het visruim tegen huid en spanten was aangebracht om alles snel schoon te kunnen spuiten. Maar die laag had tot gevolg gehad dat het vocht niet meer uit de huid en spanten kon verdampen en alles verstikte. Op de foto rechtsboven van het kopse eind van een doorgezaagde gang is de aantasting door vocht en ijzer goed zichtbaar.

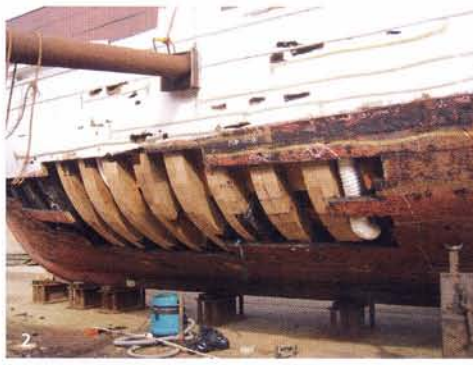
2. De spanten in het visruim zijn al vernieuwd, nadat spanten en huid eertijds in glasmat met polyesterhars waren gezet om het ruim gemakkelijk schoon te spuiten

nieuwe spanten pasgemaakt en aangebracht. Op de spanten werd een gesloten laag Tixophalte aangebracht en uitgesmeerd, zodat er geen vocht tussen huid en spant kon komen. Daarna konden nieuwe, eerst pasgemaakte, huidgangen worden vastgezet met rvs-houtdraadschroeven. Ook hier werd de schroef even in de bitumenpasta gedoopt voordat hij in het hout werd gedraaid. Al met al een tijdrovende en kostbare klus.

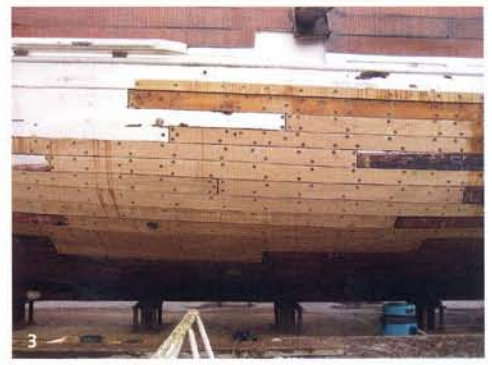
3. De nieuwe eikenhouten gangen zijn nu met rvs-houtdraadbouten vastgeschroefd.

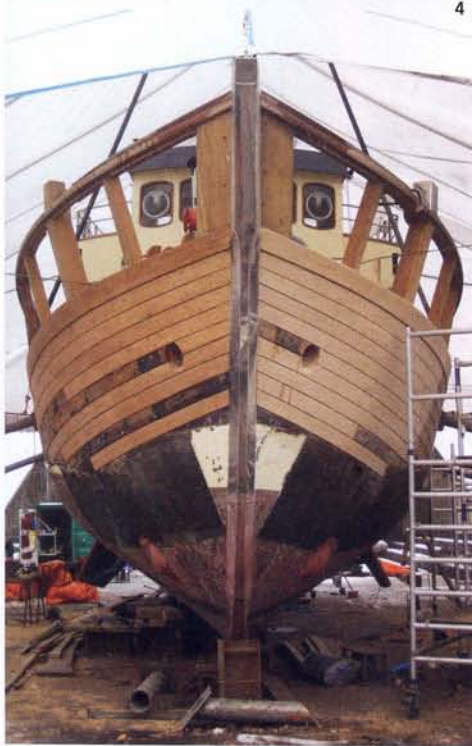
4. Het vooraanzicht van een circa 20 m lange, voormalige viskotter waarvan de grootste deel van de huid vernieuwd moest worden vanwege nagelrot

in 1974 in Noorwegen voor eigen rekening op een scheepswerf gebouwd. Hij is nooit voor de visserij gebruikt, maar kreeg wel het motorvermogen en de hydrauliek die voor een viskotter gebruikelijk was. Ook hier waren ijzeren nagels en een dampdichte verlaag de oorzaak van zwarte plekken in de eiken gangen, die overgingen in rottende plekken. Ook groeiden er paddenstoelen achter de verschansing omdat er water bleef staan. De tot jacht verbouwde kotter was voorzien van een aluminium opbouw. De huid werd vernieuwd en weer met rvs vastgezet. Ook de achtersteven bleek door bruinrot zodanig aangetast dat het hout er met de beitel gemakkelijk uit te hakken was. Wim Mendelts had er een hele klus aan, maar nu kan het kotterjacht er weer vele jaren tegen.

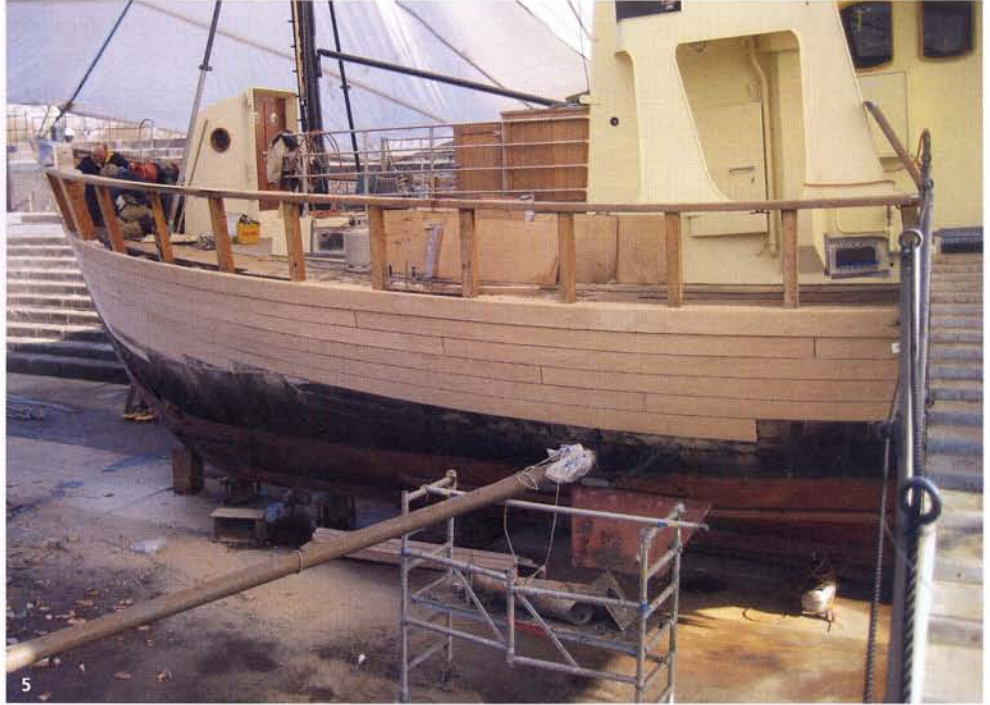
5. De kotter heeft weer een prachtige nieuwe huid. De opbouw is trouwens van aluminium. Nu de verschan-sing nog

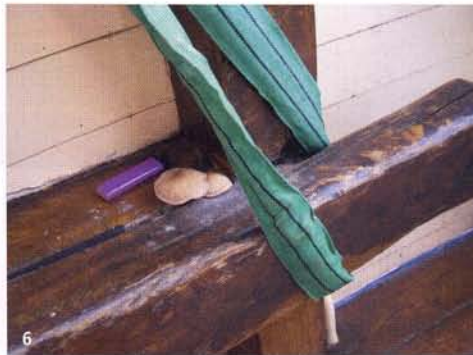
6. Ook de klampen aan de binnenkant van de verschan-sing waren ingewaterd omdat het water in de hoeken niet weg kon. De zwammen groeien er letterlijk op!

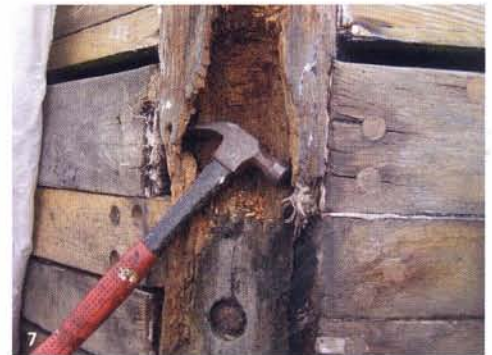
7. Het bleek dat ook de achterstevan door bruinrot was aangetast. Met een beitel kon het rotte hout gemakkelijk weggehakt worden

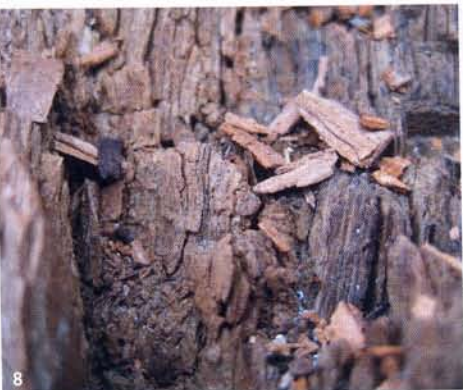
8. Hierbij een close-up van bruinrot. Deze droge rot is geen fenomeen op zich, maar gewoon opgedroogde vochtige rot. Deze vochtige rot kan al in een levende boom zitten. Zo gauw je dat bij het zagen van delen tegenkomt dan dient het hout alleen nog als kachel-hout. Deze bruinrot kan ook optreden als hout continu een vochtigheidsgraad van 20% of meer heeft door gebrek aan ventilatie en door insluiting van vocht dat niet meer weg kan. Echt droog hout rot niet!

vocht mag bevatten. Relatieve vochtigheid boven de 20% is een ideale omstandigheid voor zwamsoorten die door het afbreken van cellulose de wanden van houtcellen vernietigen. Een ander kenmerk van bruinrot, zoals dit wordt genoemd, zijn scheuren dwars op de vezelrichting. Toch is bruinrot in het beginstadium moeilijk te zien en dus ook te ontdekken. Wanneer een schimmel zichtbaar wordt, is het vaak al in een vergevorderd stadium. Het hout krijgt dan namelijk een donkere verkleuring die in een vergevorderd stadium

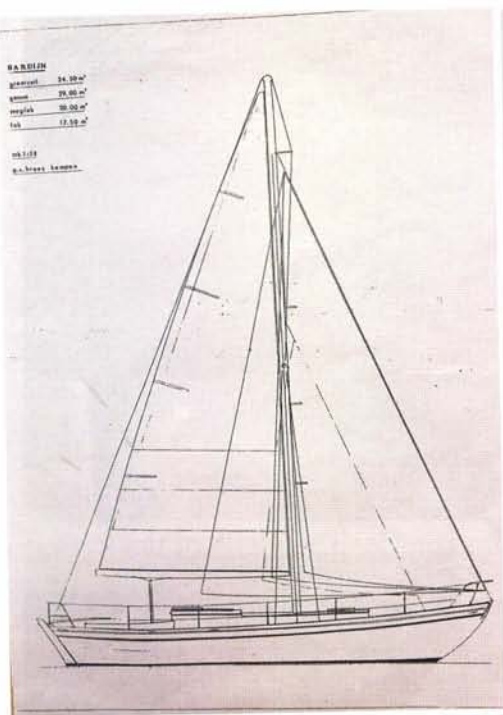
links: Het oorspronkelijke zeilplan van de *Sardini*, naar ontwerp van Gait Kroes. Het tuigplan is naderhand aangepast: mast langer en giek (onderlijk zeil) ingekort. Dit was een verbetering want de *Sardini* was nu minder loefgierig en lag goed op het roer.
