## 125 jaar oude boeier krijgt nieuw zeilwerk

In februari werd bij Jachtwerf Joh. van der Meulen de laatste hand gelegd aan een nieuw zeilwerk en mastkoker voor de boeier Phoenix, bouwjaar 1889! Dat was hard nodig, want het oude mastspoor en zeilwerk bood de mastkoker niet veel steun meer. Een eervolle klus voor Henk van der Meulen en zijn team. Tekst: Wim de Bruijn

### Restauratie zeilwerk en mastkoker

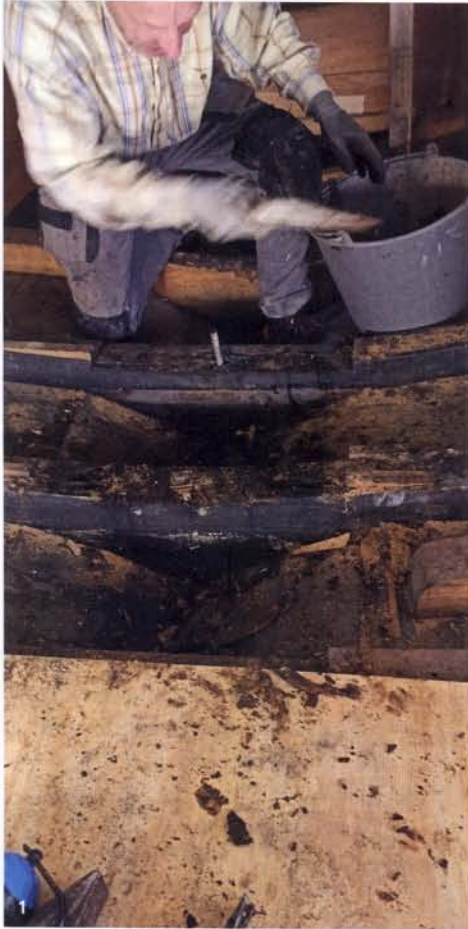
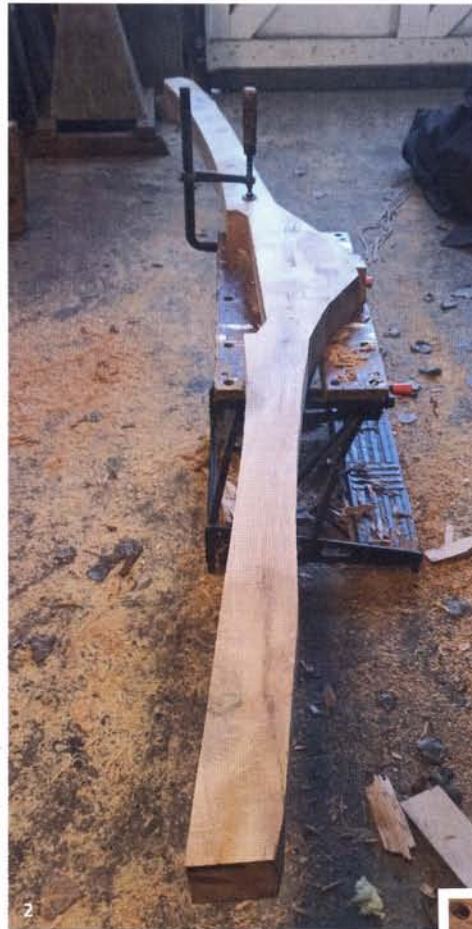
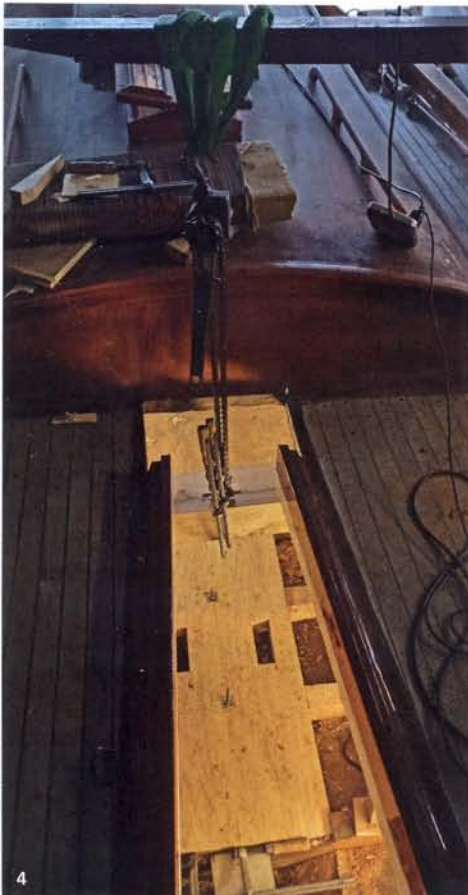
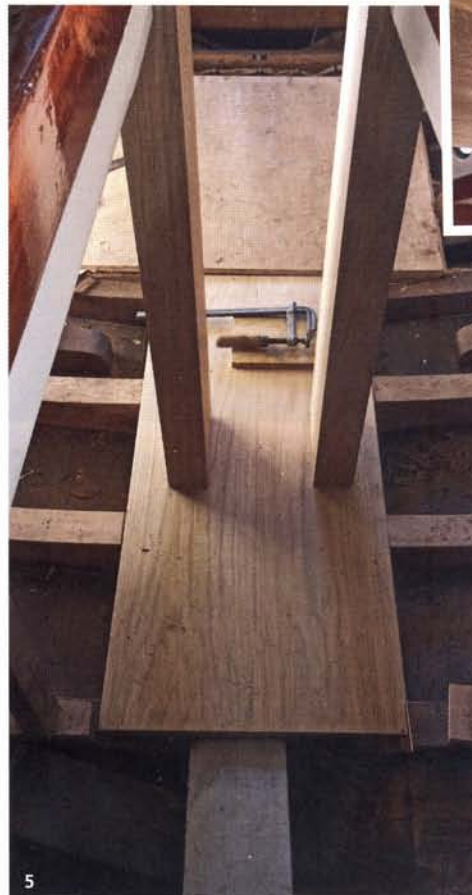
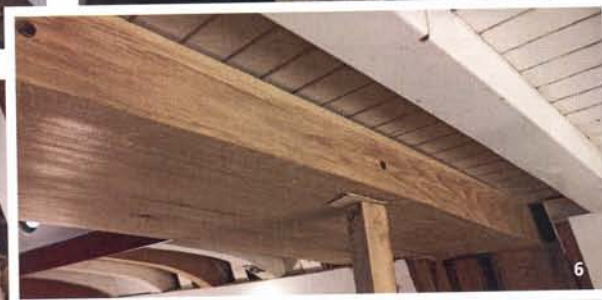
- 1 Het oude mastspoor en de wrangen eronder konden met de hand worden verwijderd
- 2 De nieuwe, gepiekte leggers hebben een prachtige vorm. Ze krijgen die vorm nadat er eerst een exacte triplex mal is gemaakt. Daarmee kan het geschikte hout worden gezocht en dan pas kan een legger worden uitgezaagd en exact passend worden gemaakt.
- 3 Binnen moeten drie leggers worden vervangen. Een nieuwe is al pas gemaakt, nummer 2 wordt verwijderd
- 4 Alle zware delen werden via de uitwip naar binnen gebracht, hangend in een takel aan de lepel van de vorkheftruck
- 5 Het nieuwe mastspoor op de nieuwe leggers, plus de (rechtstaande) nieuwe wangen van de mastkoker, ingelaten in het mastspoor
- 6 De mastdoft onder het dek is een serieus stuk eikenhout, 60 cm breed, 10 cm dik; het moest heel kunstig tussen de huidgangen worden geplaatst

Om de restauratie uit te kunnen voeren en overal goed bij te kunnen moest een deel van de betimmering worden verwijderd. Het zeilwerk is eigenlijk een zwaar raamspant dat de krachten op de mast tijdens het zeilen moet overbrengen op de romp. Het slopen van het mastspoor met de eronder liggende leggers was eenvoudig, want

die laatste kon je met je handen bijna weg grabbelen, zo vermolmd was de boel. De mastkoker, bestaande uit 9 cm dikke eiken delen, had onderaan in het mastspoor niet veel houvast meer. Het mastspoor is een 5 cm dikke en 60 cm brede,

eikenhouten plaat die over drie leggers wordt vastgezet, waar de mastwangen in worden uitgehakt om houvast te bieden tegen zijdelingse belasting. Tegen de huid komen extra zware spanten. Onder het dek zit een 10 cm dikke en 60 cm brede eiken plaat die de dekronding heeft en die de mastwangen naar alle kanten steun geeft. Voor Henk van der Meulen was het geen eenvoudige klus om deze zware mastdoft precies passend op zijn plaats te krijgen, zonder het dek of ander hout te beschadigen. Het zware, zorgvuldig pasgemaakte hout werd hangend aan de lepel van zijn vorkheftruck en via de uitwip in de boot gedraaid en daarna voorzichtig op zijn plaats

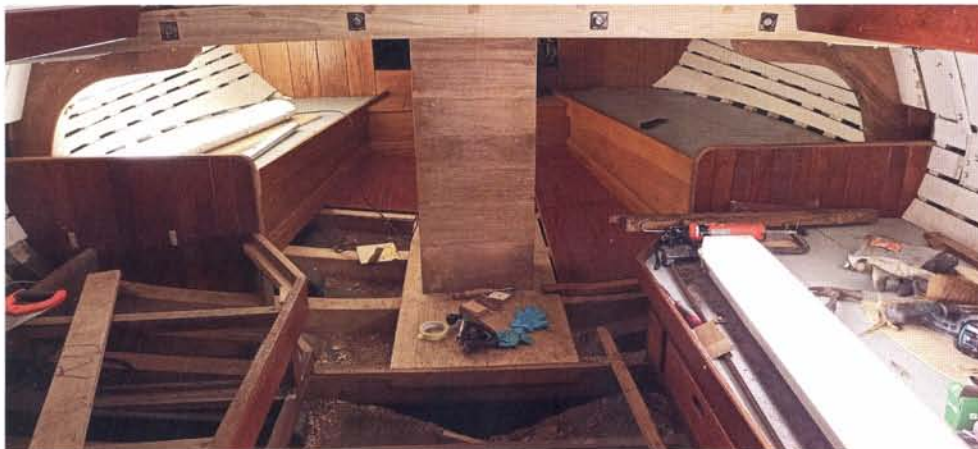
boven: Gezicht vanuit de kajuit naar voren. De doorgang naar het vooronder werd ruimer door de banken een knikje naar binnen te geven. Bovendien bleef de doorgang, op de mastdoft na, zoveel mogelijk vrij

voor de zwaardophanging. De mastdoft is ook heel belangrijk voor het dwarsverband, want omdat de mast in de uitwip wordt gestreken, moeten een aantal dekbalken worden onderbroken en de op het dek uitgeoefende krachten moeten toch goed worden opgevangen. Nadat alles was afgewerkt, werd de betimmering weer aangebracht, waarbij enkele goede verbeteringen werden doorgevoerd. De dichte bb-kant werd opengelaten en het deurtje aan sb naar het vooronder werd weggelaten. De voorste laden moesten worden aangepast en kregen een schuine hoek, zodat je nu gemakkelijker naar het vooronder kan komen.

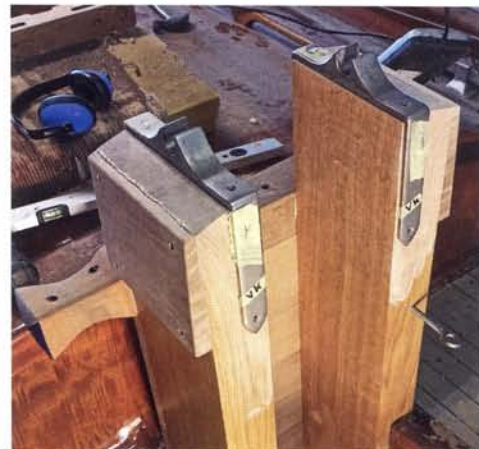
rechts: De mastkoker staat. Het oude beslag is weer aangebracht. Alle beslagen waren gepolijst in hoogglans. Henk van der Meulen liet alle rvs-beslagen stralen en parelen zodat het er wat matter uitziet. De teakhouten knecht kon worden hergebruikt

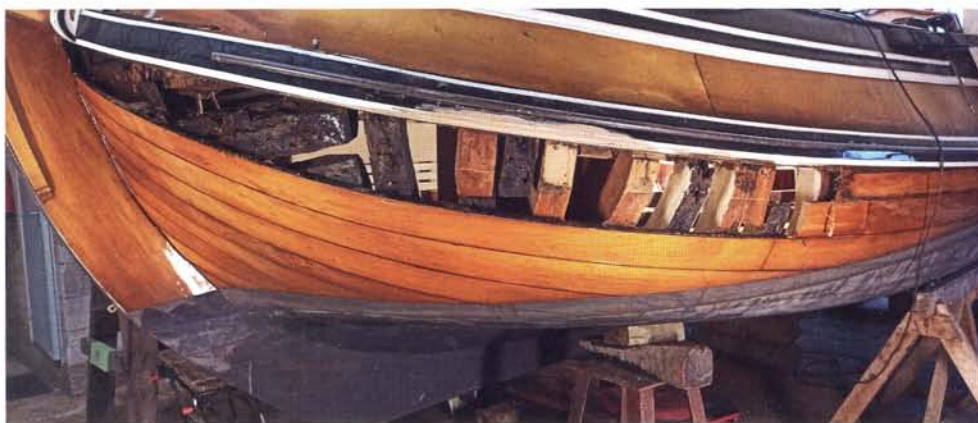
links boven: De beschadigde gangen zijn tot de midscheeps verwijderd

links onder: Er wordt zorgvuldig een mal gemaakt van de te vervangen gang

Er moest echter nog meer gebeuren aan de *Phoenix*: er was namelijk schade ontstaan aan de bovenste twee gangen in het voorschip. Nu de mannen toch bezig waren, werd dat ook gelijk aangepakt. Gangen verwijderen, een mal maken, hout zoeken en de nieuwe gang op het eikenhout aftekenen, zagen, branden, passen, eventueel bijwerken en vastzetten!

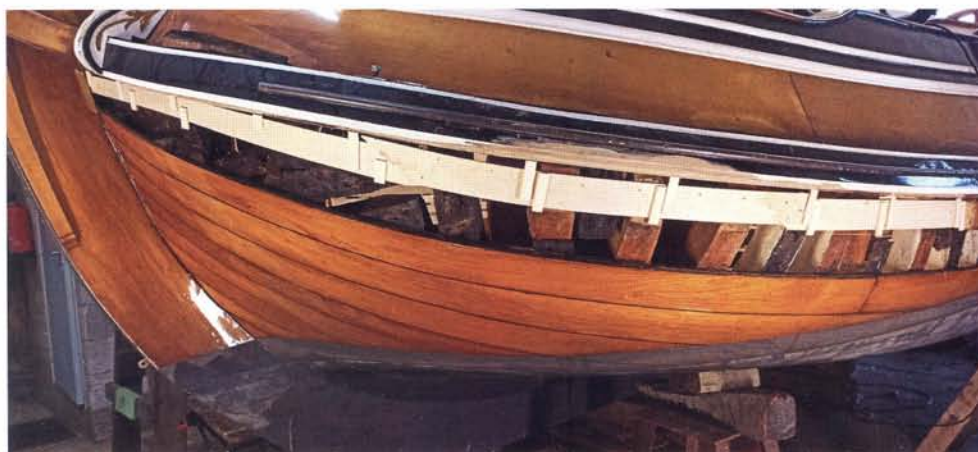
onder: Na in de juiste bocht te zijn gebrand, wordt de nieuwe gang op zijn plaats vastgezet met lijmtangen

onderste: De gangen kunnen worden vastgezet en daarna kan het breeuwen beginnen

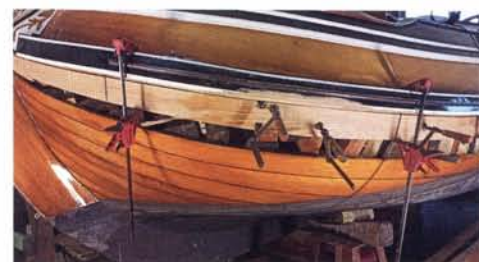
van boven naar beneden: De *Meerkoet*, een Hartog schouw wordt onder handen genomen

Een kimgang moet worden vervangen, alsmede een stel liggers en knieën

Terwijl er normaal gesproken altijd wel Van der Meulen schouwen in de werkplaats liggen, werd er nu volop gewerkt aan Hartog schouwen. Het zijn ook snelle schouwen, maar lichter gebouwd dan vader Van der Meulen het deed. Nu worden in deze schouwen regelmatig lichte leggers vervangen door zwaardere exemplaren en ook knieën en spanten worden vervangen door dikere exemplaren, zodat de schouwen steviger in elkaar zitten en daardoor minder snel gaan lekken. Er varen nog een behoorlijk aantal Hartog schouwen rond, plus wat grundels en zelfs een Vollenhovense bol. De jachten werden tussen 1910 en 1953 gebouwd op de werf van Pieter Hartog in Buiksloot. Er is zelfs een Hartog Schepenkring. Kijk voor informatie op [www.hartog-schepen.nl](http://www.hartog-schepen.nl) Eerder schreven we in SdZ 2000.5 en in 2018.7 over Hartog schouwen.

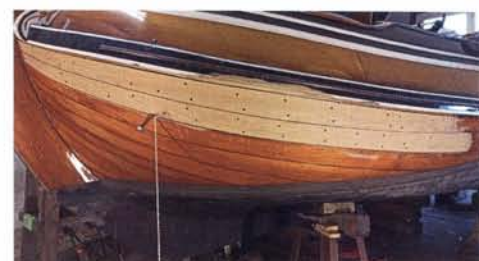
De kimgang zit op zijn plaats. Hier en daar moesten ook knieën deels worden vervangen en de onderste brede huidgang was ook aan vervanging toe

Met deze brede gang en nieuwe knieën en zwaardere leggers heeft de schouw weer een stevig verband gekregen
