De bouw van een houten werkboot

THEDO FRUITHOF

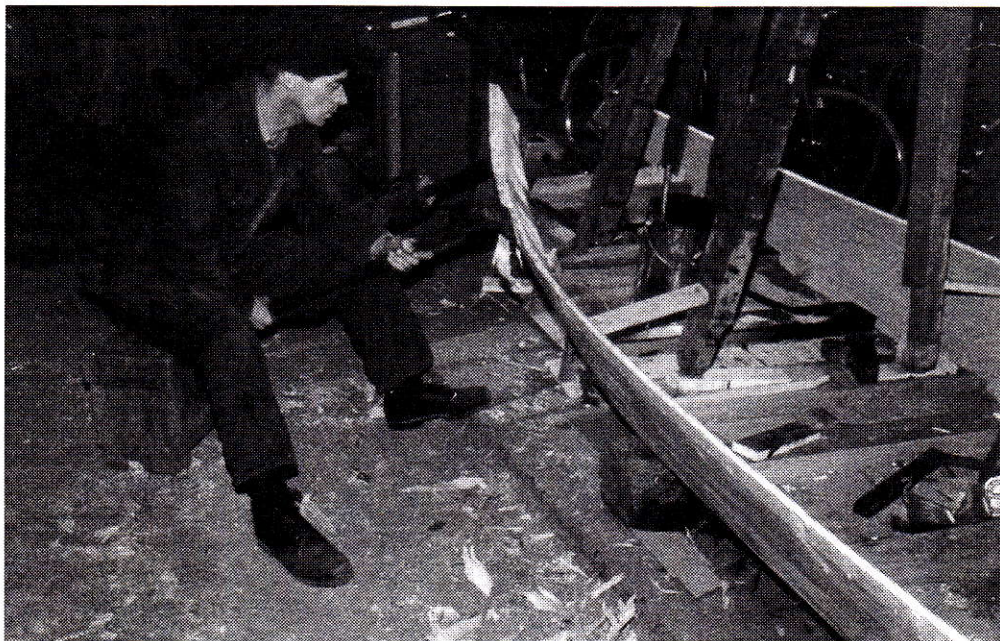
Figuur 4.3

Steunend op de knie weet Arie Nieuwendorp heel precies met de dissel het land, de verbinding tussen het onder- en bovenboord, schuin te hakken. Sneller dan een motorschaaf en even precies.

Het krijt was nodig om de bovenkant van de naad, het land of landings, aan te passen aan het volgende boord. Dit werd met de dissel gedaan. Precies in de gewenste schuimte disselde Arie (figuur 4.3) met een arm op zijn knie steunend haast boven zijn macht een schuimte aan het bovenboord. Zo nu en dan moest hij over de andere hand werken als de draad van het hout dat verlangde. Daar kwam echt beeldhouwwerk aan te pas. Met de huidige machinale schaaf is ook deze handeling verleden tijd, die lost het in enkele ogenblikken voor je op.

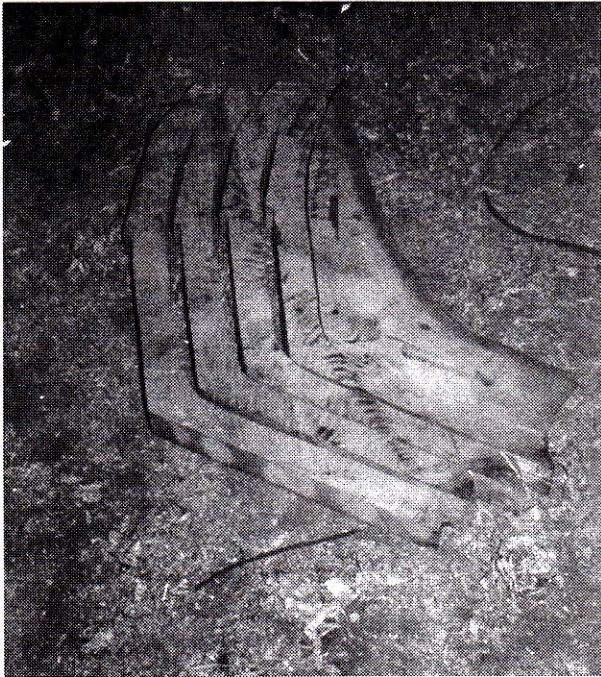
Figuur 4.4

Alle spanten komen uit krom gegroeid eiken. Er is weinig houtverlies, dankzij het gebruik van een smalle lintzaag. De spanten komen pas als de huid is vormgegeven.

De romp lijkt klaar maar er zijn nog geen spanten geplaatst. Deze maken het schip pas echt stijf en sterk. Hiervoor werd liefst wat jong vers hout gebruikt. De spanten werden uit een plaat hout gezaagd, waarin al de nodige kromming voorkwam. De plaat is 6 cm dik. Met een mal wordt het spant afgetekend. Begonnen werd in het midden. De voet van het spant op het vlak moest erg vlak worden. De spanten werden haaks op de huid geplaatst. Dit werd gecontroleerd door van de andere kant van het schip te kijken of de hoek wel juist was. Een voegpasser werd ingezet om precies af te tekenen hoeveel hout moest worden weggestoken. Met de beitel werd het spant afgewerkt en iets hol gestoken. Dat hol steken aan de achterkant werd gedaan om een goede aansluiting te krijgen op de huid.

Met een speciale lat welke over de boorden paste werden de boeiselshuities aangegeven op het bovenste gedeelte van het spant. Dan werd het spant zo afgeschreven dat het in de voet 5 cm dik werd, het onderboord 5,5 en het boeisel 6 cm dik. De ontstane hoeken werden op het oog rond getekend en dan kwam de lintzaag eraan te pas. Hier werd de binnenkant van het spant losgezaagd van de plaat. De middelste vier spanten zijn nog haaks (figuur 4.4), de volgende spanten hebben enige zweep, schot heette dat. De voet werd zolang afgestoken dat er een gootje voor waterdoorvoer over bleef in het midden van de boot. Ongeveer 4 à 5 spanten konden er uit een plaat worden gestoken zonder noemenswaardig veel afval.

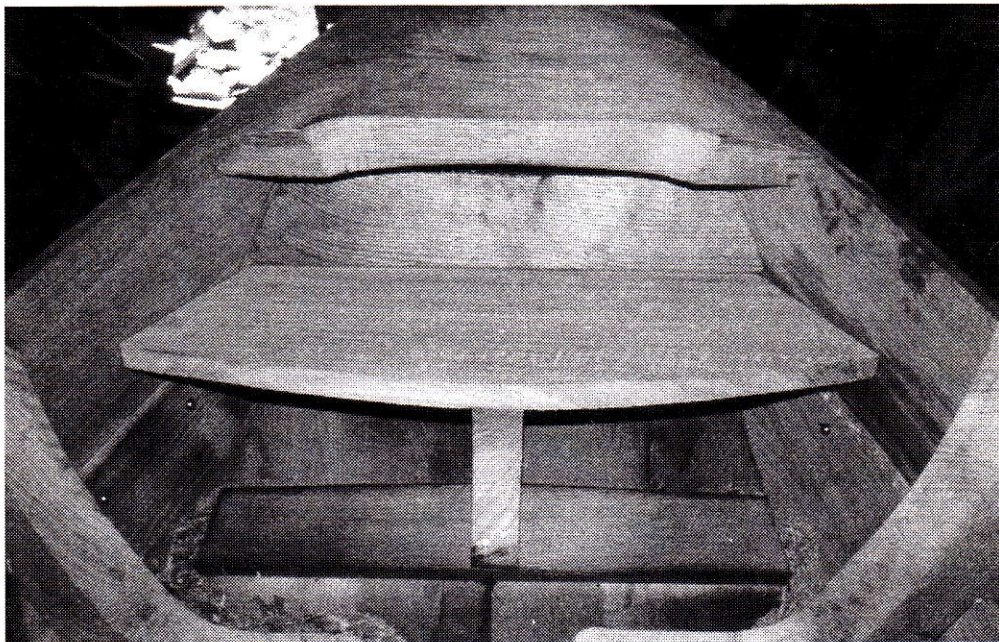
Figuur 4.6

Prachtig wordt het voorschip afgewerkt. Dat kenmerkt het type en laat zien dat het bouwen van een schip een vorm van beeldende kunst is.

De hele dag was nodig om de doft en de overige bankjes en de bovenkop vorm te geven (figuur 4.6).

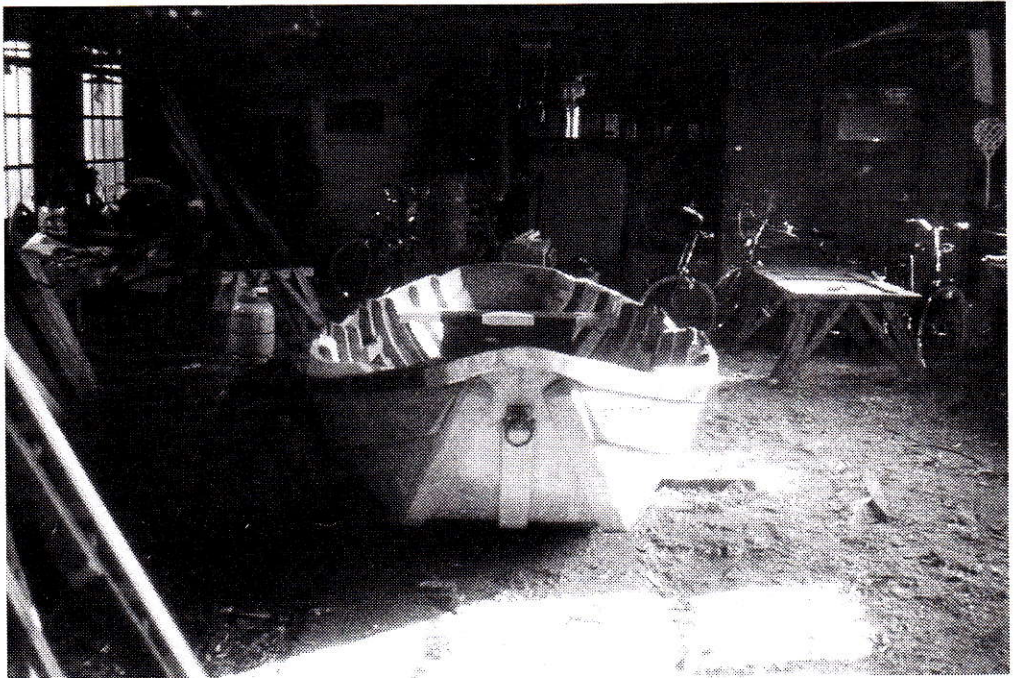
Figuur 4.8

De boot is klaar. Robuust en zeker wacht ze op haar taak. De schuur is efficiënt gebouwd, aan beide kanten veel ramen en een lage zolder. Onder beide ramen staan de werkbanken om het hout vast te klemmen en te bewerken.

Het was zover: de boot kan uit de werkplaats en te water. Na even dichttrekken is ze klaar om, na vier weken werken, afgeleverd te worden (figuur 4.8).
