J.G. Braaksma

Een 16e eeuws waterschip

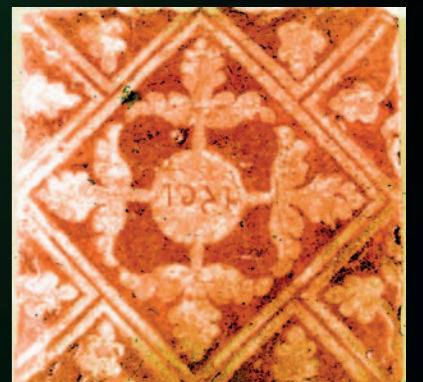
Fig. 2
De vuurplaats.

Op dinsdag 19 augustus van 1975 begint men met de opgraving van het wrak en dankzij de karakteristieke bun wordt al snel vastgesteld dat het hier om een waterschip gaat. Een vuurkist met daarin tegeltjes met de spreuk: "ALLE DING HEEFT SIJNEN TIJT" waarvan één tegel is voorzien van een jaartal in spiegel-schrift van 1561 geeft een indicatie van de tijd waarin het schip kan worden geplaatst. Eind oktober is de opgraving ten einde en worden de wrakresten geruimd door ze te laten verbranden. De vondsten zijn dan overgebracht naar Schokland of Ketelhaven waar ze worden geconserveerd of gereconstrueerd.

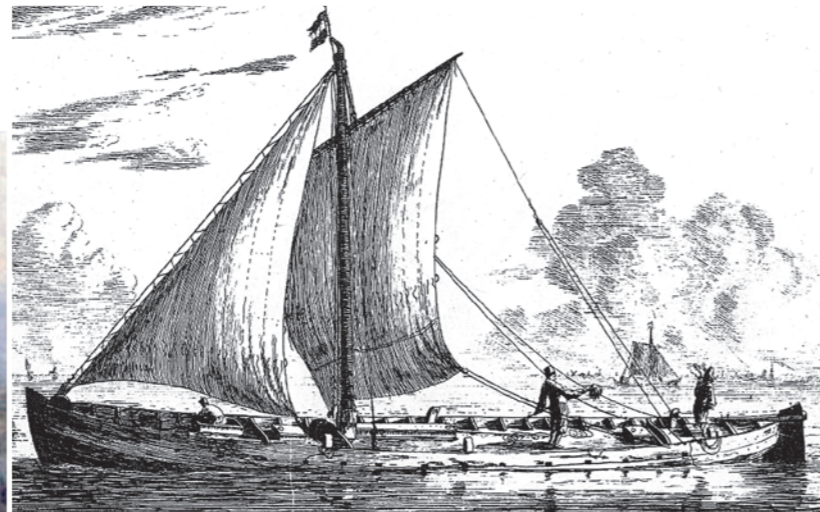
Fig. 5
Een waterschip voor de zoetwaterketen.
Reinier Nooms, ca. 1650

Daarnaast was er nog een waterschip voor zoet water, hoofdzakelijk in gebruik voor de Amsterdamse bierbrouwerijen. De vervuiling van de Amsterdamse grachten was dusdanig dat dit water niet meer door de brouwerijen kon worden gebruikt. Daarom bouwde men (zoet) waterschepen die schoon Vechtwater naar Amsterdam brachten.

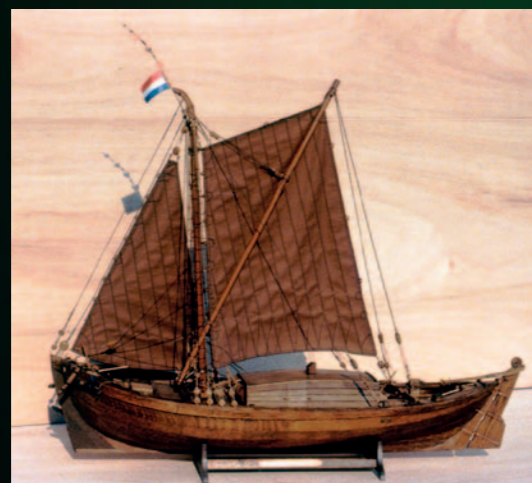
Fig. 9a, rechts:
Een model van een waterschip in de collectie van het Rijksmuseum in Amsterdam.

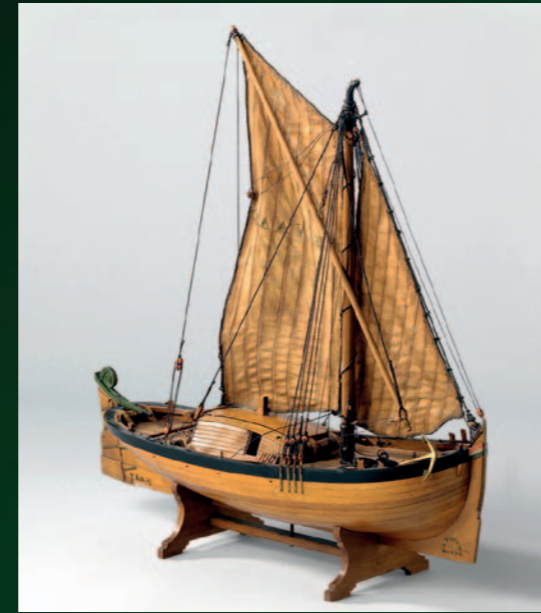
Fig. 9b
Een model van het waterschip OW10 gemaakt door dhr. Wagenaar uit Lelystad-Haven.

Van dit wrak zijn naast foto's uitgebreide tekeningen gemaakt die de details van de gevonden wrakdelen goed weergeven. Aan de hand daarvan heeft men reconstructietekeningen gemaakt en een model. Jaren later is er door dhr. Wageningen uit Lelystad-Haven nog een model gemaakt waarbij de missende delen zoals de opbouw en de mast met lopend en staand want zijn gereconstrueerd aan de hand van andere modellen en oude tekeningen. Met de tekeningen en de twee modellen zullen we proberen wat dieper in te gaan op het waterschip en de manier waarop dit schip werd gebruikt en geconstrueerd en of er veranderingen te zien zijn in de lange gebruiksduur van het schip.

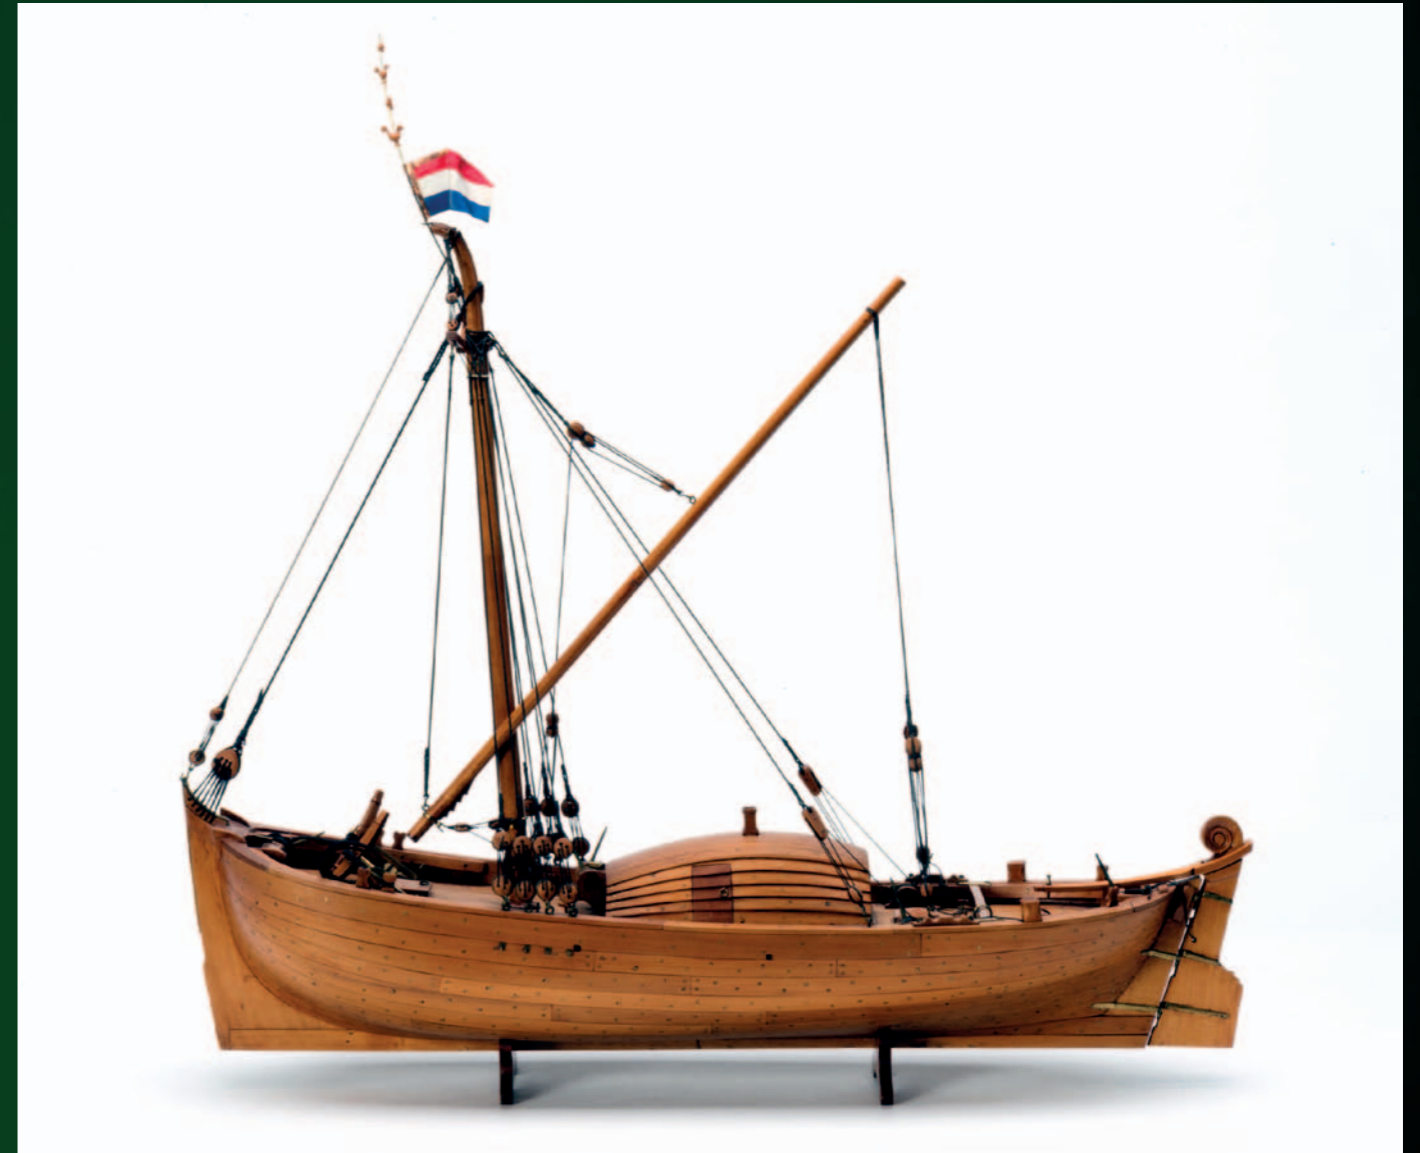
Fig. 9c
Een model van een waterschip in de collectie van te Maritiem Museum Rotterdam.
(MMR, inventarisnummer: M199)

De vorm van het waterschip is door de eeuwen heen nagenoeg gelijk gebleven, waarbij de belangrijkste kenmerken in het kort als volgt zijn te omschrijven:

- Zwaar gebouwd schip;
- Rond gebouwd;
- Grote scheg en mooi gepiekt achterschip;
- De lengte varieerde van 15 tot 20 meter en de breedte tussen de 5,2 en 6,2 meter;

- Een grote bun in het midden van het schip onder een kajuit;
- Sprietgetuigd.

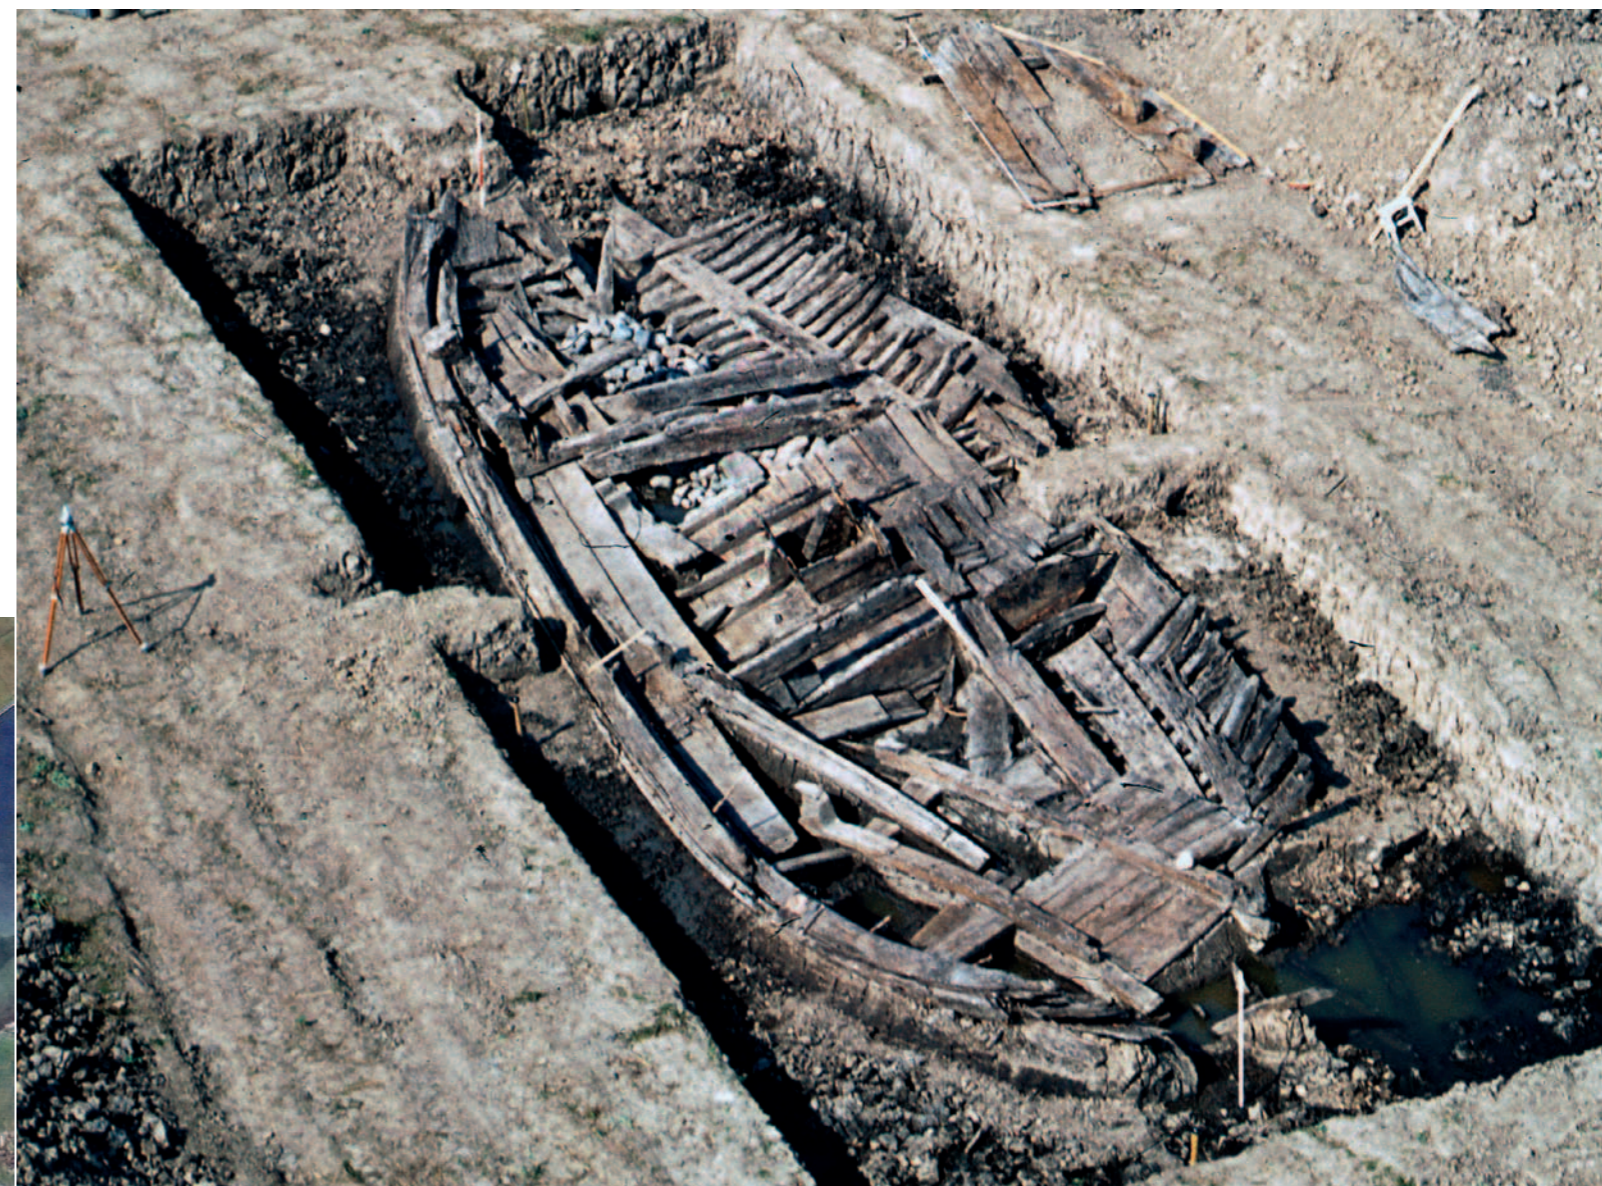
Fig. 11

Tekening van het wrak.

Het schip had een lengte van 18,70 meter en een breedte van 6,50 meter en het lag in de grond met een slagzij naar stuurboord. De bakboordzijde lag maar 20 centimeter onder het maaiveld terwijl de stuurboordzijde op 1,50 meter diep lag. Het schip was door een slappe kleilaag heen gezakt en rustte op een laag pleistoceen zand die op 1,80 meter beneden het maaiveld lag. Nadat het schip is gezonken stak het voorschip een slordige 2 meter boven de zeebodem, als we er van uitgaan dat de hoogte van het voorschip rond de 4,20-4,30 meter is geweest. Gevolg hiervan is dat het voorschip bijna geheel is verdwenen. Een gedeelte van het voordek is terug te vinden op de ballaststenen in het voordek en is een kwart slag gedraaid. De

bun met de schotten en kist staan nog op hun plaats. Ook de schade op het achterschip is aanzienlijk. Diverse delen werden teruggevonden op de bundeken en in het achterschip. De huid aan stuurboordzijde is nog aanwezig, maar losgeraakt van de kiel en naar buiten gezakt. Aanwijzingen waarom het schip verloren is gegaan zijn in het wrak niet terug te vinden. Daarvoor zijn de beschadigingen te groot. Wel kan men er van uitgaan dat delen van het wrak zijn verplaatst of verdwenen doordat er netten aan zijn blijven haken. Andere beschadigingen zijn terug te voeren als gevolg van door de drooglegging opgetreden verrotting en ploegen.

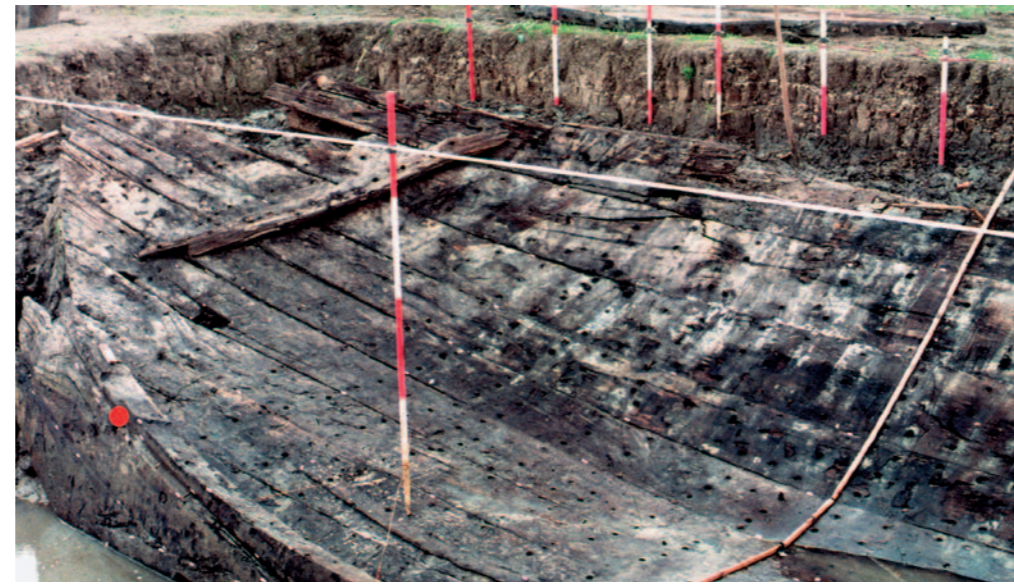
Fig. 16
De negen gangen zijn hier te zien. Ook goed zichtbaar is de inkeping in de kielbalk voor de zandstrook. (Rode stip)

De huid van het schip bestond aan beide zijden uit negen gangen met een dikte van ongeveer 5 cm. De breedte van de gangen varieerde nogal waarbij ook nog gesteld kan worden dat de breedte vermindert naar de stevens toe. Over het algemeen zijn de gangen met drie pennen aan de inhouten vast gemaakt, behalve aan de einden waar de planken smaller zijn en waar er dus maar twee pennen zijn gebruikt.

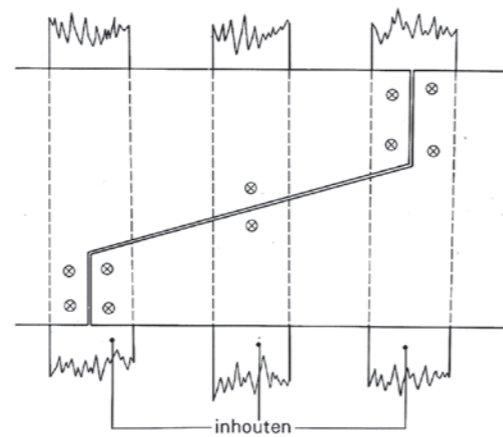
Fig. 19
Een schuine las of stuik.

De gangen bestaan uit twee en soms zelfs uit drie planken met een maximale lengte van ongeveer 10 meter per plank. Gevolg is dat men lassen (of stuiken) moest gebruiken om de planken aan elkaar vast te zetten. Deze lassen komen in twee vormen voor: een rechte en een schuine las. We nemen aan dat de rechte las de oudste manier is om planken te verbinden. Deze liep over één spant (inhout) waarbij het uiteinde van de plank met zes spijkers werd vastgezet. De schuine las liep over drie spanten en was een duidelijk betere verbinding dan de eerste vorm. Ze begonnen steeds vooraan op de binnenzijde van de huid en eindigden op de buitenkant. Ook hier werden de planken met spijkers vastgezet. De lassen werden gebreeuwd en gepekt.

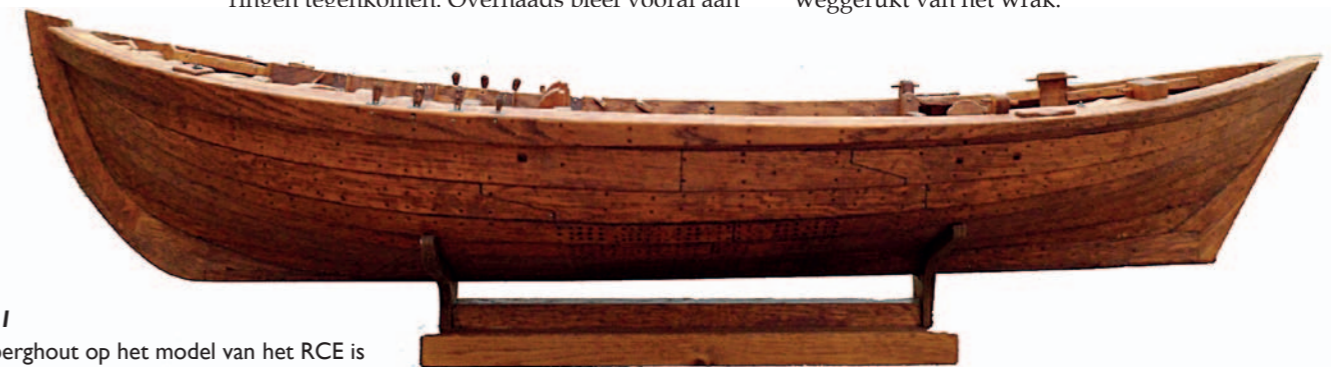
Fig. 21
Het berghout op het model van het RCE is bepalend voor de mooie lijnen van het schip.

Tegen de buitenkant van het boord is een zwaar berghout geplaatst. Het wordt naar achteren toe geleidelijk smaller en dunner. Aan de voorkant zijn de afmetingen 45 cm breed bij 12 cm dik en aan de achterkant zijn ze 17 cm breed bij 6 cm dik. Bij het wrak ontbreekt er een stuk berghout ter hoogte van de bun van een drietal meters. Dit zal hoogstwaarschijnlijk in een net zijn verstrikt en weggerukt van het wrak.

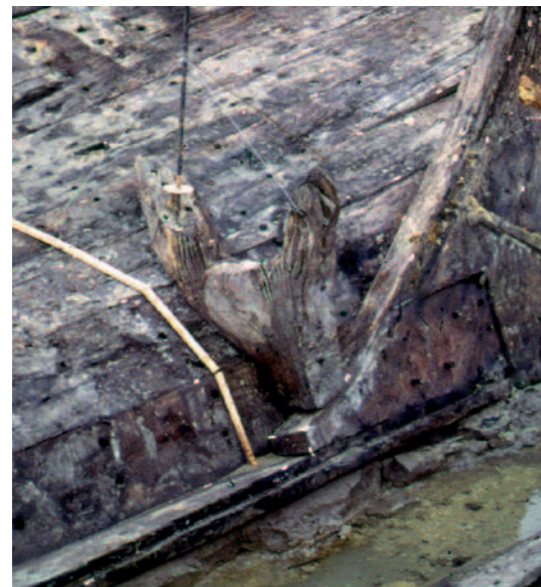
**Fig. 23, rechts**

Het binnenboord in het wrak.

Aan de binnenkant van het boord is er over de gehele lengte een binnenboord aangebracht, wat een belangrijk deel vormt van het langsverband. Het heeft een driehoekige vorm en heeft ongeveer de volgende afmetingen: 60x50x30 cm. Midscheeps is maar liefst een deel van maar liefst 11 meter te vinden. De spanten en de dekenpoten lopen achter het binnenboord en zijn daartoe schuin uitgehakt. Bij deze constructie gaan de pennen bovenin door het berghout, de bovenste gang een inhout om daarna in het binnenboord te verdwijnen. Een zeer zware maar zekere verbinding. Het binnenboord is met zware ijzeren bouten met de dekliggers verbonden en vormt zo de belangrijkste verbinding tussen romp en dek (zie voordek).

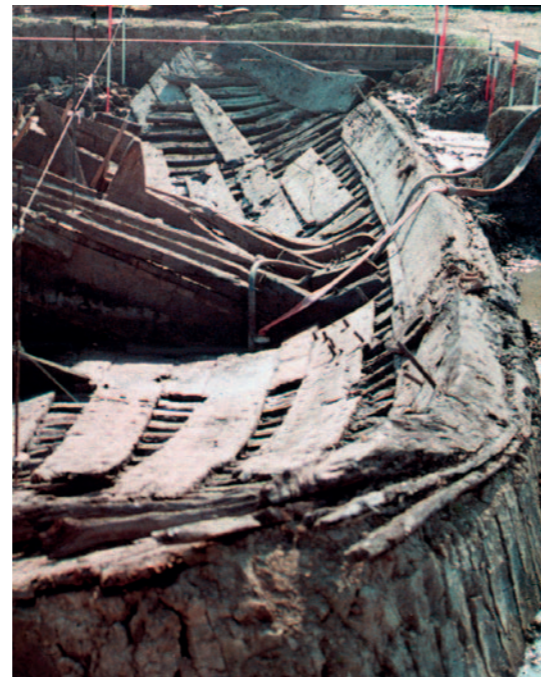
**Fig. 24**

Een wrang op de kiel in het achterschip. De verbindingen tussen kiel, zandstrook en wrang zijn hier duidelijk zichtbaar gemaakt. Ook is te zien dat de zandstrook doorloopt op de achterkiel terwijl de gang daarboven in een spassing op de kiel is gezet.

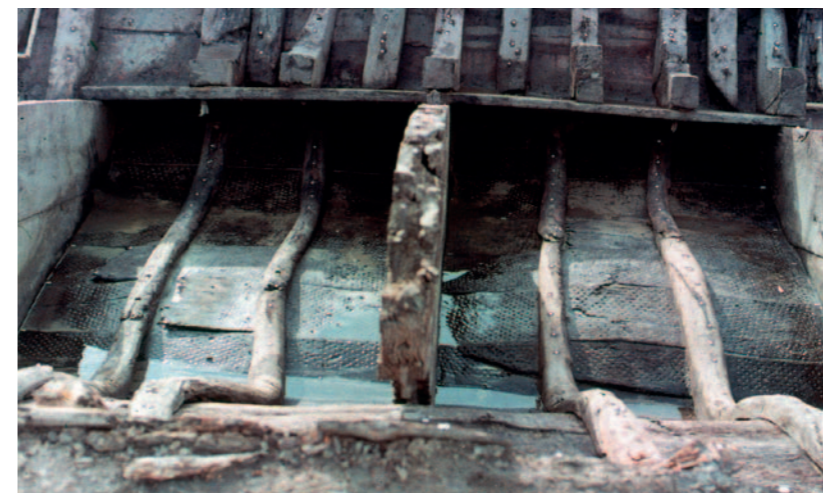
Fig. 26

De bun van het waterschip met daarin de afgeronde inhouten.

In de bun vinden we ook nog twee inhouten in elk hok. Die zijn nodig om deze grote ruimte extra stevigheid te geven. Ze zijn afgerond om beschadigingen aan de vis te voorkomen en er voor te zorgen dat de schepnetten er niet aan blijven haken.

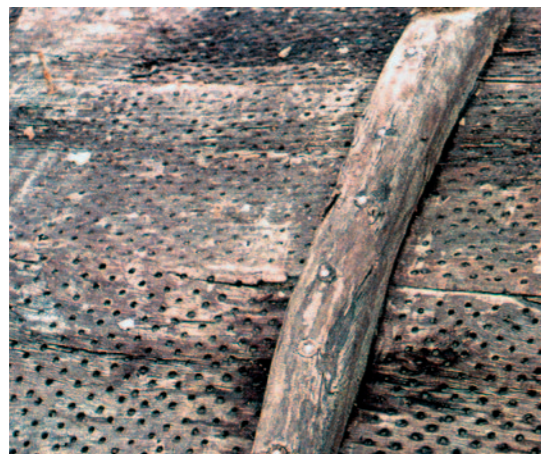
Fig. 30
De gaatjes in de bun.

Over de gehele bun hadden de gangen gaatjes van ongeveer één cm op een onderlinge afstand van ongeveer 2,5 cm om voor de doorstroming van water te zorgen. Bij botters en blazers werd het vlak niet doorboord en zaten de gaten alleen maar in de zijkant van de bun. Hierdoor konden deze schepen droog vallen zonder dat de gaten verstopt raakten. Waterschepen waren rond gebouwd en vielen dus ook nooit droog.

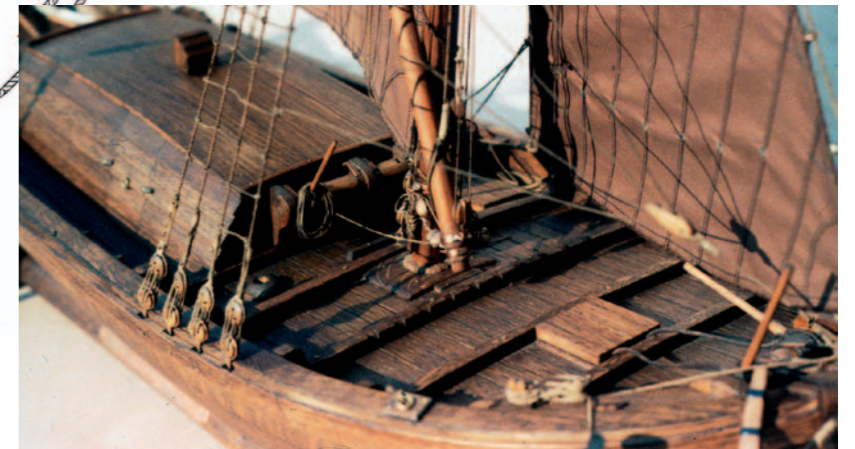
Fig. 34
Het voordek van het model van Wagenaar.

legger ingebouwd wat wel de meest voor de hand liggende plaats is. Voorin hebben nog twee nagelbanken gezeten die over de vijfde en zesde ligger zijn gemonteerd. De vissing, de versterking rond het mastgat, is gedeeltelijk teruggevonden en had een diameter van 48 cm zoals ook het mastgat. Daaruit kan men concluderen dat de mast ongeveer 42 cm in diameter is geweest. Dan was er in het mastgat een ruimte van 3 cm rondom voor mastkeggen. Uit de plaats van het mastspoor en de vissing kan men zien dat de mast sterk naar voren moet hebben geheld.

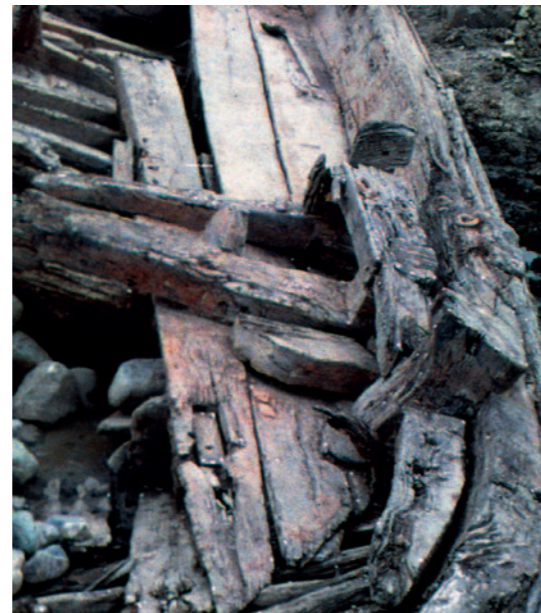
Fig. 37
Detail van het stuurboordspil en bolder waaromheen de nagelbank is te vinden. Onderdelen van het spil liggen aan beide kanten van de tweede dekligger.

De meest opvallende zaken op het achterdek zijn wel de spillen. Twee stuks aan de bakboordzijde en één aan de stuurboordzijde. De twee voorste spillen zijn van dezelfde afmetingen en waarschijnlijk gebruikt voor de visserij. Het tweede spil aan bakboord is groter en had mogelijk een andere functie. Op de hoogte van het tweede spil zitten aan weerszijden ook zware bolders. Er omheen zitten lange nagelbanken die bij de voorste ligger beginnen en doorlopen tot ver na de bolders en die op gelijke hoogte zitten met het boord. Op het boord tussen de twee liggers is een verster-

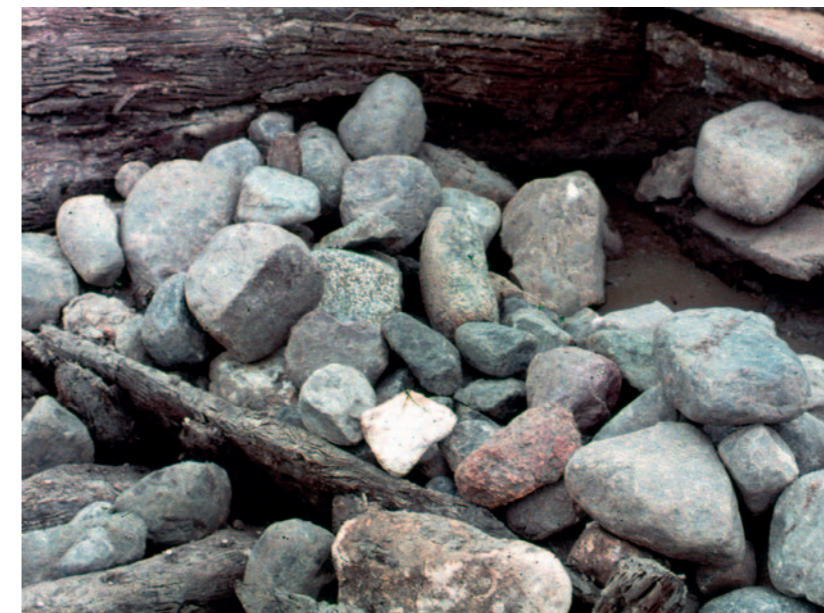
Fig. 39
Ballast stenen in het achterschip.

De bun gaf bij waterschepen niet voldoende gewicht en dus had men ballast nodig om de stabiliteit te vergroten. Men gebruikte hiervoor stenen en bij een kort onderzoek van de stenen werd vastgesteld dat deze hoofdzakelijk uit Zweden en Denemarken afkomstig waren. Of het daarmee zwerfstenen waren die na de laatste ijstijd zijn achtergebleven, of stenen die speciaal voor dit doel werden geïmporteerd is moeilijk vast te stellen.

De gebruikte hoeveelheid stenen was fors te noemen want uit het voorschip kwam liefst 3.500 kilo en uit het achterschip 6.500 kilo. Een slordige 10 ton stenen was dus nodig om een waterschip de stabiliteit te geven die men nodig achtte.

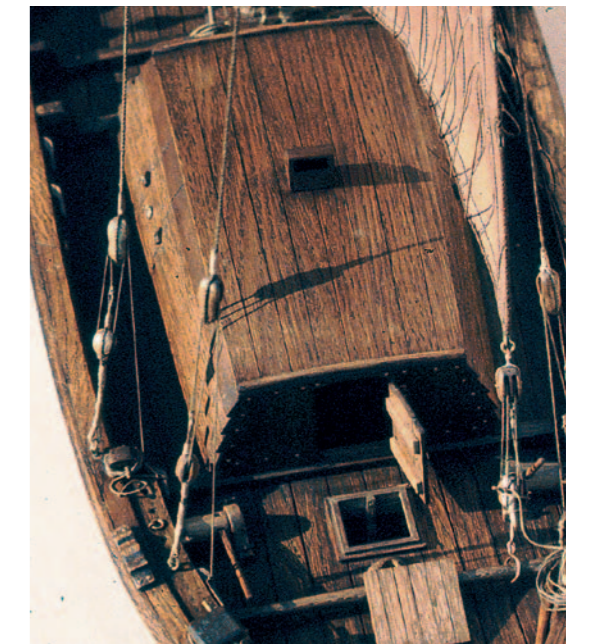
Fig. 40
De opbouw van het model van Wagenaar.

Daar er bij het wrak niets van een opbouw is teruggevonden, moeten we hier terugvallen op oude tekeningen en de modellen. Vanuit tekeningen weten we dat er een overkapping was die liep vanaf de achterliggers van het voorschip tot aan de voorste ligger op het achterschip. De droge

Er liep een schot door het midden van de opbouw zodat deze verdeeld was in een woon- en een werkgedeelte. Dit schot stond tegen de achterkant van de kist/trog. De werkruimte had een toegang in de zijkanten van de opbouw, waar aan beide kanten een deur was aangebracht. Men werkte op de bundeken rond detrog, waar 2,5 meter aan werkruimte beschikbaar was.

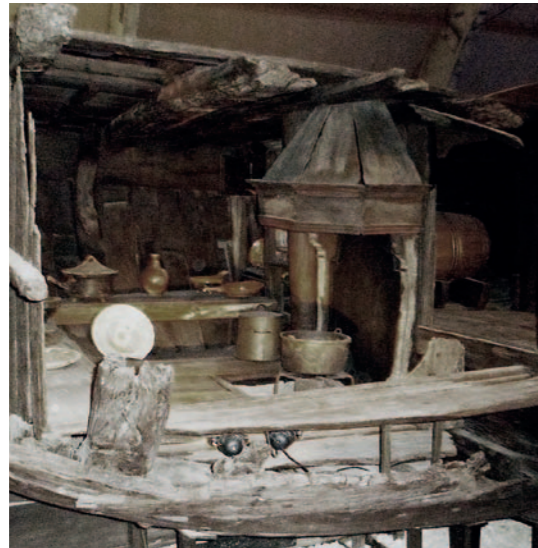
Fig. 41

Een vergelijkbare schouw is te vinden in het wrak van een ventjager die tentoongesteld is in het Nieuw Land Museum te Lelystad.

Tegen het schot in de woonruimte was een schouw te vinden waarin werd gekookt. Hierin lag een vuurplaat. Deze vuurplaat is teruggevonden op de ballaststenen in het achterschip. De schouw had een schoorsteen die door de opbouw naar buiten kwam.

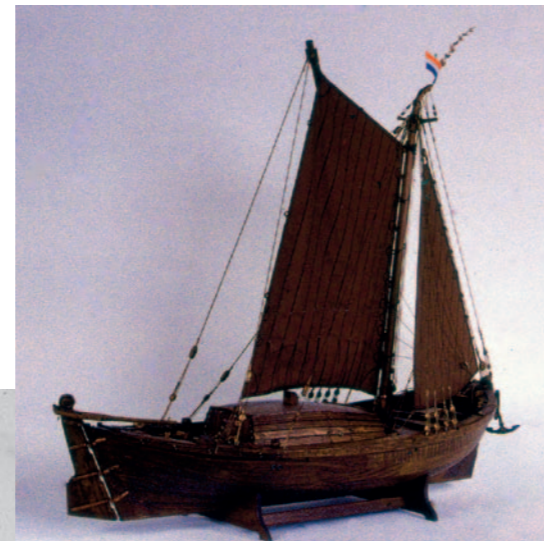
**Fig. 42**

Het model van Wagenaar.
