De restauratie van de Lemsteraak *Alcedo*

Deel 3, de inrichting en de techniek

Tekst: Fred Koch

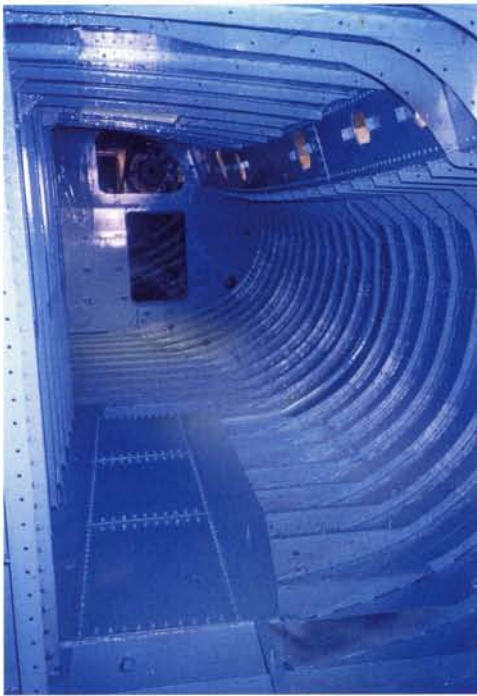
Binnenkant in de grondverf met één drinkwater-tank met drie grote mangatdeksels en de opening naar de machinekamer.

Rust. Drie dagen na het aanbrengen sloeg de roest tot mijn grote schrik al door de verf heen. Inmiddels had de importeur het product niet meer in zijn assortiment en was de fabriek in Engeland failliet gegaan.

Een vertegenwoordiger van Sikkens kwam langs en vond dat het toch wel met een Sikkens-systeem had gekund. Na enige slapeloze nachten besloot ik het schip voor de tweede keer van binnen te laten stralen en in een tweecomponentensysteem te spuiten (Redox van Sikkens). Daar gingen we dus weer met veertig ton over de weg naar het straalbedrijf. Na veel leergeld betaald te hebben is het eindresultaat perfect. Zelfs na tien jaar is er nog nergens roest binnen in het schip te vinden.

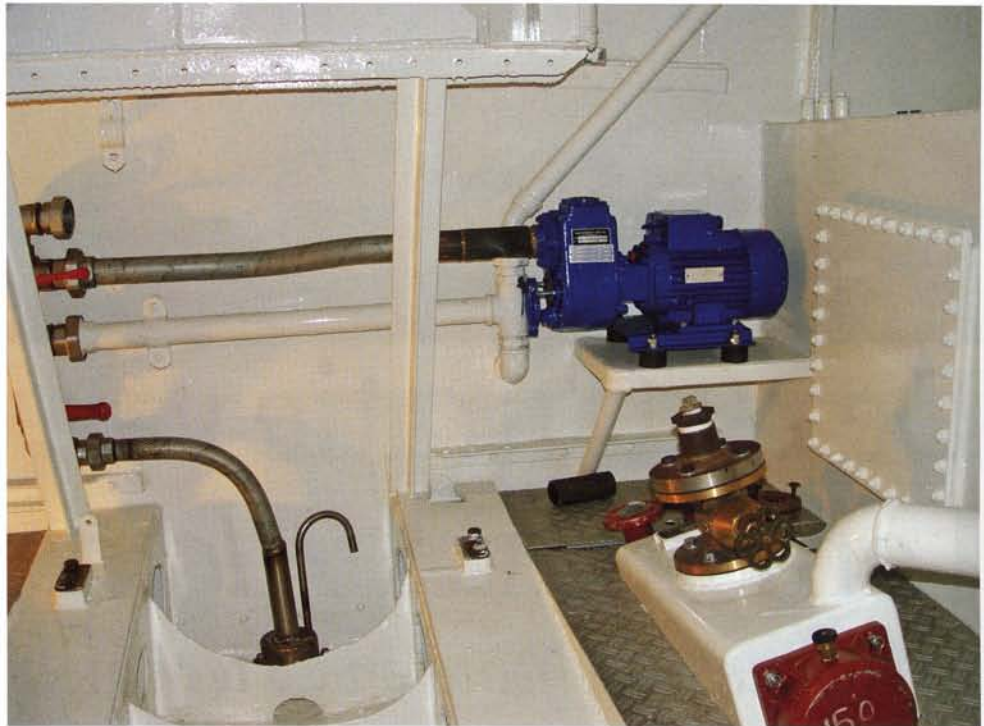
Lenspomp, beunkoeler, statische olie-afscheider en mangat van geïntegreerde brandstoftank.

De lenspomp kan ook worden gebruikt als dekwaspomp – met een aansluiting in de kuip en op het voordek – en hij kan de vuilwatertank spoelen via een door de vuilwatertank lopende geperforeerde pijp. Wat ik zeker niet meer wil missen, is de mogelijkheid om water in het kluisgat te spuiten als het anker wordt opgehaald: geen stinkende modder meer in de ankerkettinkbak. Uit veiligheidsoverwegingen zijn de huiddoorvoeren in het onderwaterschip alleen aangebracht in het vooronder en in de machinekamer, die met waterdichte deuren kunnen worden afgesloten.

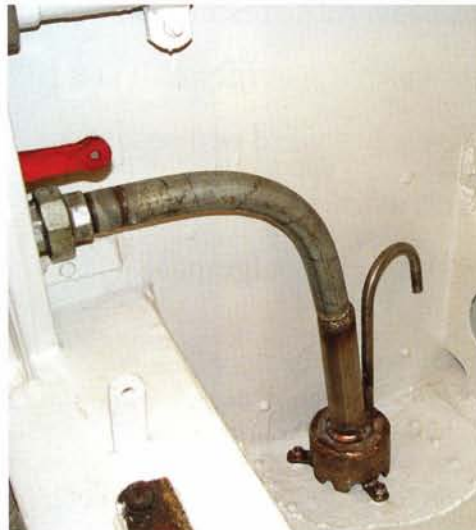
Statische olie-afscheider.

Op aanbeveling van een expert van Register Holland is in de machinekamer een zuigkorf met statische olieafschieding aangebracht (zie bijgaande foto en tekening), waarmee het grootste deel van het bilgewater in het open buitenwater mag worden geloosd. Het water wordt onder de olie, die op het water drijft, weggezogen.

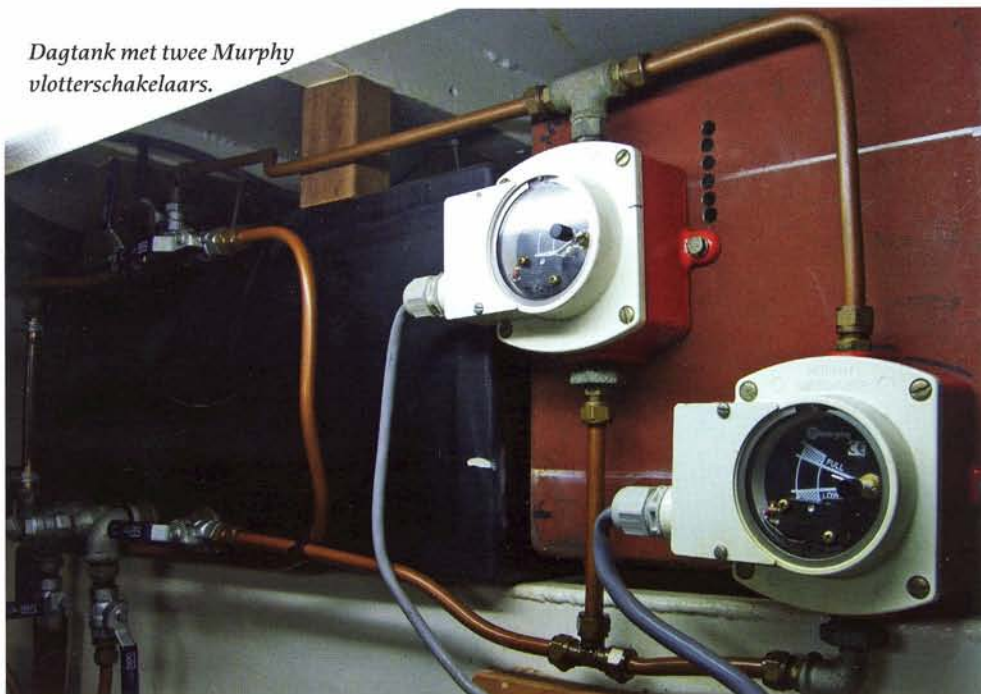
Dagtank met twee Murphy vlotterschakelaars.

In de machinekamer is bovenop de gelaste brandstoftank van 700 liter een polyethyleen dagtank van 100 liter geplaatst. Deze dagtank wordt automatisch gevuld door een elektrische brandstofpomp, die wordt aangestuurd door twee Murphy vlotterschakelaars. In het vooronder is een tweede 700 liter brandstoftank van polyethyleen geïnstalleerd ten behoeve van de rode diesel voor verwarming. De dikwandige tanks van polyethyleen zijn veel minder gevoelig voor condensvorming in de tank. Bovendien zijn ze lichter dan stalen tanks. Een onderzoek van de US Coast Guard stelt dat polyethyleen tanks voor diesel zelfs te verkiezen zijn boven rvs tanks (Professional Boatbuilder, nr 84, 2003). Het brandstofsysteem is zo aangelegd dat de twee tanks van 700 liter gescheiden kunnen worden gebruikt, de een voor witte diesel voor de motor en de ander voor rode diesel voor de generator en de cv-ketel. Elk heeft zijn eigen groffilter met een bypass mogelijkheid, voor het geval het filter op een ongelegen moment verstopt raakt. Omdat er meer ballastgewicht naar voren moest, is naast de twee gescheiden drinkwatertanks van elk 600 liter in het midscheepse gedeelte in het vooronder ook nog een polyethyleen watertank van 300 liter geplaatst.

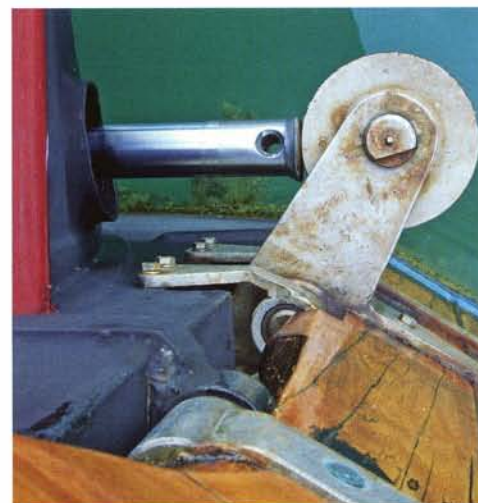
Overbrenging druk van stuurmachine op roer.

Het stuurrad was oorspronkelijk met een metalen as gelagerd in een stalen stuurkolom. Daar bovenop stond het kompas. Niet zo'n geslaagde combinatie, een kompas bovenop een massa staal. De stuurkolom, de as en de lagers werden dan ook vervangen door exemplaren van rvs respectievelijk brons en via een rvs ketting verbonden met de hydraulische pomp in de machinekamer. De pomp drijft

twee zuigers aan met een diameter van zes-enhalve centimeter die tegen twee rvs schijven aan de zijkant van het roer drukken (zie foto). Een zeer sterk, solide en waterdicht systeem (Brusselle Marine Industries, België).

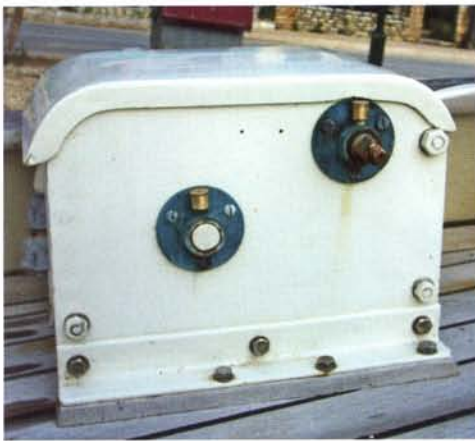
Vetpotje op lager zwaardlier.

wangen waren op de geklonken randen doorgeroest en werden vervangen. Elke lager was voorzien van een klein vetpotje (zie foto), waarschijnlijk uit de tijd dat er nog geen vetspuiten en smeernippels waren. Uit nostalgie heb ik deze vetpotjes op de zwaardlieren laten zitten, maar bij de andere lieren vervangen door smeernippels. Deze zwaardlieren staan, net als op *De Groene Draeck*, op het voordek. Voordat de lieren opnieuw werden gemonteerd, werden eerst alle onderdelen gestraald, geschopeerd, voorzien van een grondlaag en gespoten met tweecomponentenepoxyverf. Een dure klus, maar het resultaat is fantastisch en de lieren vergen veel minder onderhoud.

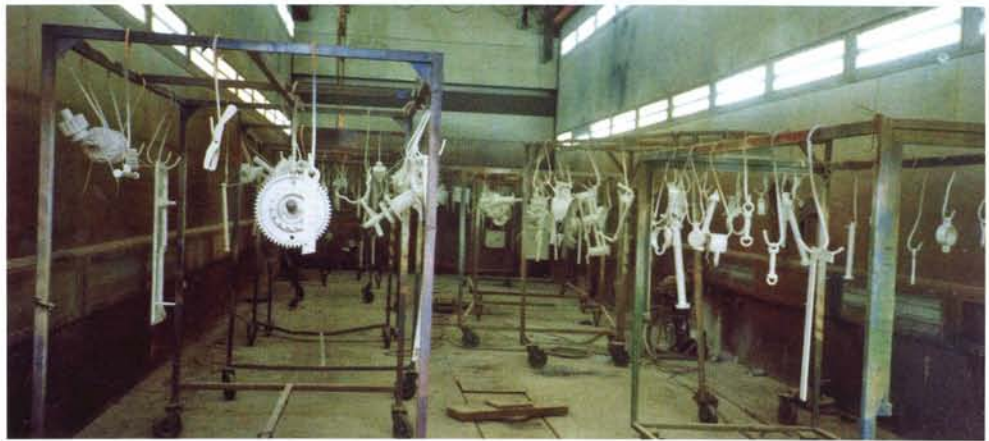
Lieronderdelen in de spuiterij.

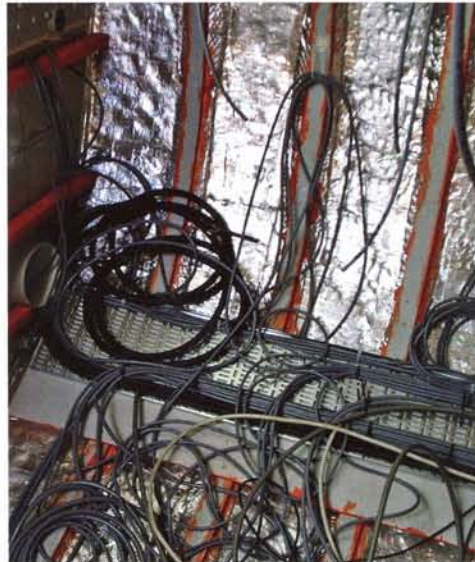
Bedrading.

Vanwege de grotere veiligheid en het niet meer hoeven te slepen met gasflessen, koos ik voor een elektrisch fornuis. Daartoe werd een 10 kVa generator (BW 10/15SKK) aangeschaft en in een geluidswerende kast geplaatst. Omdat meer ballastgewicht naar het vooronder moest, werd daar de 500 kilogram zware 24V accuset geplaatst in een gasdichte kast met ventilatie naar buiten. Het is een tractieset van 640 Ah bij acht uur ontlading, te vergelijken met 780 Ah bij een ontlading van twintig uur dat als norm voor normale plaat-accu's wordt gehanteerd. De acculader, een Victron 24V 100 A, en de omvormer, Victron 24 V 3000VA, werden ook in het vooronder geplaatst. Om elektrolytische corrosie te voorkomen vanwege de randaarde van de walstroomaansluiting is een galvanische isolator (Sterling Pro Save 30 A) geïnstalleerd.

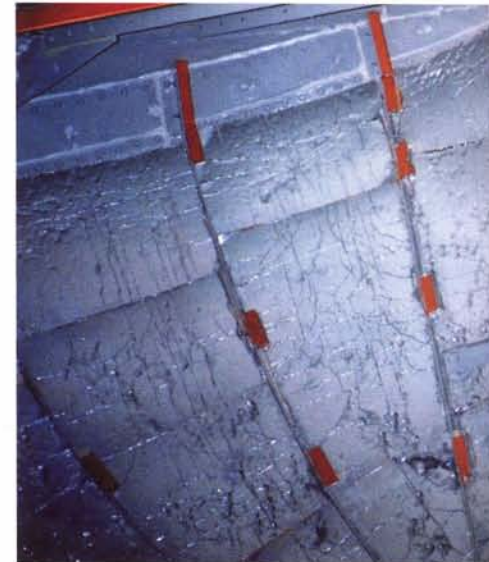
Isolatie in voorpiek met klosjes voor grondhout.

Aan de isolatie is veel aandacht besteed. Behalve op het vlak en in de machinekamer werden in het gehele schip tussen de spanten drie centimeter dikke schuimplaten, met aan beide zijden een laag aluminium, gedrukt en met kit gefixeerd. De platen worden normaliter gebruikt voor de isolatie van koelhuizen en zijn brandvertragend en zuigen geen vocht op. Alvorens de platen tussen de spanten te drukken, werden daar met slotbouten gemeneide houten klosjes vastgezet, waar later het grond-

hout aan bevestigd kon worden. Over de klossen en de ribben van de spanten werd noppenfolie met aan beide zijden aluminium geplakt met aluminium plakband. Op deze wijze werd de huid van het schip door een dampdichte laag gescheiden van de binnenruimte. De aluminiumschil kaatst alle stralingswarmte terug, wat een grote bijdrage aan de warmte-isolatie levert.

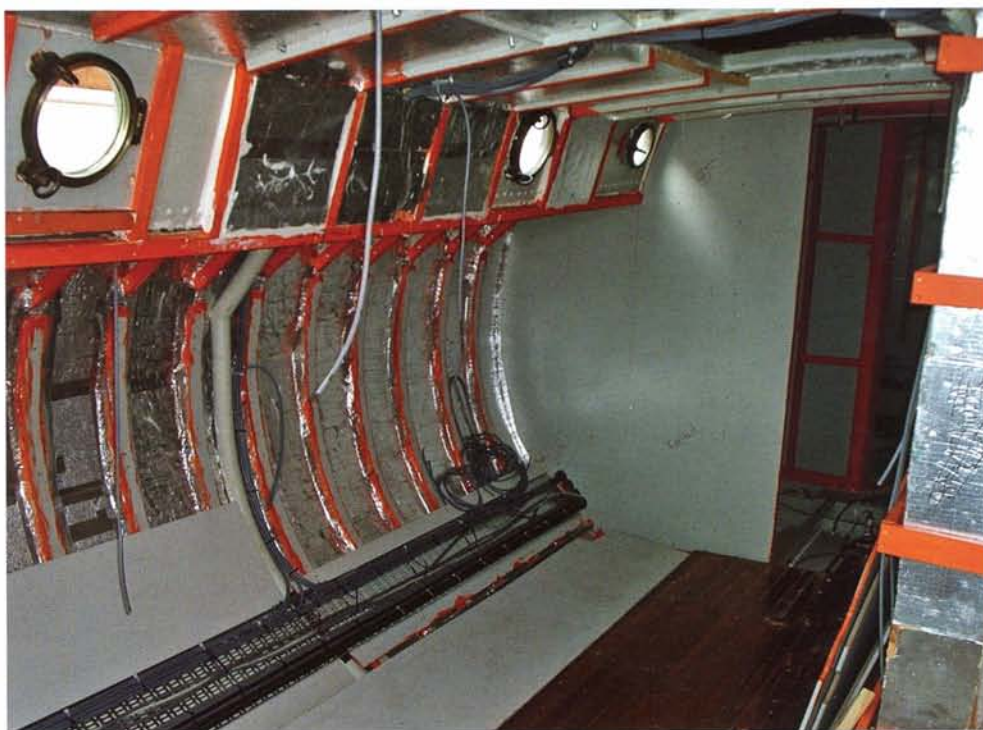
Grondhout.

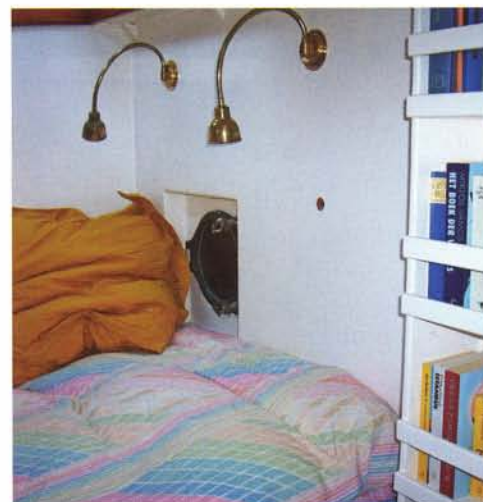
Slaapkamer met patrijspoort voor inspectie van de hijskabel van het zwaard.
