DE ARM 27

of hoe een wereldreis een hoogaars werd

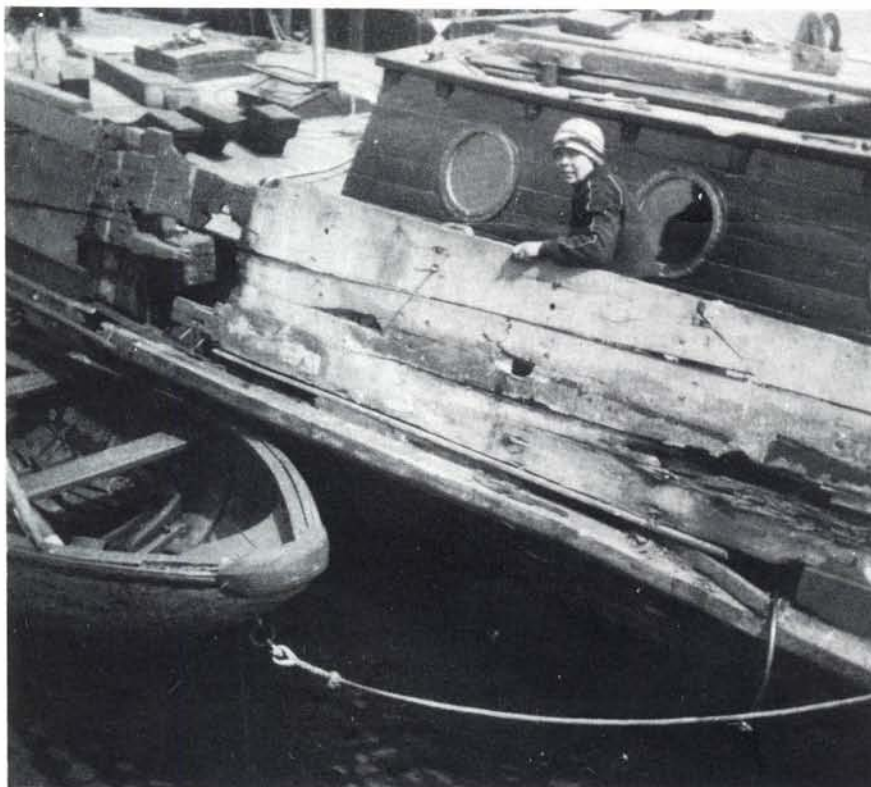
Als het dek rondom de spanten is weggezaagd kunnen van de spanten mallen worden gemaakt, het verrotte boeisel wordt zolang mogelijk intact gehouden om de nieuwe spanten exact op de goede plaats te krijgen.

Op het voordek liggen de nieuwe oplangers klaar. Nieuwe spanten en een stukje van de nieuwe mastbank zijn hier zichtbaar door het grote gat in het boeisel, waardoor de 4.80 meter lange balken voor de mastbank naar binnen zijn geschoven.

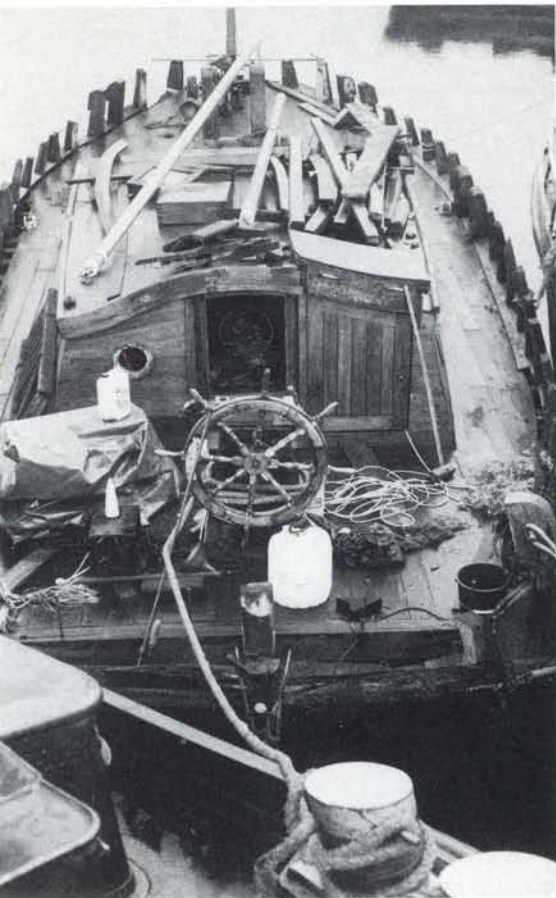
De hoogaars van boven gezien. Op de kajuit liggen stukken van de relingrand. De oplan- gers, nieuw aangebracht, staan klaar om, in de zee, op lengte te worden afgezaagd. Bin- nen in het schip is een verstevigings-con- structie gebouwd, zodat buiten de nood- spandraden konden worden afgetuigd.

Op het achterdek staat nog het stuurwiel dat inmiddels is vervangen door een helmhout. Aan de restauratie zijn alléén de twee achter- holders ontsnapt, ze doen nu nog steeds dienst en worden met de meeste eerbied behandeld.

Om, tijdens de eerste fase van de restauratie, de constructie van het schip zo veel mogelijk te versterken en de goede vorm er in te houden is een spandraad aangebracht. Vanaf de achter- steven, via de bokkenpoten, naar de an- kerlier die met beugels door de huid aan de voorsteven is gefixeerd. Binnen in het schip is een nood-voorstevenbalk aangebracht.

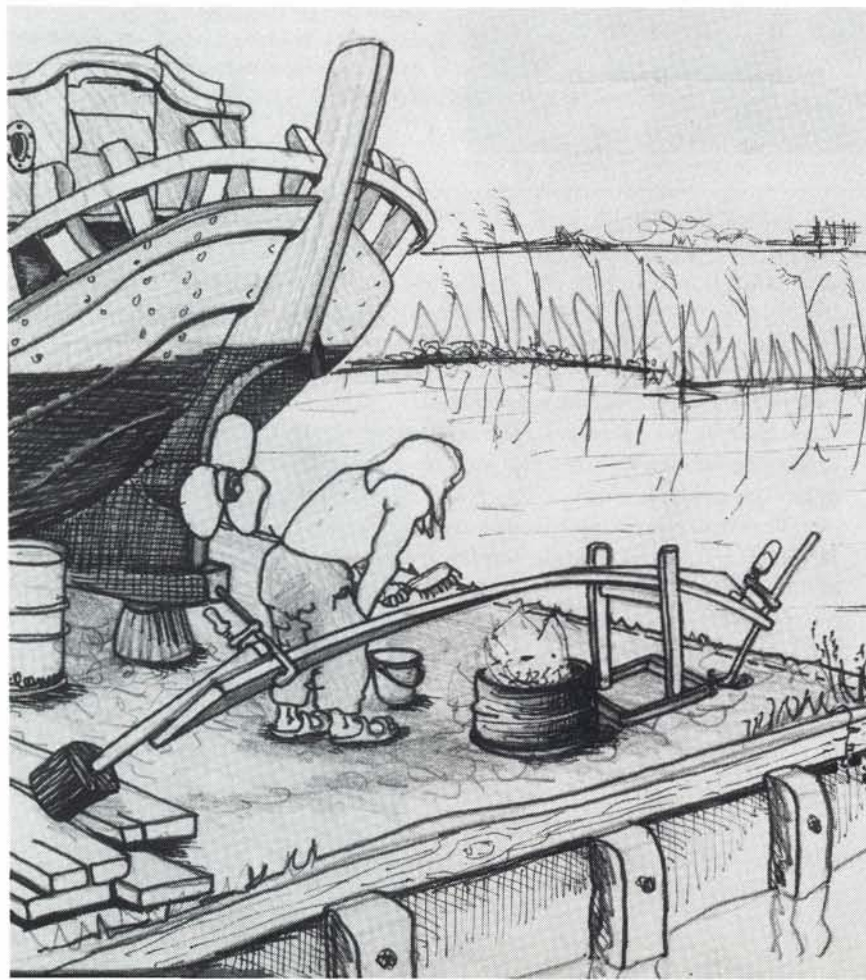
De plank die hier „gebrand” wordt, is bedoeld als bovenste gang bakboord achter. De meeste van de ± 70 huidplanken moeten behalve krom ook getordeerd worden. Te zien is hoe een gewicht, buiten de lengte-as van de plank, dit veroorzaakt.

In het middendeel van het schip konden de planken nagenoeg recht blijven, maar in voorschip en kont moesten ze krom gebrand en getordeerd worden. Op een stalen frame, boven vuur in een oliedrum, werden de planken krom

gebrand. Een warme en vaak langdurige klus. De bovenzijde van de plank goed nat houden en op tijd de vuurton verplaatsen - kon ons soms uren zoet houden. De ene plank had binnen een uur zijn vorm, terwijl we met een andere na een lange dag nog niet klaar waren.

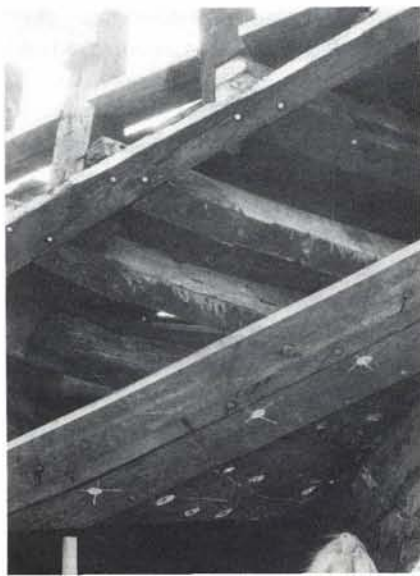
De eerste gangen zijn aangebracht (die onder de waterlijn staan zelfs al in de teer). Duidelijk zijn de dolboom en de voorbolder-spanten zichtbaar. Van de liggers zullen er nog een paar vervangen moeten worden.
