# Verslag van het rondje sporenonderzoek aan boord van de turftjalk 'Vertrouwen', d.d. 09-06-2023 te Harlingen.

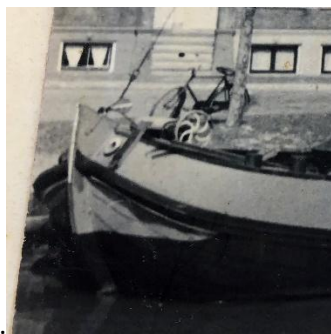
- Als afdichting op de voorsteven is waarschijnlijk hout gebruikt geweest, nu is de bovenkant van de voorsteven open.
- Op de voorzijde van de stevenbalk is de bevestiging voor het voorstag nog aanwezig. Later is er over de voorstevenbalk een soort vorkconstructie geweest waarop toen het voorstag was bevestigd, getuige oude foto's.

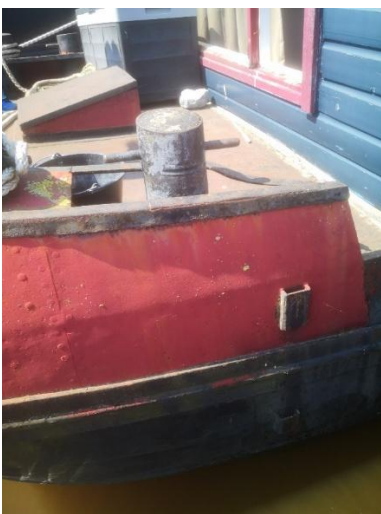
- Op het voordek, zijn in de vorm van twee geklonken ogen en verder aan de binnenzijde van de kop, sporen aangetroffen die wijzen op een braad of ankerspil. Op foto's uit de jaren vijftig is echter op die plaats een ankerlier te zien die er niet meer is. Van deze lier zijn overigens op het dek geen sporen meer te zien.
- Ook is er op het voordek nog een vooronderluik te zien, waarvan de klep later is vervangen door de huidige.
- Er staan nu aan zowel aan bakboord als aan stuurboord twee "moderne" bolders omringt door een plaat welke aan het potdeksel vastzit. In het boeisel, en dan met name aan de buitenkant, ter hoogte van de bolders is klinkwerk te zien van de oorspronkelijke bolders. Dit klinkwerk behoorde aan gegoten gietijzeren bolders welke aan het boeisel waren geklonken, zoals dat nu nog te zien op het achterdek.

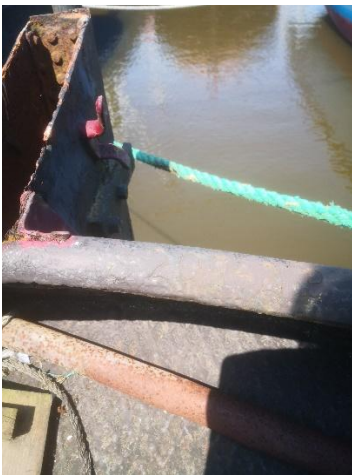
- Ook de achtersteven is ons inziens in het verleden afgedekt geweest met hout. Nu is er, net zoals bij de voorsteven, geen afdichting. Aan de achtersteven is nog een geklonken kikker aanwezig die destijds werd gebruikt om de grondtakel van de roerlichter vast te zetten.

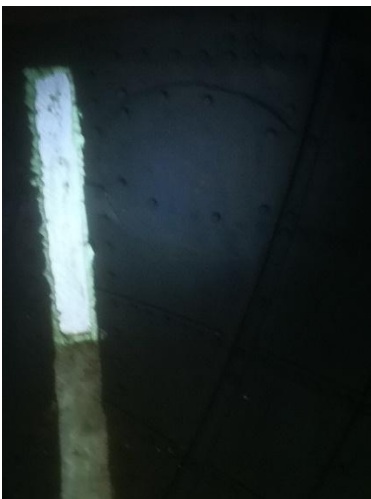
- Het achteronder, wat meestal als slaapplek werd gebruikt, had in het achterschip, aan weerszijde van de achtersteven, ovale liggende poortje waardoor er daglicht binnen viel in het achteronder. Deze poortjes zijn aan de binnenkant afgedekt met een stalen plaatje welke met klinknagels zijn aangebracht. Verder valt op dat er op het achterdek geen sporen te vinden zijn die duiden op een eventueel schijnlicht, hierdoor valt er geen daglicht meer in het achteronder sinds de poortjes in het achterschip zijn dichtgemaakt. Het is aannemelijk dat de betreffende poortjes in 1960 zijn dichtgemaakt toen het schip werd verbouwd tot woonark.

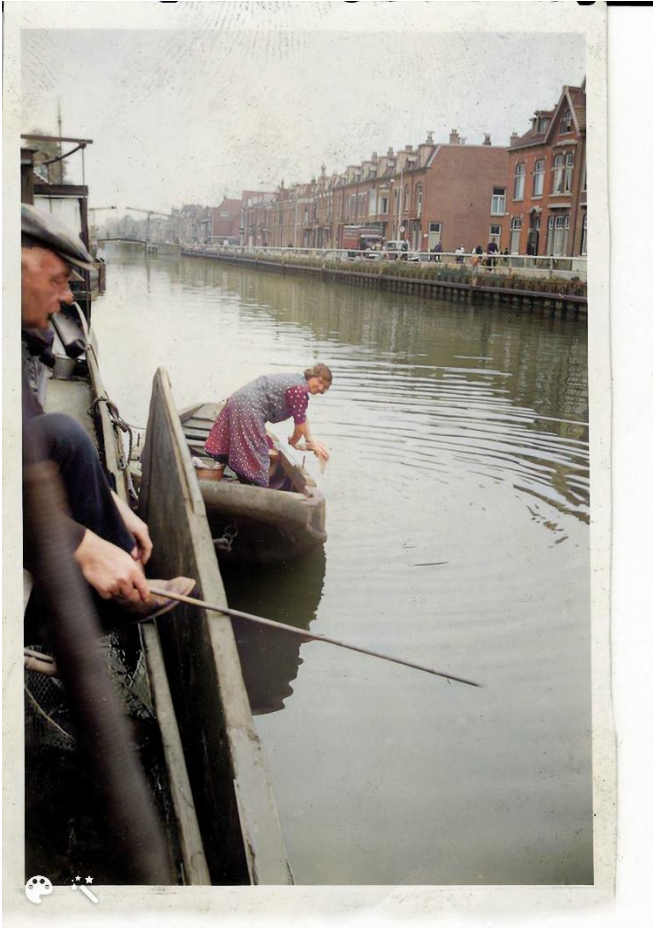
- verhoogt achterdek achter de puts

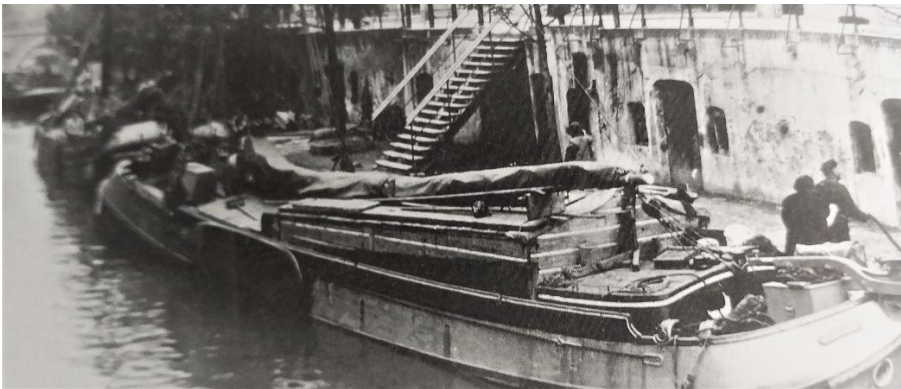
Voorbeeld van laad of graan roef

Als het schip, met respect voor de geschiedenis van het schip, zou worden gerestaureerd, zijn daar door de aanwezige historische foto's en sporen op het schip, voldoende historische gegevens beschikbaar om dat op een verantwoorde wijze te doen. Na zo'n restauratie zou er dan mogelijk in het ruim onvoldoende stahoogte zijn. Een suggestie om dat op een historische verantwoorde wijze op lossen is door het plaatsen van een zogenaamde laad of graan roef. Hierdoor ontstaat een beeld van een zeilend binnenvaartschip die lading kan innemen die volumineus is en droog moet blijven zoals aardappelen of graan.
