## Lemsteraakjacht De Onrust 100 jaar

*Lemsteraak De Onrust is een mazzelkont, schrijft Elisabeth Spits, conservator van Het Scheepvaartmuseum. In het 100-jarig bestaan van de aak werd er altijd goed voor gezorgd. Door haar eigen ouders, maar ook door de huidige eigenaren, die een grote restauratie uitvoerden.* Door: Elisabeth Spits

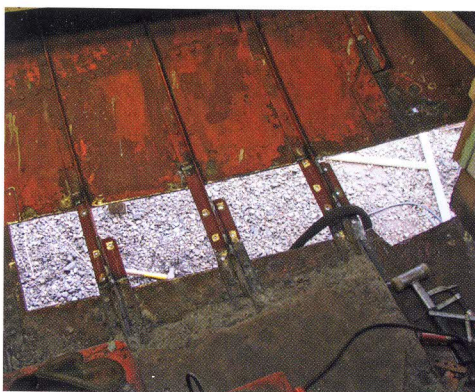
Doorgeroest op de rand van de betonballast

In 1915 was in het schip beton gestort als ballast, toen een gebruikelijke methode. Het meest kwetsbaar, dat wil zeggen, gevoelig voor roest, is de rand

waar het beton ophoudt. Ook bij *De Onrust* waren daar aan de buitenzijde de meeste dubbelingen aangebracht. Toen die verwijderd waren, kwam er een lange rij gaten te voorschijn op de betonrand. De algemene mening tegenwoordig is, dat je het beton helemaal moet verwijderen en door loodballast moet vervangen. Uit metingen bleek echter dat de rest van de scheepshuid - na bijna 100 jaar - in prima conditie was. Dus dat beton is zo slecht nog niet! Tietse legde mij uit wat ze gedaan hebben: 'Het roestige staal is eruit gesneden, het loszittende beton weggehaald tot op het gezonde staal en het vastzittende beton. Kapotte spanten zijn vervangen door nieuwe van precies de oorspronkelijke vormen en maat. Zo is het hele schip aan weerszijden telkens over een lengte van een spant of drie, vier behandeld. Binnen is de betonrand afgeschuind en bedekt met vloeibare polyurethaan, die elastisch blijft. Nu alle dubbelingen verwijderd zijn is de romp een eeuw later weer als nieuw.'

Als een schip ouder wordt en mankementen begint te vertonen, kun je het casco rigoureus kaal halen om het opnieuw op te bouwen. Moeilijker is een zorgvuldig uitgevoerde restauratie waarbij stapje voor stapje slechte onderdelen uitgenomen en vernieuwd worden. 'Ons uitgangspunt is om te behouden en als het echt niet anders kan dan wordt het vernieuwd,' aldus Tietse van Dorp. Eerst is de gehele binnenbetimmering verwijderd. Vervolgens is de zeer roestig geworden bovenrand van de kajuit er rondom uitgesneden en is er nieuw staal ingezet. Daarna is de oude betimmering teruggebracht. Maar nog veel ingrijpender was de restauratie van de huid.
