Wyldsjitter Ellert

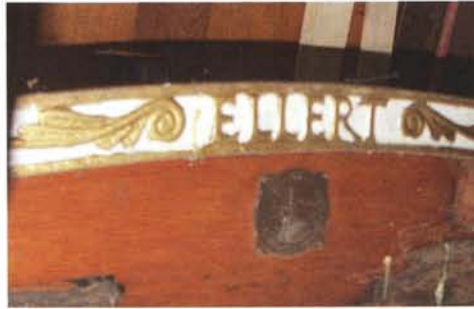
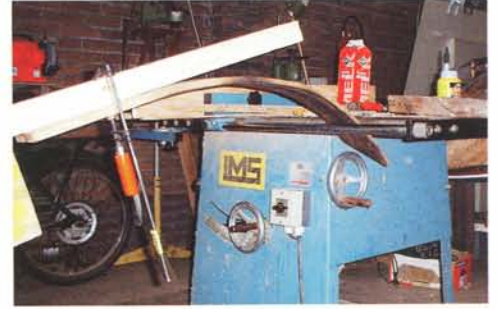
De Ellert. De vlakdelen worden gebrand.

Eric keek de kunst van het branden af tijdens bezoeken aan houtbouwers en demonstraties op beurzen. Na wat experimenteren met en verprutsen van enkele gangen kreeg hij de techniek van het branden aardig onder de knie. Tijdens het werk kreeg Eric enorm respect voor de traditionele houtbouwers die zware, dikke delen in de juiste kromming op hun plaats krijgen. Nadat ook voor- en achtersteven waren vervangen, kon het scheepje worden gekeerd en kon aan het binnenwerk worden begonnen. De boeisers vertoonden hier en daar slechte plekken die vervangen moesten worden. Ook aan de verbinding tussen vlak en huid schortte nogal

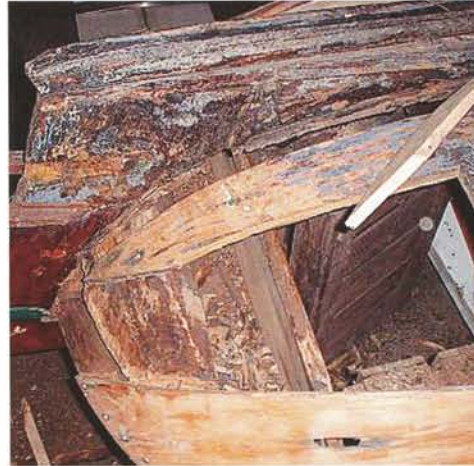
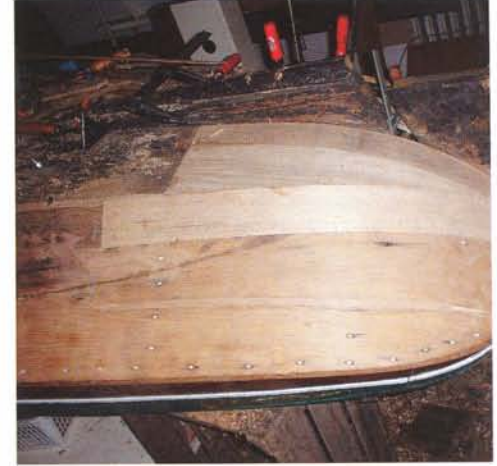
Aanvankelijk werden enkele vlakdelen vervangen.

De *Ellert* was echter zo slecht dat een restauratie noodzakelijk was. Aanvankelijk werd begonnen met alleen het vernieuwen van het achterste deel van het vlak. Omdat er ijzeren spijkers waren gebruikt, zag je ze allemaal zitten, omdat ze zwart aftekenen. Het looizuur uit het eikenhout tast het ijzer aan en het eiken kleurt zwart. De spijkers werden dus verwijderd en vervangen door rvs. Het zwarte hout werd vervangen door nieuwe ingelijmde stukjes. Deze situatie is te zien op de foto's.

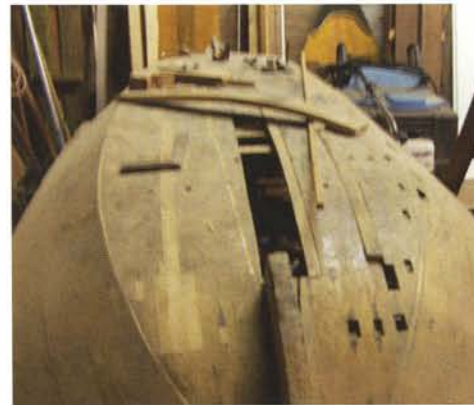
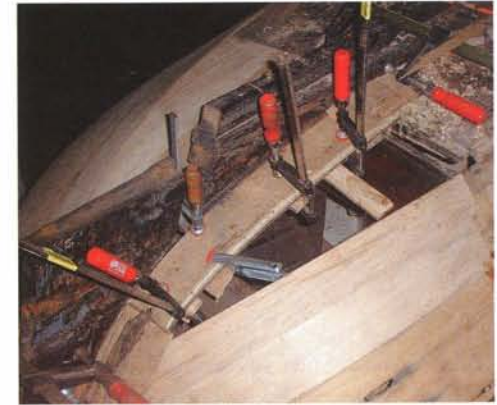
De zwart geworden gedeelten met ijzeren spijkers zijn uitgezaagd zodat er nieuwe stukjes ingelijmd kunnen worden.

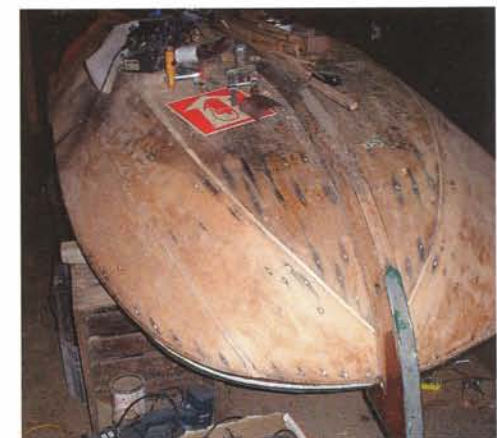
Hoewel begonnen werd met het achterschip, bleek achteraf dat er veel rot hout zat tussen de spanten en de vlakdelen. Toen werd toch maar het hele vlak vervangen.

Bij nadere inspectie van de rest van het vlak bleek dat de hele bodem was bedekt met een glasmat en de vlakdelen dus geïnjecteerd waren met polyesterhars. Tussen de spanten en het vlak is het gaan rotten. Aan de onderzijde en aan de bovenzijde van de spanten viel dat niet zo op, omdat de bodem min of meer dubbel is, maar je trok nu heel makkelijk de delen van elkaar. Eric besloot toen om de bodem in zijn geheel te gaan vervangen. Houthandel en Zagerij Van Dijk in Laren kon mooie brede eiken delen leveren om een nieuw vlak te maken. Een wyldsjitter met polyester in het vlak hoort niet in het stamboek thuis.
