## Zelf restaureren in een houten bol, *deel 2*

In de vorige Spiegel zagen we hoe Jan Paul Loeff eigenhandig de mastdoft, wat spantkopp en knieën van zijn Vollenhovense bol *Goetsee* repareerde. Maar nu wacht de klus om een heel stuk boeisel te vervangen. Het schip staat inmiddels anderhalve maand op de wal en is vreselijk opengetrokken. Daarom wil Jan Paul de bol eerst een weekend in het water laten hangen om dicht te trekken. Door: **Jan Paul Loeff** Zeilfoto: **Jean Benoit Boels**

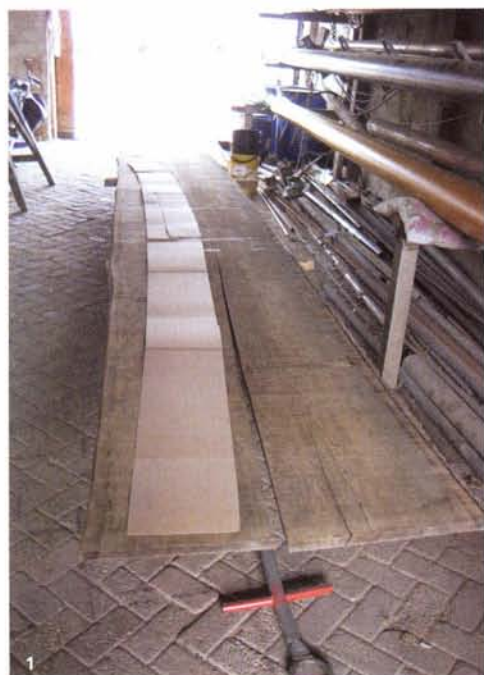
1 De plank voor het boeisel op de werf in Tholen. De helft van een brede plank. Zie de kartonnen mal • 2 De triplex mal is veel nauwkeuriger dan die van karton • 3 Het losmaken van het boeisel. De grote gaten veroorzaakt door de proppenboor zijn duidelijk te zien • 4 Hier zijn de vulstukken voor het in de vorm klemmen van het nieuwe boeisel bij het stomen geplaatst • 5 De buisfolie is dichtgeplakt en de slang voor de stoomtoevoer is aangesloten. Het deel dat niet verpakt is, mag redelijk recht blijven, de klemmen zijn hier voldoende. De plank is nog koud en recht • 6 De plank is volledig tegen het schip geklemd. Aan de voorkant met wat extra plankjes om de nodige torsie en buiging erin te brengen • 7 De behangafstomer en de ook noodzakelijke gieter voor het vullen.

nog een goede plank lag. Daarop legden we de mal. Die paste prachtig op de helft van de plank en die was vrijwel kwartiers! De mannen keken misprijzend naar onze kartonnen mal en raadden ons aan die van dun triplex opnieuw te maken. Nauwkeuriger en meer vormvast. We hebben de plank daargeschaafd tot 22 mm dikte en ingekort tot iets meer dan de vereiste lengte. Daarna terug naar het schip en een nieuwe mal van triplex gemaakt. Zo zorgvuldig mogelijk, want een goede mal bespaart veel werk bij het eigenlijk werkstuk. Toen moest het boeisel eruit gesloopt worden. Bij de meeste opgeboeide platbodems ligt het dek binnen het boeisel. Dit geldt voor botters en boeiers, maar voor een bol niet. Het dek wordt bij die scheepjes bovenop het boei-

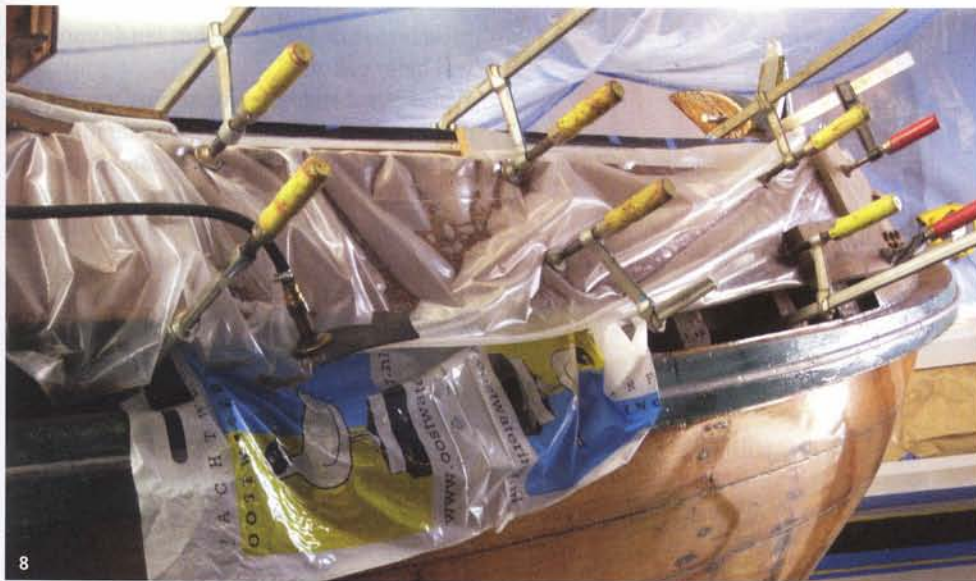
8 De buisfolie met de aansluiting voor de stoom. Om te voorkomen dat de buisfolie volloopt zijn gaatjes aangebracht. De plastic tas diende om te voorkomen dat de bruine 'thee' in het schip zou lopen • 9 Het is gelukt, de plank is mooi krom geworden • 10 Foutje! Leg een plankje om de kracht te verdelen onder de bek van de klem. Anders krijg je moeten in je hout • 11 Twee workmates en twee rolsteigers en 40 keer erop en eraf. Veel krullen en klimmen voor de plank een boeisel werd • 12 (& 13 op de volgende pagina) We hebben een boeisel. Het moet nog afgedopt en afgewerkt worden, maar het zit erin.

De achterste twee meter van de plank hoefden niet krom dus hebben we die niet in de plastic zak gedaan. Die hebben we op het schip geklemd en daarna het voorste deel vanaf de aanvaringsklamp ingepakt. De voorzijde van de zak hadden we dicht gesmolten en de achterzijde werd met breed plakband op het hout afgedicht. De slang van de stoomketel werd met de huidoorvoer iets achter de helft op de zak aangesloten. Hiervoor was een dik stukje rubber voor de afdichting nodig.

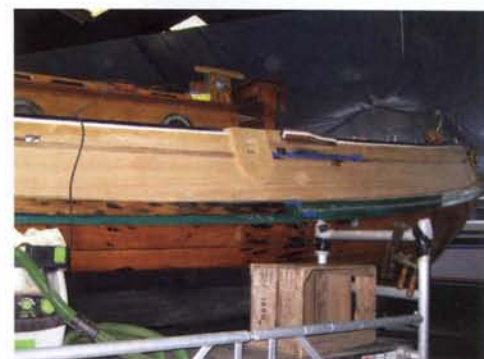
Het boeisel en het schild zijn klaar. Alleen het teakhouten profiel ter hoogte van het dek moet er nog op

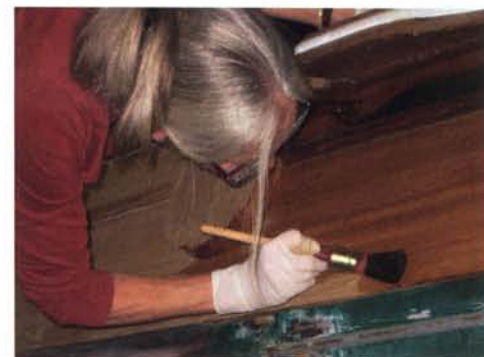
onder: De eerste laag lak
