# Roerige restauratie

Afgelopen najaar prikten we ineens met een vinger door het roerblad van de redactiehoogaars heen. 'Hè, hoe kan dat nou?' Omdat Wim Mendelts net in een artikel (SdZ 2021.1) had laten zien hoe je volgens hem een goed roer maakt, haalden we hem erbij. Hierbij het foto-verslag van wat er daarna gebeurde.

Door: **Leo Boogerd** Foto's: **Wim Mendelts**

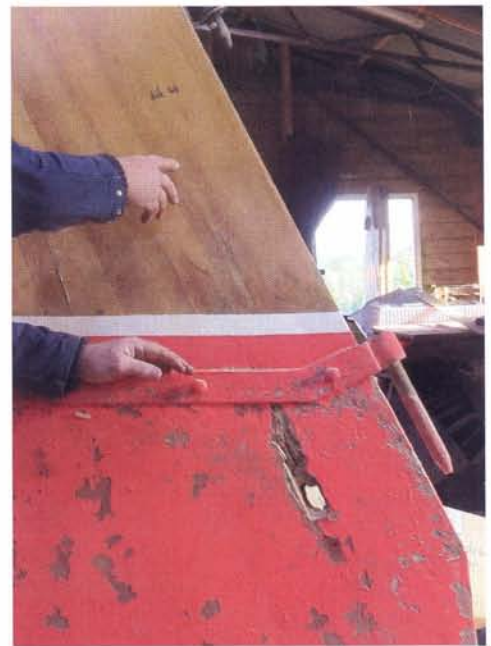
**N**a de “prikactie” stond reparatie van het roer hoog op het verlanglijstje. Bij nader inzien zagen de voorste delen van het roer er toch slechter uit dan gedacht. Boven de waterlijn waren de naden aangetast en de kop boven het helmhout was ingewaterd, waardoor er scheuren waren ontstaan. Direct boven de waterlijn was achterstallig lakwerk, waardoor het eiken was ingevreten en naden waren aangetast. Maar dat was niet het enige, vreemd genoeg was het roerblad nog ernstiger aangetast, juist onder de waterlijn. Hier zat dus dat gat in het blad dat niet veel later werd overgebracht naar Scheepstimmerwerf 't Berghout in Koudum.

Wim Mendelts wijst op de aangetaste naden. Duidelijk zichtbaar is het gat onder de waterlijn

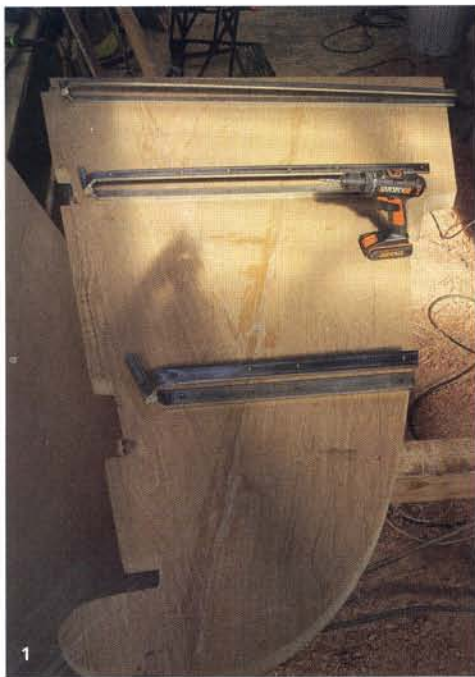
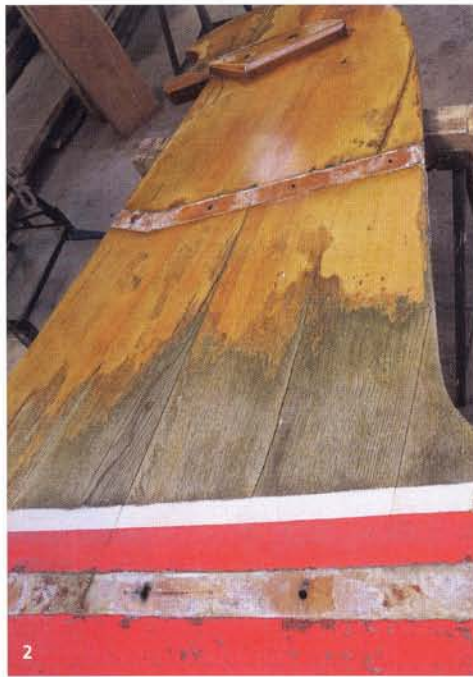
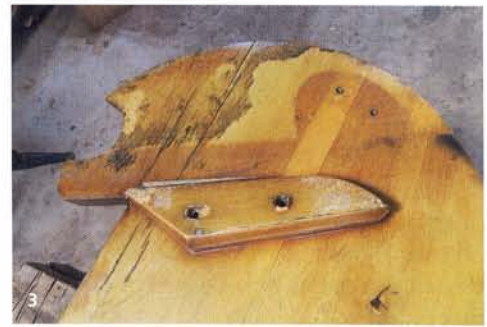
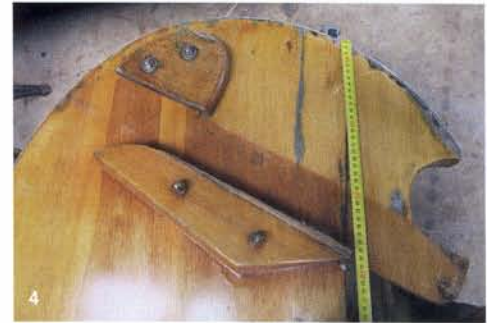
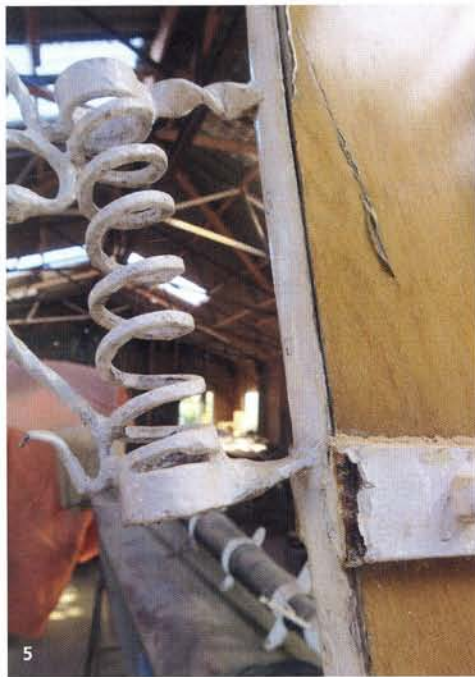
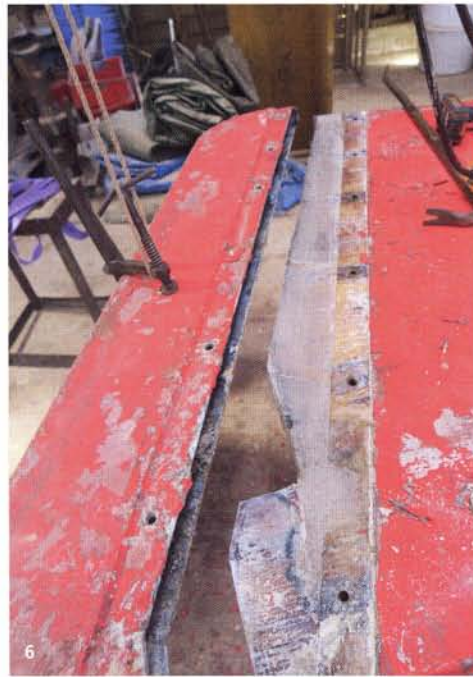
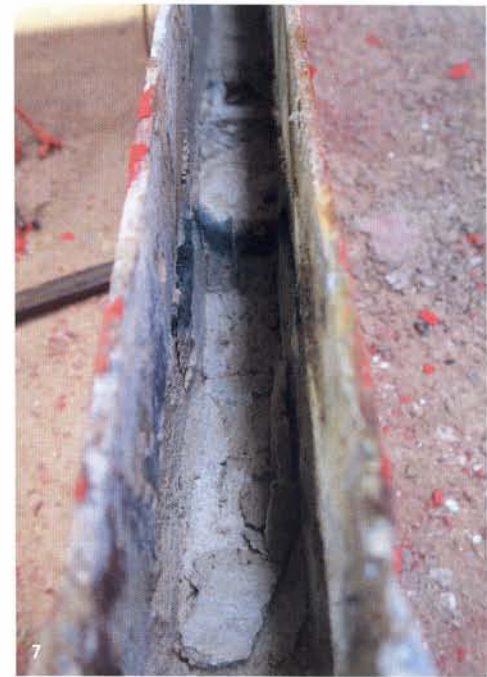
Foto's 1 en 2 laten een mooie vergelijking zien tussen de ideale constructie volgens Mendelts en ons roer; bij voorkeur sluit Wim de driehoekige vulstukken op binnen gestrekte delen (1) zodat je zo min mogelijk hoeft aan te zagen. Bij het hoogaarsroer lopen de delen over de hele lengte. Bij foto 2 heeft Wim voor een goed beeld alle beslag verwijderd • 3 Er was ook sprake van inwatering en scheurvorming vanaf de klik • 4 De klosjes boven het helmhout gaat Wim vervangen door een meer gangbare rvs pen • 5 Mendelts verbaasde zich nog het meest over dit aandoenlijke stukje smeedwerk. 'Daar heeft iemand echt zijn best op gedaan.' • 6 Deze stalen slof is een ongebruikelijk detail, maar hij zit vast aan een vingerling • 7 De slof zelf was gevuld met beton. Dient het misschien als ballastdeel? • 8 De voorbereiding om het te vervangen deel af te zagen is begonnen • 9 De eiken delen worden gekant en geschaafd in de gewenste afmetingen • 10 Twee grote delen vervangen het oude hout • 11 Om de delen te verbinden worden nauwkeurig sleuven gefreesd • 12 Mendelts gebruikt hechthouten veren (rechts) die in de sleuven vallen • 13 De hechthouten veren krijgen lijmkanaaltjes om overtollige lijm af te voeren • 14 Vijf centimeter dik eikenhout • 15 Met enorme lijm tangen (sergeanten) worden de nieuwe delen aan het oude deel geklemd

Terwijl we bij zijn tekentafel staan, schetst hij hoe het beter geconstrueerd kan worden. ‘Hiervoor maak ik een deel evenwijdig aan de voorzijde en ook een deel evenwijdig aan de achterzijde. De ontstane restructuurte vul ik op met driehoekige delen. Dit zijn meestal scherp aangezaagde delen, maar die worden zodoende in de constructie opgesloten en zijn daardoor minder kwetsbaar.’

Jullie hoogaarsroer is minder driehoekig, maar bovendien gaat het hier om een restauratie, dus er was geen volledige vrijheid om het roerblad geheel opnieuw op te zetten. In dit geval heb ik er voor gekozen om het te vernieuwen gedeelte te vervangen door twee eiken delen, dikte 44 mm.

In de oude constructie waren de delen aan elkaar gezet met kleine gefreesde profieltjes, en nu worden de nieuwe delen aan elkaar gezet met hechthouten veren. Hiervoor worden 30 mm diepe sleuven gefreesd in de delen. De hechthouten veren krijgen aan de zijkant ook weer kleine groeven ingefreesd. Dit zijn zogeheten lijmkkanalen, waardoor overtollige lijm uit de constructie kan ontsnappen als het geheel met klemmen wordt aangezet.

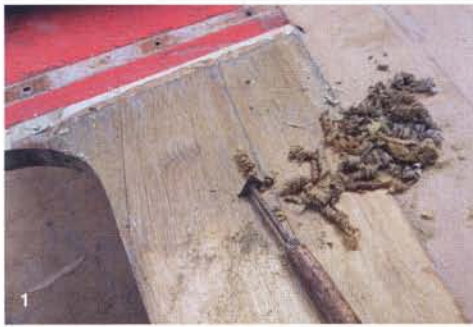
1 Het oude deel wordt geschrapt, geschaafd en geschuurd zodat het samen met het nieuwe deel (rechts op de foto) verder afgewerkt kan worden

wordt kaal gehaald, waarna het geheel wordt geschaafd en geschuurd. De gaten worden geboord voor de vingerlingen. Hierna wordt een eerste conservering aangebracht waarbij ook de boorgaten worden behandeld. Vervolgens wordt het beslag weergemonteerd, nadat het grondig is schoongemaakt en gegrond.

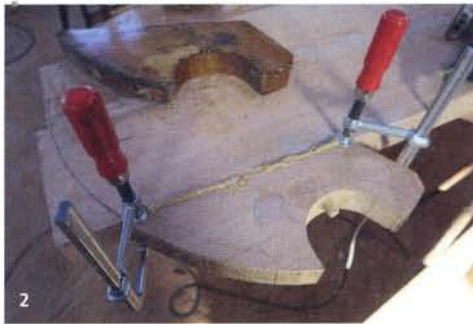
2 De voorzijde van de klik krijgt de gewenste vorm

de stap wordt het blad in model gebracht. De klik en de kop worden uitgezaagd, evenals de voorzijde. Daarna wordt het gewenste profiel hieraan geschaafd, bij het oude roer ontbrak enige profilering, het was aan de voorzijde eigenlijk gewoon recht. Gaandeweg wordt toegewerkt naar een verfijning. Het oude deel

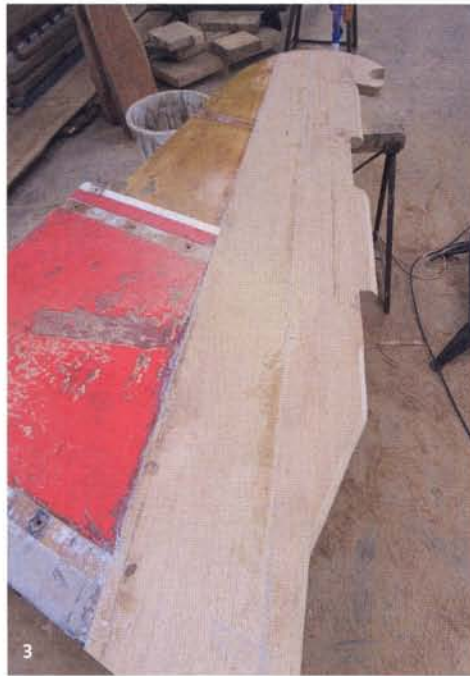
3 De voorzijde van het blad krijgt ook een profiel; het oude roer had dat niet en was gewoon recht
