# Boeieraak na 100 jaar weer in topconditie, *deel 1*

In 2007 kochten de huidige eigenaars, Walle Hoekstra en zijn partner Annet van Warners, een zwaar verwaarloosde boeieraak van 17,5 m en begonnen enthousiast aan een grondige restauratie. Na 7 jaar hard werken is het casco weer vaarklaar. In dit artikel de geschiedenis van het schip en een overzicht van de restauratie. Tekst: **Wim de Bruijn** Foto's: **Walle Hoekstra**

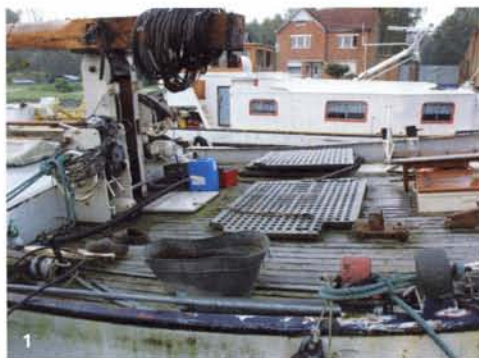
- 1 Een eerste inspectie. Aan dek ligt alles door en over elkaar
- 2 De navigatieapparatuur is nog aan boord, maar of alles nog werkt?
- 3 De schootlieren zijn monumentjes op zich. Ze schreeuwen om een opknabbeurt
- 4 De roest komt van onder het teakhouten dek omhoog tegen de kajuitbouw
- 5 Dat ziet er niet best uit bij de zwaardophanging
- 6 In het gangboord liggen rondhouten, touwwerk en lopend want door elkaar.

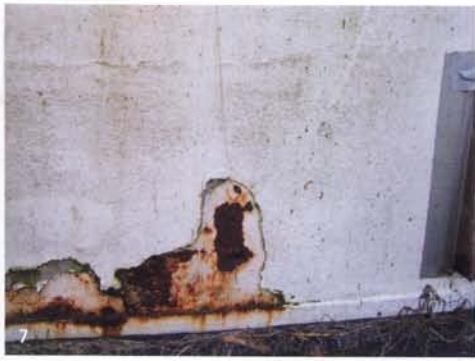
7 Daar zal toch echt een nieuwe plaat in moeten komen... • 8 In Rupelmonde gaat de Antigoon op de dwarshelling voor inspectie van het onderwaterschip • 9 Tevens wordt de huid overall gemeten. De dikte hier is 5,3 mm, maar de romp is bijna helemaal gedubbeld • 10 De 137 pk Deutz start, ook na jaren stilstaan, direct. Dat geeft vertrouwen. De koop wordt gesloten • 11 en 12 Terug in het kanaal. De gedelamineerde mast wordt aan de wal gerold. Alle rondhouten, of wat er van over is, worden op een aanhanger geladen en voorlopig opgeborgen • 13 Als eerste wordt de mastkoker van de bezaanmast weggesneden • 14 Ook de betimmering wordt verwijderd, veel teakdelen worden zorgvuldig gesloopt om hergebruikt te worden • 15 Nu de betimmering verwijderd is, krijg je een idee van de balzaal onderdeks • 16 Ook de mastkoker van de grote mast moet worden verplaatst naar de oude positie. Het teakhout van het dek moet er nog af • 17 Op het vlak liggen betonblokken met ijzer als ballast. Alles gaat er uit.

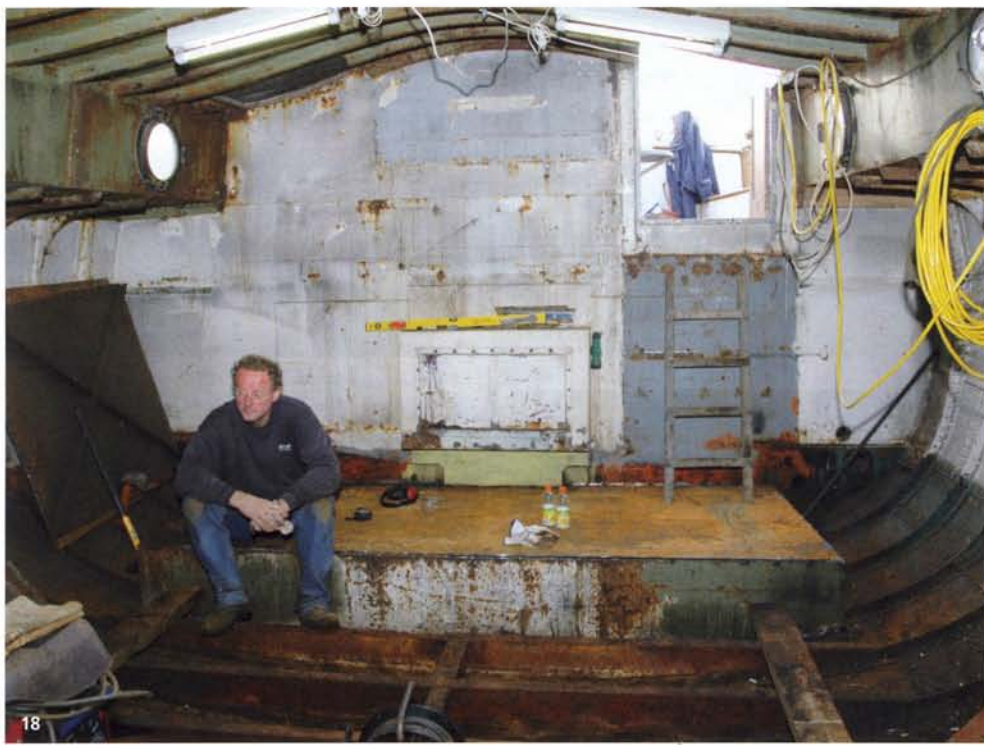
18 Walle in de lege kajuit. 'Aan welke klus zal ik nu beginnen? Eerst maar opnieuw naar Rupelmonde om het schip te waterstralen' • 19 Met 2500 bar blaas je de verf er wel af, maar later bleek niet alles verwijderd • 20 De romp is gestraald • 21 De bronzen poorten zijn verwijderd • 22 Annet brengt de eerste laag verf aan. Er zullen nog heel wat kilo's verf volgen • 23 Annet schroeft de tijdelijke werkvloer vast, zodat je normaal in de kajuit kunt lopen • 24 De romp staat in een eerste laag coating. Daarna komen volgende lagen voor afwerking • 25 Terug in het kanaal worden pijpen op de romp vast gebout • 26 Onder deze stormvaste tent kan droog worden gewerkt • 27 Nadat alle teakhout van het dek is verwijderd, lijkt het wel een gatenkaas • 28 Een voor een worden alle dekplaten en gangboorden vernieuwd • 29 Eerst worden de nieuwe platen vastgehecht, daarna kan alles worden afgelast • 30 Het begint weer een beetje op een schip te lijken • 31 Het voordek ligt open... • 32 ...en is weer bedekt met nieuwe platen. Nadat alles weer waterdicht is, wordt de reis naar Stavoren ondernomen. De komende drie jaar ligt het schip daar in een loods bij Piet Blaauw • 33 Walle en Annet • 34 Walle maakte met een auto krik zelf een spantenbuigmachine • 35 Na het stralen en schoonmaken wordt alles in de epoxyverf gezet • 36 Het voorschip, met fraai klinkwerk en nieuwe rvs ankerkluis.

vervangen. Toen al het ijzerwerk klaar was, werd weer een tocht naar Rupelmonde ondernomen. Eenmaal op de helling konden alle teer- en verflagen worden verwijderd. Dat gebeurde met een waterstraal met een druk van 2500 bar. Dat ging op zich wel goed, behalve daar waar - onder het schip - onder een hoek moest worden gestraald. Achteraf bleek daar nog veel teer te zitten, maar daarover later. Toen alles schoon en droog was kon Annet aan de gang met de verfkwest. Het hele casco werd goed in de epoxyverf gezet, zodat er niets meer kon roesten.
