Roestproblemen in stalen casco's

Tekst **Wim de Bruijn** Foto's **Noud Froeling**

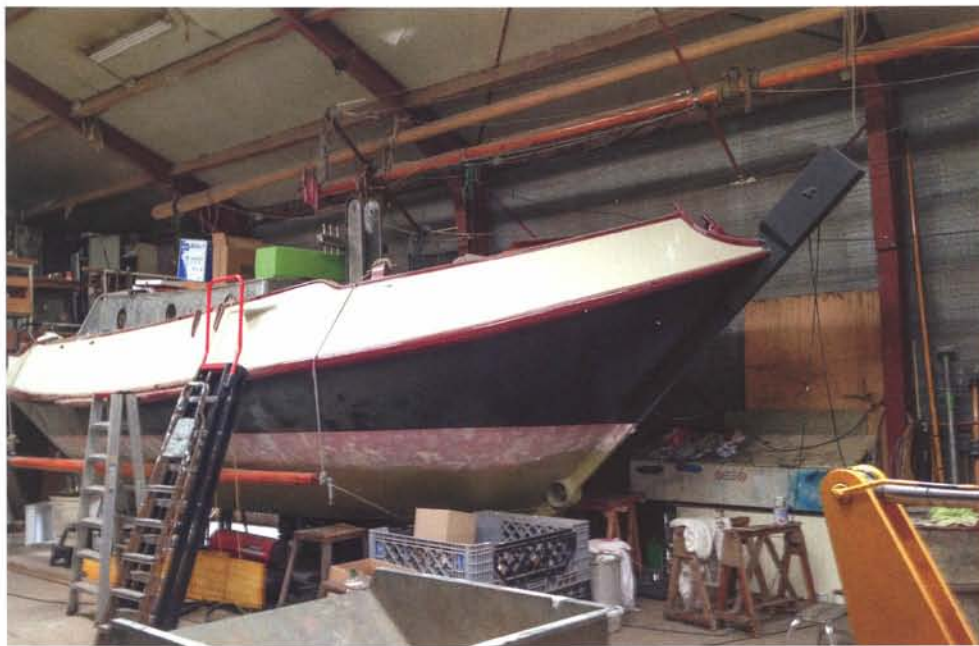
links: Al vanaf 2012 ligt de Gipon schokker in de loods van Jachthaven Het Oude Maasje.

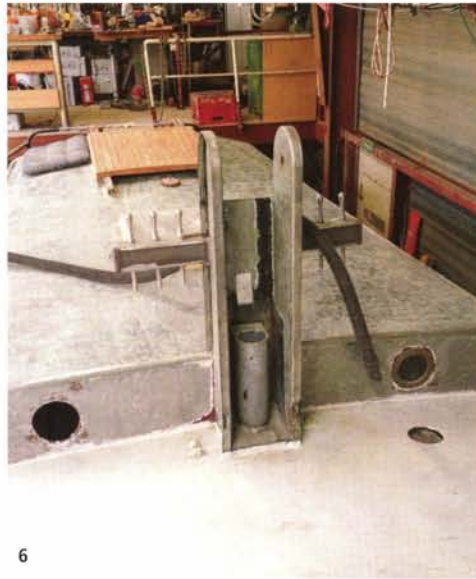
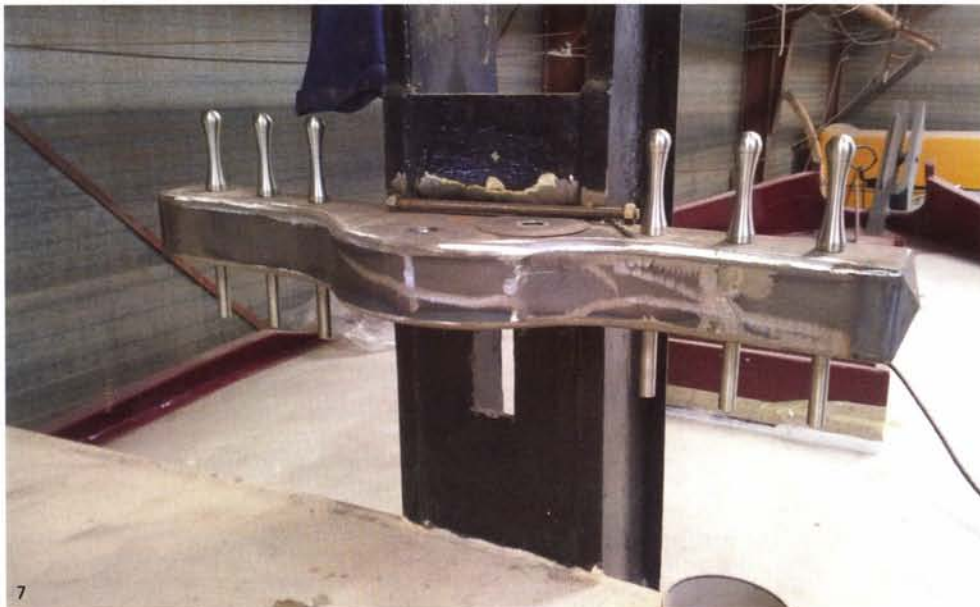
1. In het voorschip is aan bb een ruim tweepersoonsbed gekomen met eronder een watertank (groen) en een vuilwatertank. Let op de fraaie paneeltjes
2. Ook de oude kombuis was gedateerd (1978!) en aan vervanging toe.
3. Achter de betimmering is steenwol gedaan als isolatielaag (onder het gangboord zichtbaar). Hier komt de navigatiehoek bij de kajuitingang aan stuurboord.
4. De nieuwe zitbank in de kajuit aan stuurboord.
5. Met kussentjes werden de juiste stand en hoogte voor zitting en rugleuning bepaald.
6. Ook de kajuitopbouw werd kaal gemaakt. Let op de pijp voor de sputpaal onder de mast.
7. John maakte een fraaie knecht met op de uiteinden fraaie uitgewerkte vierkantjes. Een waar kunststukje!
