Nieuwe mastvoet en masttopbeslag

Na het lijmen en lakken van een nieuwe mast voor de redactiehoogaars (zie SdZ 2024.2) bleek er ook nieuw masttopbeslag nodig. En omdat de mast ook een maatje lichter werd gemaakt, werd er bij Blom in Hindeloopen een nieuwe mastvoet gelast, want de oude was eveneens aan vervanging toe. Het resultaat mag er zijn. Tekst: Wim de Bruijn Foto's: Romke Blaauw, Arthur van 't Hof

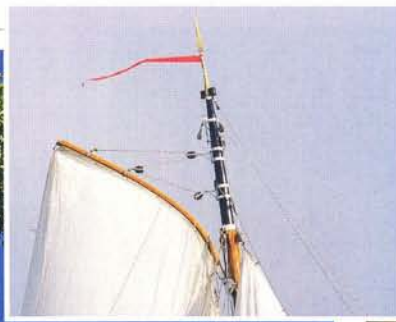
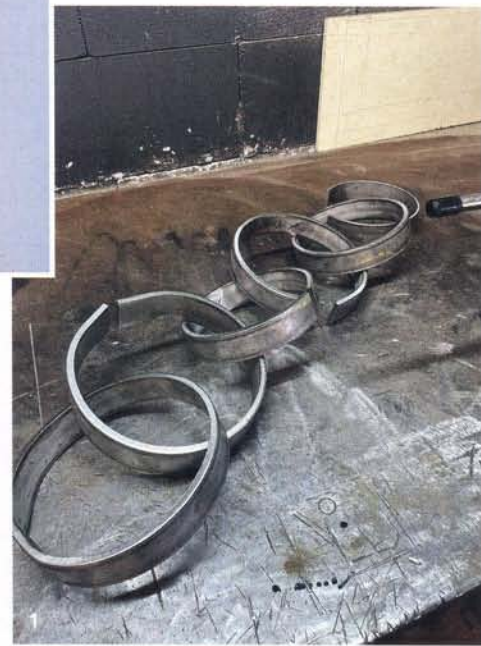
Inzet: De oude situatie van het mastbeslag en links de nieuwe mast met beslag; sla de zeilen maar aan!

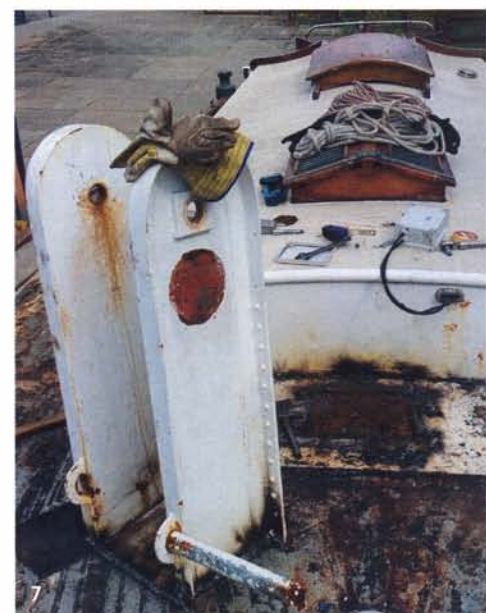
Omdat de nieuwe mast op ons verzoek wat slanker was gemaakt dan de (nogal) omvangrijke oude mast, moest ook de mastkoker worden aangepast. Echter de staat van de oude geklonken mastkoker was al niet wat hij zou moeten zijn (foto 7). Dus werd bij Skipshelling Blom in Hindeloopen een nieuwe, solide mastkoker gelast, op de afmetingen van de nieuwe mastvoet. Toen met de snijbrander de oude mastkoker werd losgebrand, schrokken de mannen wel van de staat er onder. De onderplaat was aardig aan het roesten zozeer dat er al een gat was ontstaan! (foto 8). De nieuwe mastkoker bood meteen
