De boeier „Catharina” herbouwd en weer te water

TEKST EN FOTO'S:
IR. J. HOFSTEDE

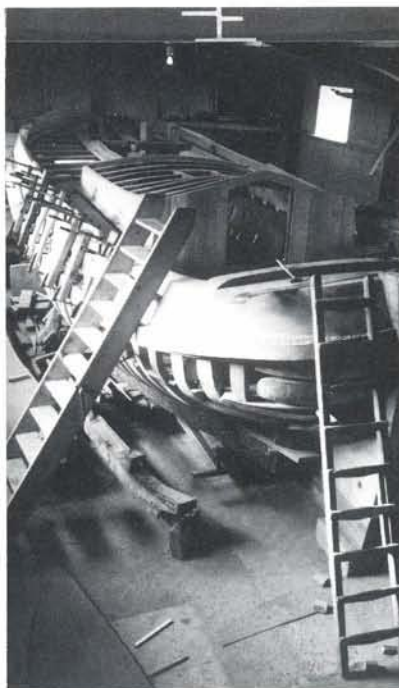
Wederom in de zomervakantie, maar ondertussen 1989, zouden we met de zoons en een aantal oud-leerlingen van het internaat, de huid even om de „Catharina” heen leggen, maar deze klus viel tegen. Na drie weken zaten er nog geen twee gangen omheen, waren een aantal delen gebroken. We zijn toen maar met een echt schip op vakantie gegaan. Afgelopen najaar ging het stomen en buigen beter. Toen de laatste gang om het schip gebogen werd, hadden we de techniek zo goed onder controle, dat de meest onooglijke stukken hout, waar de vorm voor geen meter inzat, toch op zijn plaats kwamen. We hadden op het laatst geen geschikt hout meer, dus moesten we ons wel zo behelpen.

Voor de Kerstvakantie was het schip dicht en dan breekt er een taaie periode aan. Eerst hebben we alle delen met eikehouten deuvels aan elkaar gemaakt. De beste methode was met een vlinderboor een gaatje boren, zodat aan de achterzijde net een puntje van de boor verscheen. Dan epoxylijm erin, de plug helemaal in de lijm dompelen en met een mokertje de plug in het gat slaan. We zijn niet zuinig geweest met de deuvels en de tijd zal moeten leren of alle krachten goed kunnen worden opgevangen. Doordat er geen enkele spijker of schroef in het hout zit, kon er naar hartelust worden geschaafd en geschuurd.
