# De restauratie van de TH 49

Peter Hamer en Gerrit Zomer

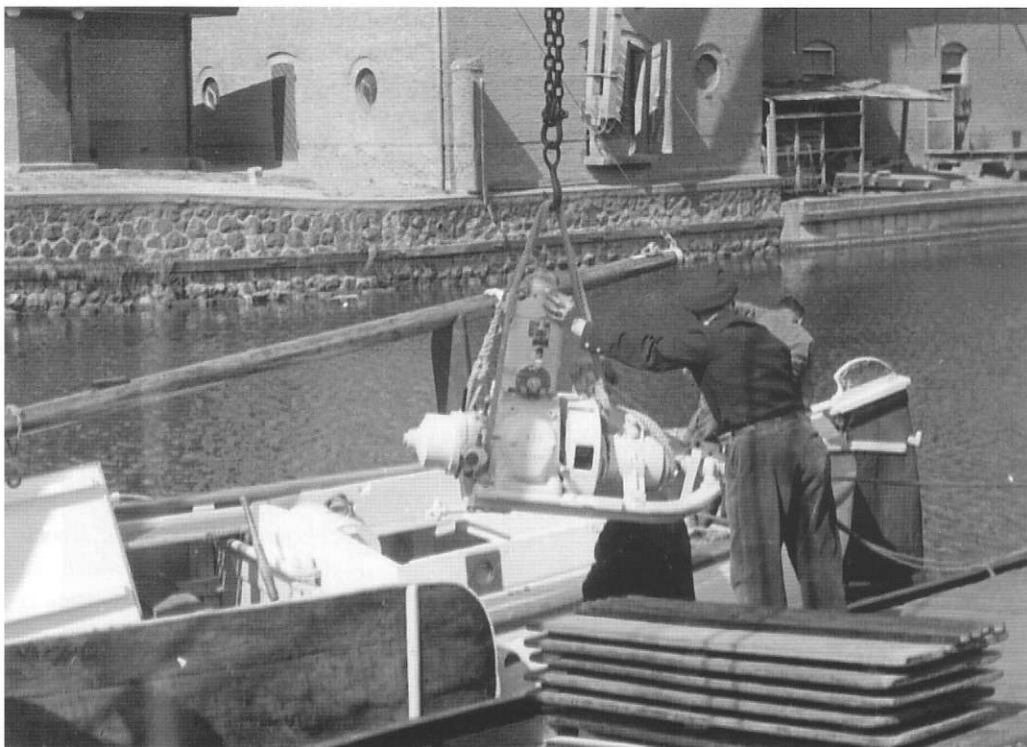
Duijvendijk jr. bezig met het dichtmaken van de keel.

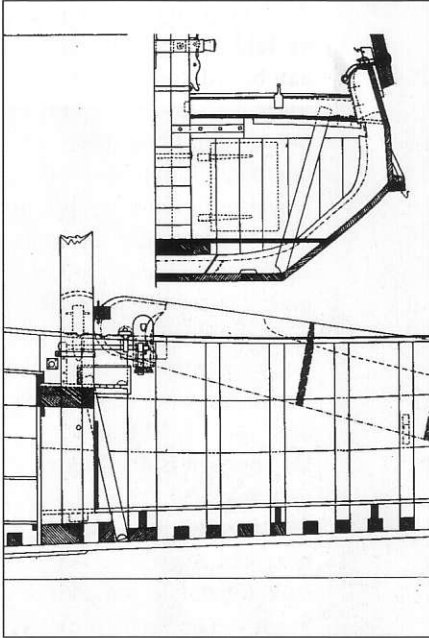
Oorspronkelijk hadden de hengsten een roerpen uit één stuk. Omdat de pen door de vorm van de roerkop niet omhoog kon schuiven moest hij bij het afnemen van het roer onder het schip worden weggenomen. Daarvoor was diep water nodig, of er moest een gat worden gegraven waar het ding in kon zakken. Ook het installeren van de pen was een ingewikkelde zaak zoals de foto laat zien. Om deze operatie te vereenvoudigen is de pen deelbaar gemaakt.
