KLEINE OORZAAK HAD GROTE GEVOLGEN

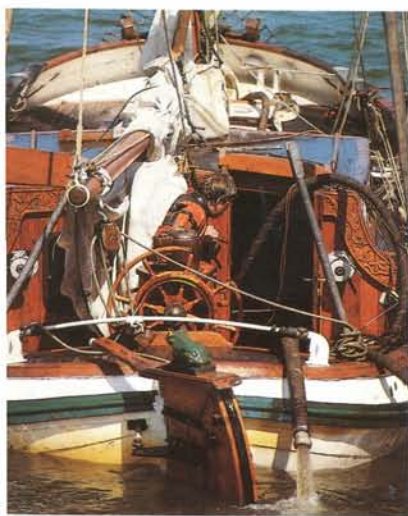
De vermoedelijke oorzaak is te zoeken in een opening vlak onder het berghout die gemaakt was voor de stuurgilinder die het roer bedient. Het vermoeden is dat er telkens een beetje water naar binnen is gekomen. Des te dieper het achterschip komt te liggen, des te gemakkelijker zal er water door zo'n sleuf naar binnen komen. Als de vloer van de zelflozende kuip eenmaal onder de waterlijn komt gaan de loospipen omgekeerd werken, en dan is het gauw gebeurd. Twee maanden na het zinken van het schip was er nog geen eindrapport bij de RP te Water

beschikbaar, dus het blijft een vermoeden. Eén ding is zeker. Als uw schip zich in zeegang wat trager gaat bewegen dan u gewend bent, til dan even het motorluik op, ofwel ga even binnen kijken. Als er bijtijds was gereageerd, was het met een goede pomp zeker niet zover gekomen. Achteraf praten is echter altijd eenvoudiger dan dat je in de situatie zelf zit, met veel mensen aan boord, met een harde wind en een lager wal dichtbij. Alles lijkt dan heel anders dan bij een berging bij windkracht 2-3.
