Jan G. Braaksma

De botter van Pieter Bos

In juni 1967 werd in de Flevopolder een wrak van een schip gevonden op 17 kilometer ten noorden van Harderwijk. Het toenmalige Nederlands Instituut voor ScheepsArcheologie – NISA (tegenwoordig Rijksdienst voor het Cultureel Erfgoed – RCE) heeft het wrak globaal onderzocht en kwam tot de conclusie dat het een vissersschip moet zijn geweest.

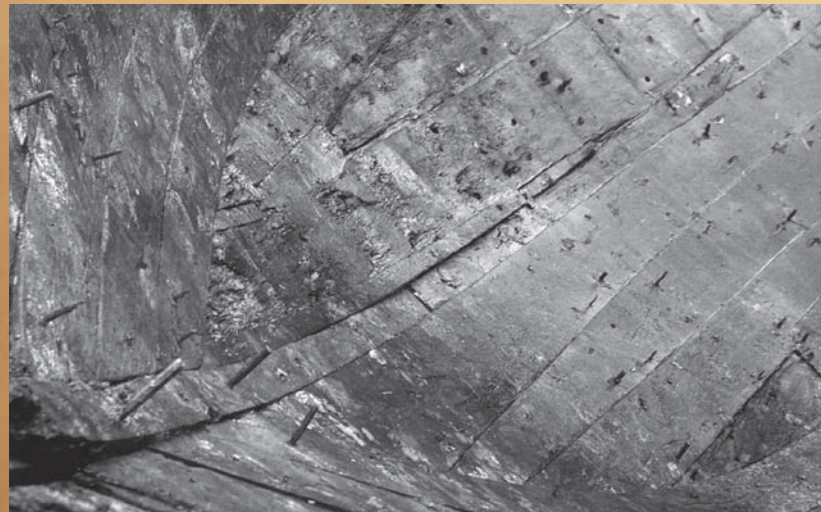
Fig. 9
De zichtbare kiel met de voorsteven. In het midden is de overgang zichtbaar van knoop naar steven.

De kiel bestond uit een plank, wat dikker dan de andere vlakdelen, zonder lassen. Het had een dikte van ongeveer 6 cm en een breedte die varieerde vanuit het middenschip naar de stevens toe, waar het was aangepast aan de dikte en breedte van de opgezette stevenbalken.

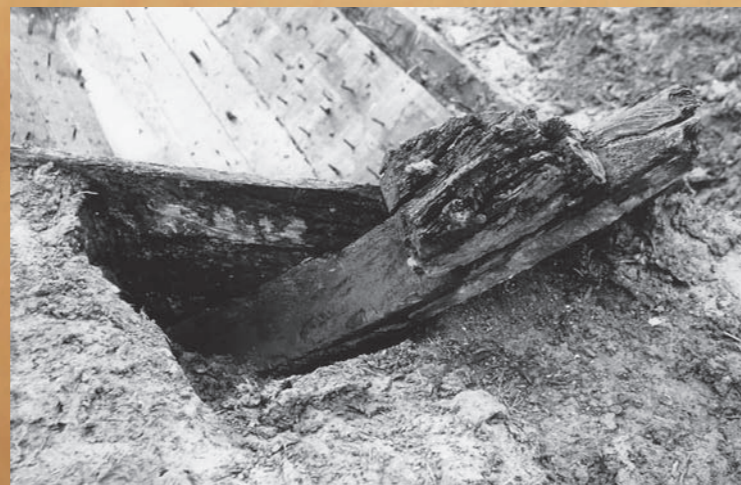
Fig. 14
Overzicht van het vlak.

Fig. 14 een beeld van het totaal overzicht van het vlak, waarin nog de bunschotten staan, nadat de leggers en spanten waren verwijderd. Aan de stuurboordzijde bestond het vlak uit drie vlakdelen, die van voor naar achter liepen. Dit was de gebruikelijke manier van bouwen. Maar

aan de bakboordkant van de kielbalk werd het vlak gevormd door vier of vijf vlakdelen. Waarschijnlijk is het schip aan deze kant aan het vlak gerepareerd, waardoor er ongelijke vlakdelen zijn ontstaan. Geen van deze lassen werd in de bun aangetroffen. In het vlak in de bun werden in de eerste twee vlakdelen aan de bakboordzijde wel gaten aangetroffen. Deze waren niet verticaal, maar schuin naar het achterschip toe door de vlakdelen heen geboord. Er zaten twee gaten in het voorste hok, twee in het middelste en vier in het achterste hok. Het vlak had een dikte van vijf cm.

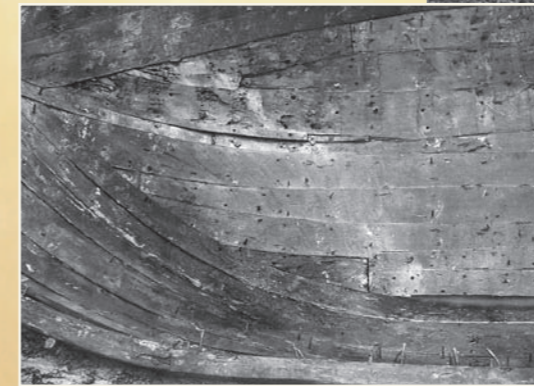
Fig. 15
Detail van het vlak in het voorschip.

De oplopende vlakdelen in het voorschip waarbij goed zichtbaar is dat er aan stuurboord drie vlakdelen en aan bakboord maar liefst vijf zijn en er is ook nog een las zichtbaar.

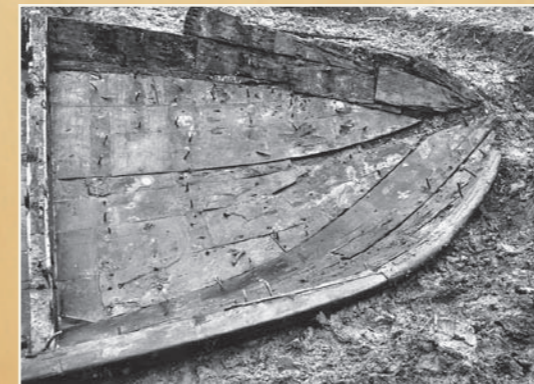
Fig. 16
Detail van het vlak in het achterschip.

De oplopende vlakdelen in het achterschip met ook een reparatie zichtbaar.

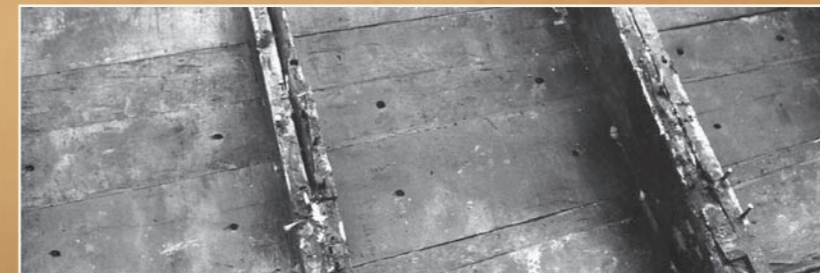
Fig. 17
Gaten in de vlakdelen van de bun.

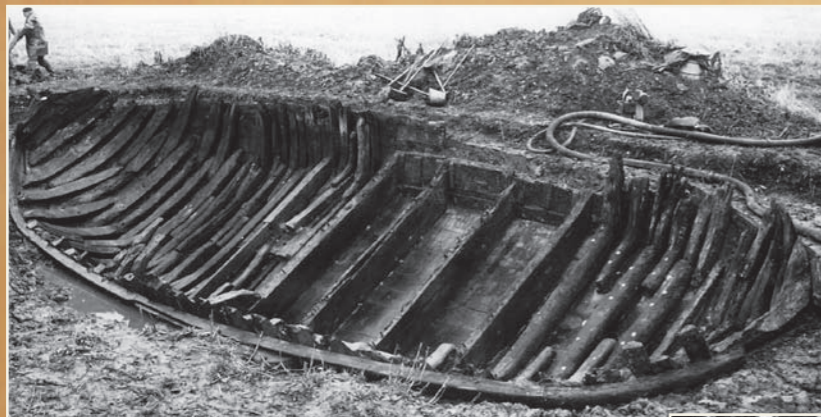
Fig. 19

Totaal overzicht van de leggers, spanten en zitters in het wrak.

De leggers in voor- en achterschip hadden een lichte V-vorm, omdat het vlak voor en achter de bun licht was opgekimd. Dit wil zeggen dat de zijkanten van het vlak wat hoger lagen dan bij de kiel. De opkimming was echter maar heel gering. Deze leggers waren ook verlengd door spanten tot aan het binnenboord. Hiertussen waren voor een deel zitters geplaatst die het verband overnamen van de ontbrekende spanten. Door het aan-

brennen van deze zitters kreeg men de nodige versterking in de kim, zeer noodzakelijk omdat de verlengde liggers/spanten minder sterk waren. Enkele van de zitters waren weer verlengd tot aan het binnenboord. Doordat men botters bouwde met een huid eerst principe werden de inhouten aangepast aan de vorm van de romp.

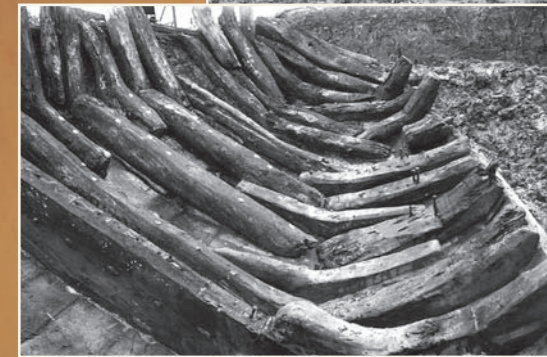
Fig. 20

De inhouten in het achterschip.

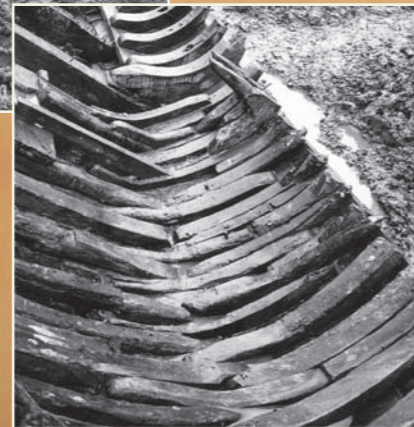
Fig. 21

De inhouten in het voorschip.

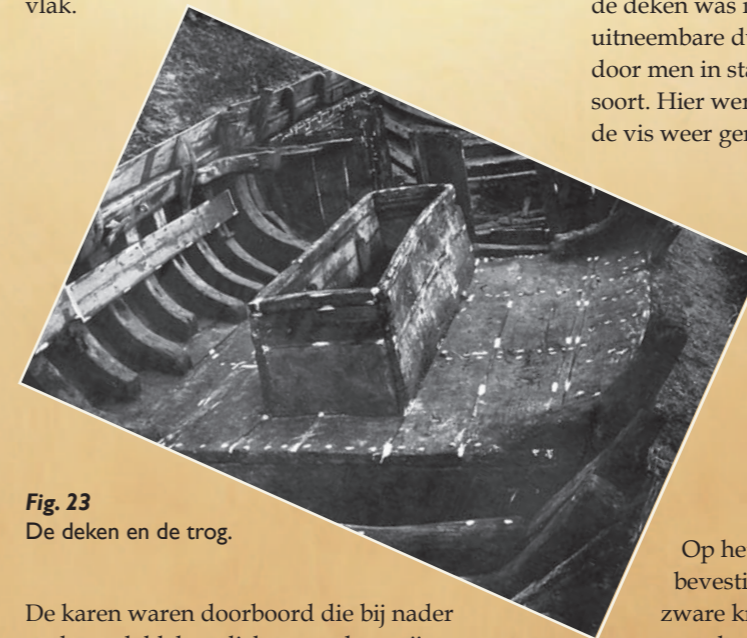
Fig. 23

De deken en de trog.

Een driehoks bun was normaal bij een botter. Alleen de botters van Baasrode hadden vier hokken. Maar die hadden dan ook een andere doel want die transporteerden er mee en visten niet. De hoofdschotten hadden een dikte van 18 cm terwijl de middenschotten een dikte hadden van 12 cm. Ze waren aan de buitenkant afgesloten met houten afneembare karen, zodat bij een hellingbeurt ook de binnenkant van de bun snel schoongemaakt kon worden of dat men de bun kon openen of dichtmaken (droge of natte bun). In het geval van deze botter was een droge bun geen mogelijkheid dit dankzij de eerder genoemde gaten in het vlak.

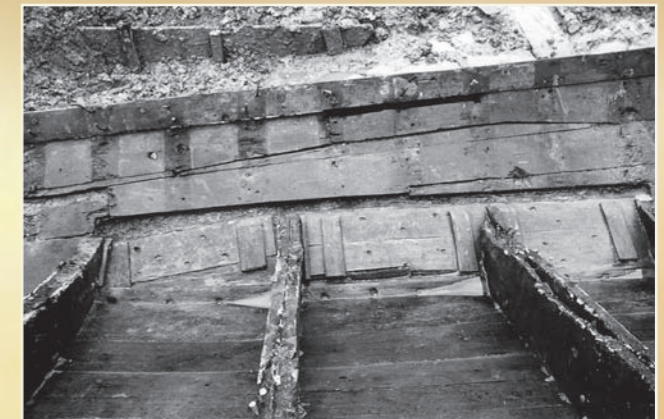
Fig. 22

De bunkaren.

De karen waren doorboord die bij nader onderzoek bleken dichtgemaakt te zijn met ronde houten proppen. Alleen de kaar in het achterste hok aan de bakboordzijde was doorboord met een groot aantal kleine gaatjes die open waren. Aan de bovenkant waren de karen bevestigd op de buitenste planken van de bundeken (het lijfhout). Aan de onderkant waren ze vastgemaakt op een plank die over de hele bun liep en ook weer was doorboord en weer waren dichtgemaakt. De deken bestond uit drie zware planken aan iedere kant van de trog. Opvallend was dat de lijfhouten, waarop de dekenpoten waren bevestigd, iets schuin naar binnen hellend op de schotten waren vastgemaakt. Een bouwwijze die voorkwam bij Volendammer kwakken en Marker botters. Deze bouwwijze was bedoeld om te voorkomen dat er water rond de dekenpoten bleef staan die rotting veroorzaakte. De trog bestond uit drie zware planken per zijde, waarvan de onderste in

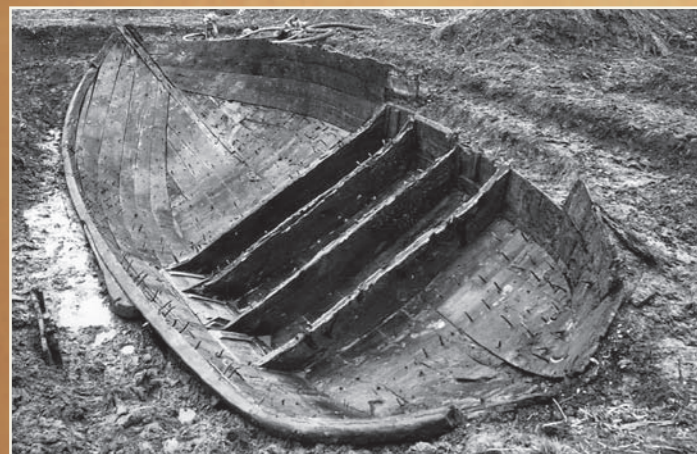
Fig. 27
De huidgangen van de botter.

Ook hier zullen we ons beperken tot de bakboordzijde, waar alle vijf gangen nog aanwezig waren. De onderste twee gangen liepen vanaf de voorsteven tot aan het hoofdschot. De derde gang kwam op niets uit en eindigde ter hoogte van het middelste ruim van de bun. In deze gang zat een

las op ongeveer 40-60 cm van het hoofdschot. De vierde gang liep door tot in het achterschip en als laatste de vijfde deed dat ook maar met een las te hoogte van het middelste ruim. Boven de vijfde gang en de stuit voorin zat nog een sluitstuk.

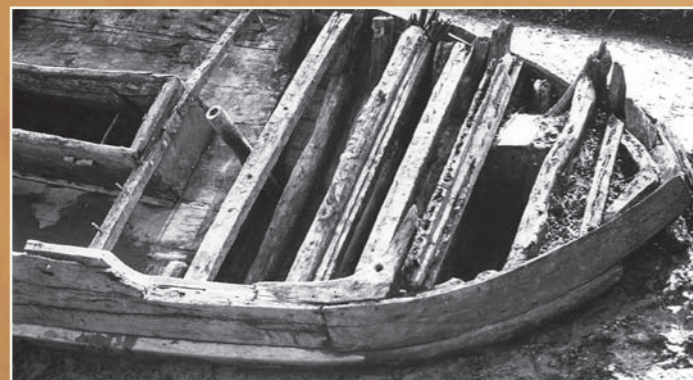
Fig. 26
Berghout en stuit achter.

Bij de bouw van een botter werd na het vlak en een viertal spanten eerst het berghout op het schip gezet. Dit bestond uit een voor- en een achterstuit waartussen het berghout zat. De lussen zaten voor op het kooispant en achter op het achterspant. Door deze manier van bouwen kreeg het schip zijn zeeg (de lijn van het schip). Bij het wrak was het volledige berghout aan de bakboordzijde nog aanwezig, waarbij de stuiten goed te herkennen waren.

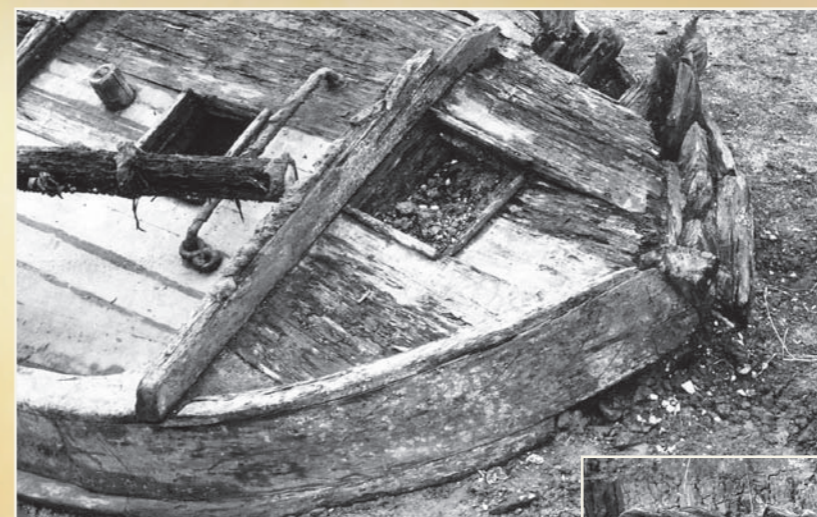
Fig. 29
Het dekhuisje met in het midden de toegang.

Het dek van het dekhuisje bestond uit een twaalfstal dekplankjes, met in het midden een luikopening. Dit luik was verdwenen. Dit dekje werd ondersteund door twee dekbalken en werd afgedekt door een lichte potdeksellat en liep mee met de ronding van het boeisel. Aan de voorkant bij de overloopbeugel voor het helmhout was het ijzeren beslag nog terug te vinden. Op de voorkant van dit hoger gelegen dekhuisje, op de hennebalk, was een S-vormige versiering aangebracht in de kleuren rood, wit en blauw met daartussen ronde stippen in geel.

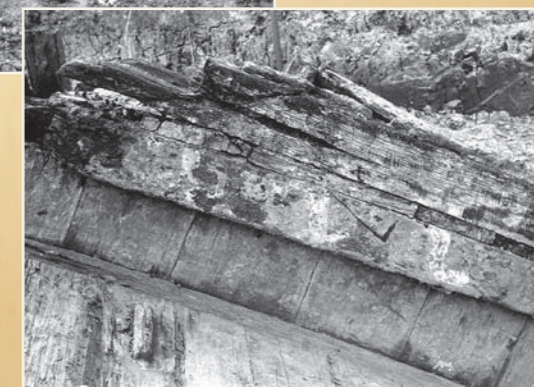
Fig. 30
De hennebalk met daarop de gekleurde versiering.

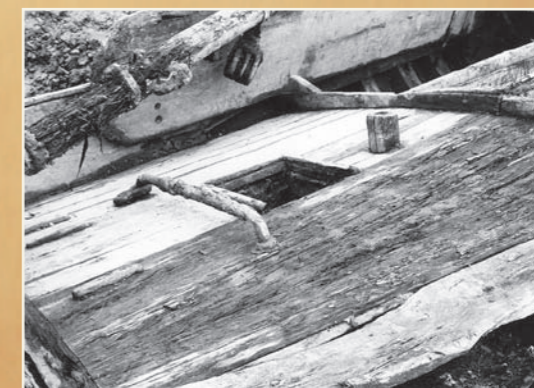
Fig. 31
Het achterdek vrijgemaakt van de modder waar de giek en het zwaard nog overheen liggen.

Het achterdek werd gevormd uit een zestiental planken, waarvan de buitenste planken van eikenhout waren en de rest grenen. Op het dek tegen het achterste dekhuisje aan, waren een aantal voetlijsten aangebracht ter ondersteuning van de roerganger. Het toegangsluik tot het achteronder, tussen de overloop en de pompkoker, was ook hier verdwenen. De pompkoker liep tot op het vlak en kwam uit tussen het achterste hoofdschot en de daarvoor liggende legger. In de hoeken van de waterbalk waren voor afwatering van het achterdek twee loden spuikokers aangebracht.

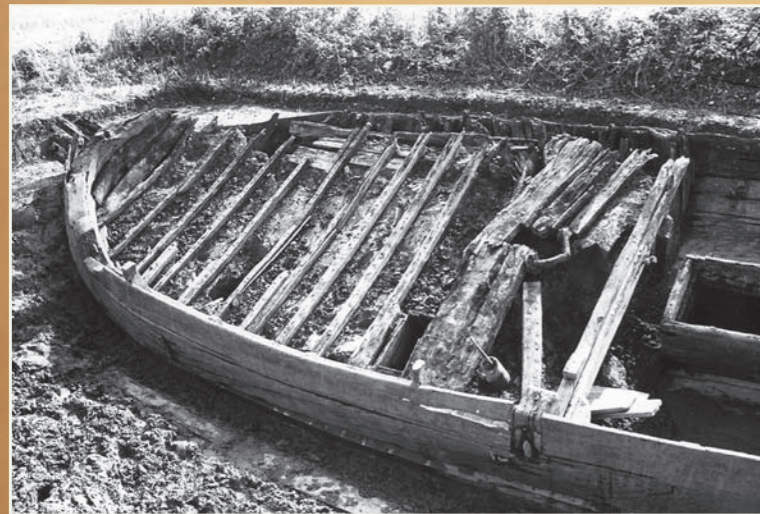
Fig. 33
De zwaar beschadigde mastbalk met daarvoor de waterbalk. Deze is met een horizontale knie op de zware zwaardknie bevestigd. Daar is ook de zwaardbevestiging te zien.

De zeilbalk, twee zware stukken hout van 60 cm breed, werden van onderen gesteund door een drietal zware knieën. Deze waren op de spanten en zitters aangebracht met ervoor nog een knie horizontaal tegen het dek, voordewinder genaamd. Waarschijnlijk was het schip stuurloos tegen de bodem geslagen en was de mast, met het

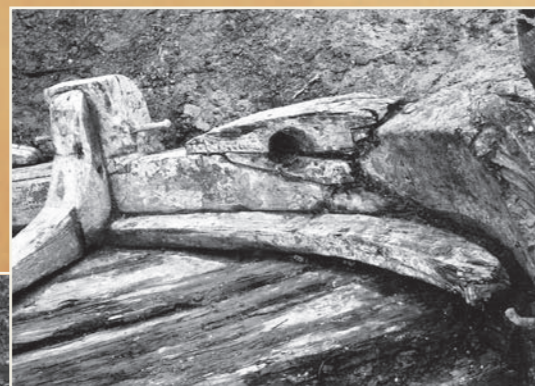
Fig. 36
Detailopname van het schildboord met knie en schelp, met daaronder de opening voor het braadspil.

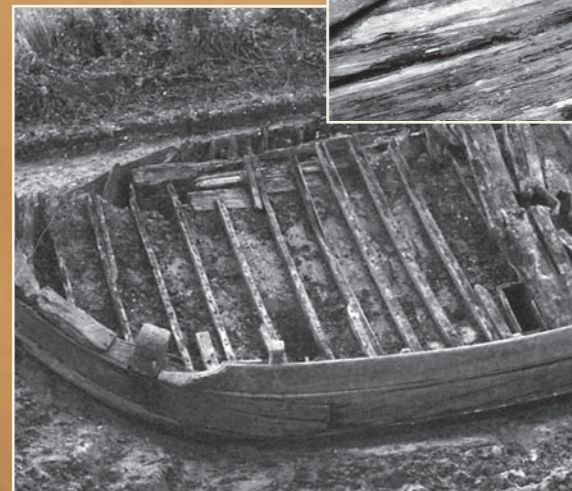
Fig. 35
De dekbalken in het voorschip voordat de ingespoelde grond was verwijderd.

De omloop (de wegering), aan de bakboordzijde van het voorschip, is het steunpunt voor de dekbalken. Om elk spant was een inkeping gemaakt voor een tiental dekbalken die daardoor op ongeveer gelijke afstand van elkaar zaten. De dikte en breedte van de balken waren ongeveer gelijk. Net zoals in het achterschip hadden ook de dekbalken, de waterbalk en de zeilbalk een lichte dwarsscheepse ronding.

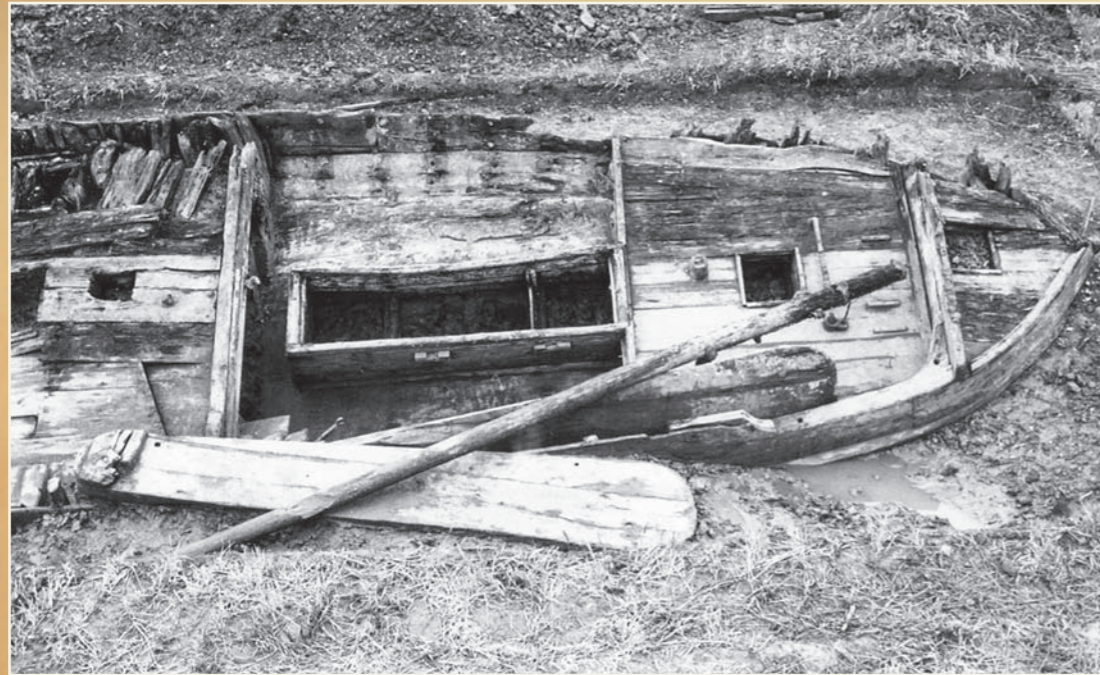
Fig. 42

Losse onderdelen van het wrak.

Wat op de bovenstaande foto goed te zien is, is de stuurboordstelling die ingestort over de deken ligt. De stelling aan bakboord was weggespoeld.

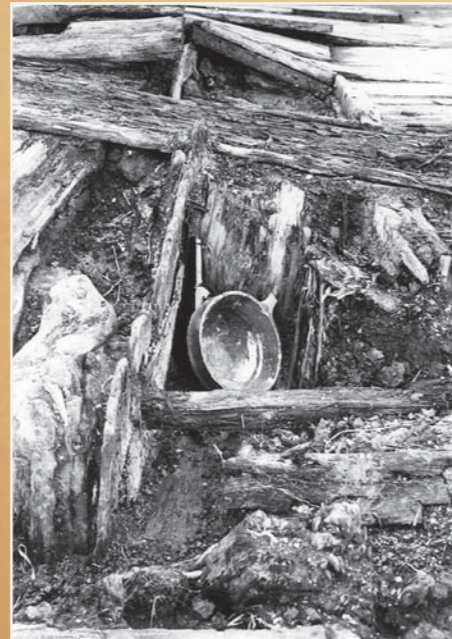
**Fig. 44**

Kastje met inhoud aan de stuurboordkant. Hierin werden onder andere een platte, rood aardewerken steelpan en een groene fles gevonden.

met daaronder een lade. Het kastje had één legplank. En naast de kokerwangen zat aan elke kant ook nog een kastje. Beide hadden één legplank, het kastje aan de stuurboordzijde was iets smaller uitgevoerd. Dit kwam omdat daar de ingang naar het vooronder zat. Dit deurtje was echter verdwenen. Ook was het hele achterschot van het vooronder verdwenen. Het enige deel wat hiervan was overgebleven was de drempel van de ingang, maar die was tevens een steun voor het mastspoor en dus veel zwaarder uitgevoerd. Helemaal voorin, onder het boegluik, was nog de beschieting te vinden waarop de ankerkabel kon worden geborgen en eventueel andere scheepsbehoeften.

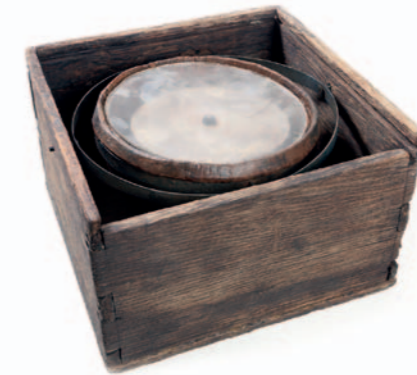
**Fig. 45**

Het kompas uit het wrak was helemaal uit elkaar gevallen maar is weer gerestaureerd.
