## Harderwijk druk met restauratie HK22

*In de prachtige botterloods van Harderwijk, naast de Vischafslag, wordt momenteel de HK22 grotendeels gerestaureerd. De vrijwilligers doen dat onder leiding van Harmen Timmerman die ook in Huizen actief is. Deze zomer moet de HK22 weer te water. Tekst: Wim de Bruijn Foto's: Jan Cornelissen*

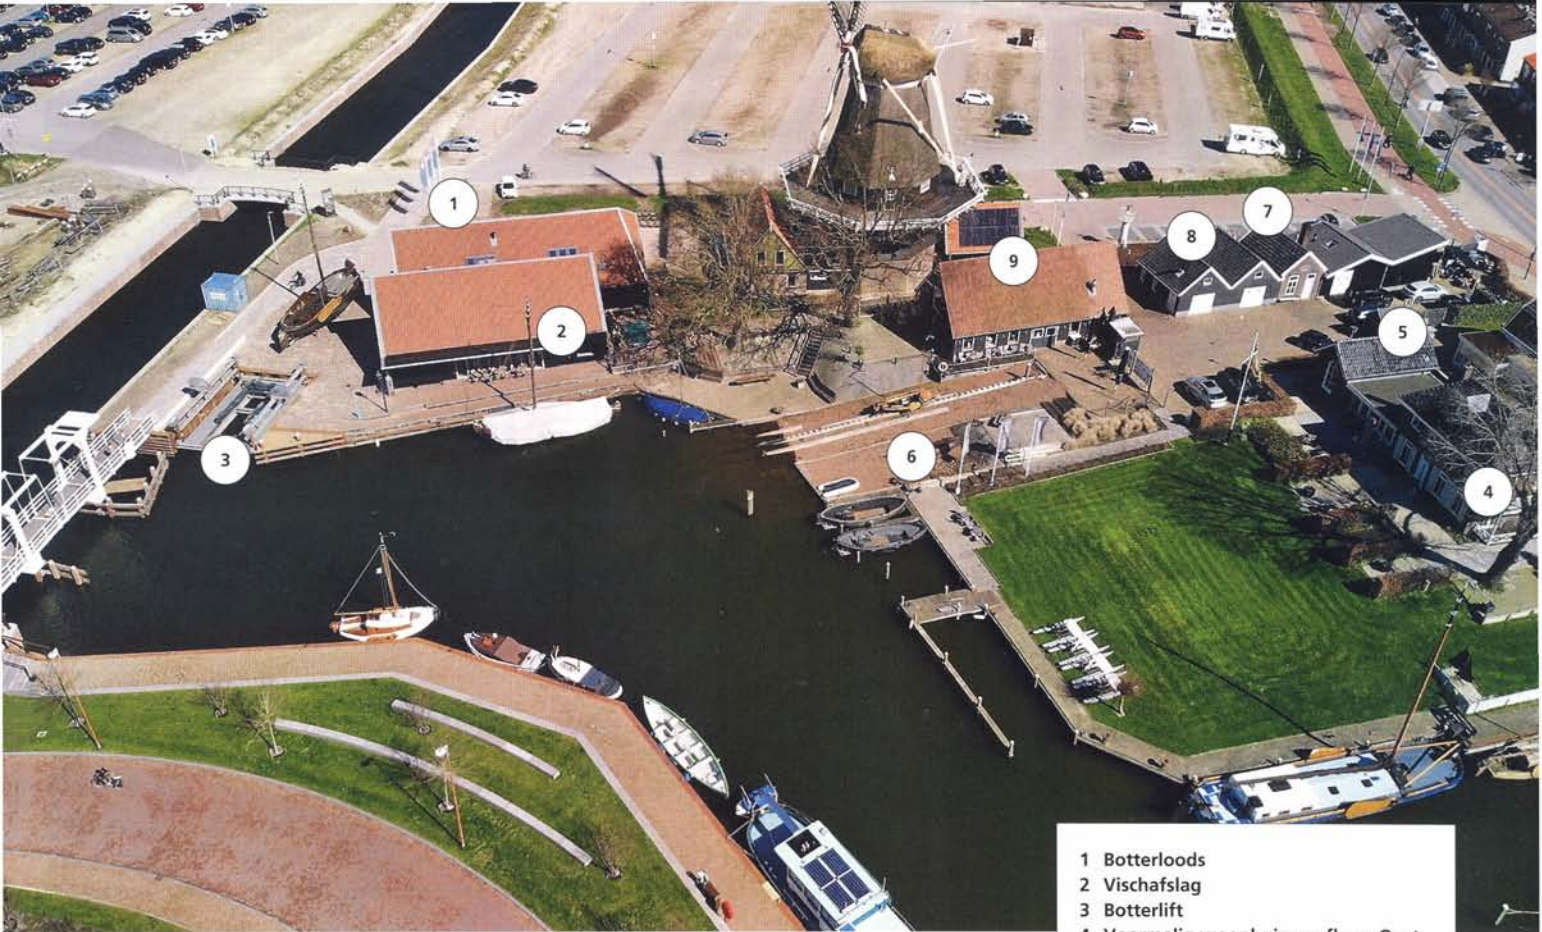
- 1 Botterloods
- 2 Vischafslag
- 3 Botterlift
- 4 Voormalig woonhuis werfbaas Oost
- 5 Eertijds lierhuis voor de hellinglijer
- 6 Hellingbed
- 7 Smederij
- 8 Plaats vroegere timmerloods
- 9 Restaurant

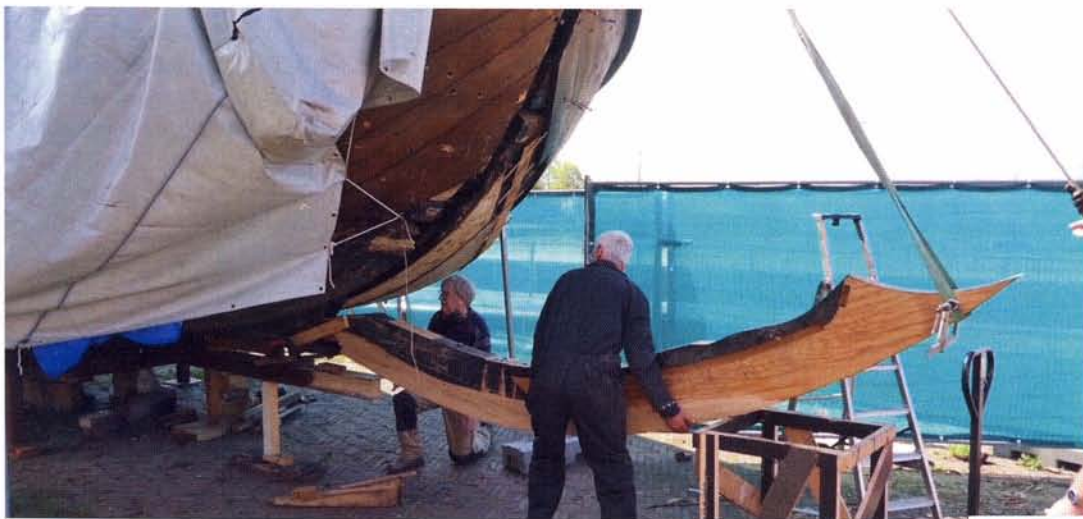
midden: De nieuwe voorsteven van de HK22 is pas gemaakt en wordt op zijn plaats gezet.

Nadat er een nieuwe voorsteven was pasgemaakt en bevestigd, maar nog voordat een nieuw voordek werd gelegd, moest een nieuw onderkrophout worden pasgemaakt. Vervolgens werd er een nieuw dek van Afzelia gelegd en daarop kon het echte krophout worden pasgemaakt. Dat is een banaanvormig dik stuk hout dat de steven, berghouten en boeisels verbindt. Erachter liggen de schildboorden die weer aansluiten op de binnenboorden wat meer naar het midden van het schip. Het krophout is een heel groot en ontzettend zwaar stuk hout; het vraagt veel kennis en vaardigheid van de scheepstimmerman om het goed passend te maken. Hier komt het aan op het vakmanschap van Harmen Timmerman. Op de naad tussen krophout en het schildboord komt een schelp of schulp. Deze dekt de braadspil ofwel ankerspil af die draait tussen krop en schildboord.

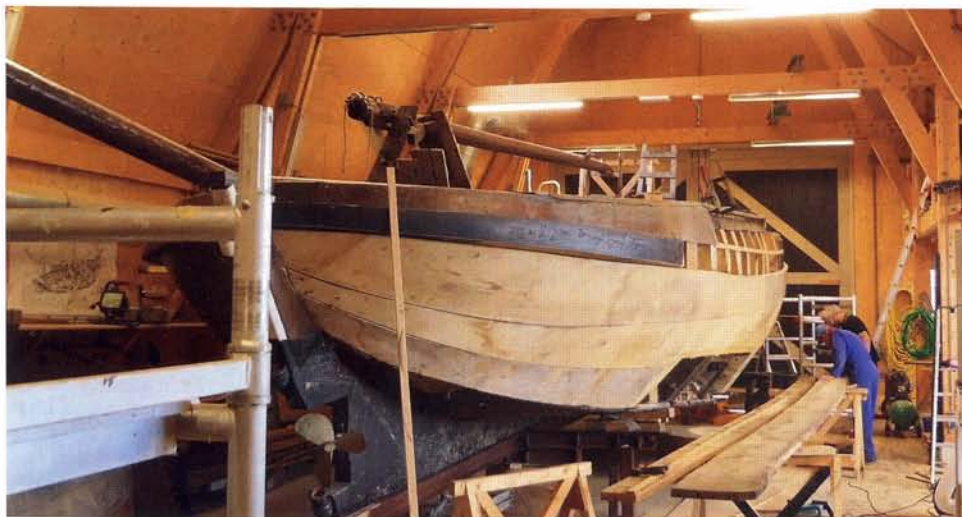
linksonder: Nadat het vlak grotendeels was vernieuwd, volgde de huid. Tevens werd een begin gemaakt met het berghout. De achterstuit, een krom gegroeid stuk hout (donker hout op de foto) is al pasgemaakt en aangebracht.

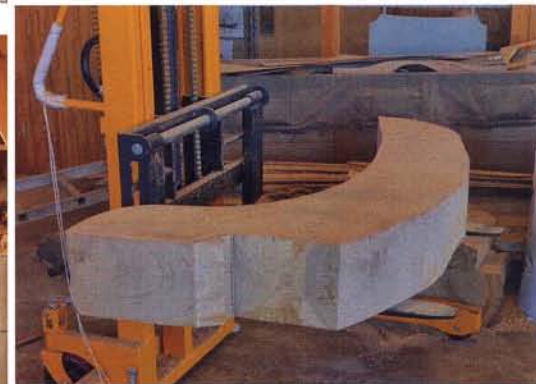
inzet: Voor nieuwe zwaardborders heb je zware stukken hout nodig, die nauwkeurig pas gemaakt moeten worden.

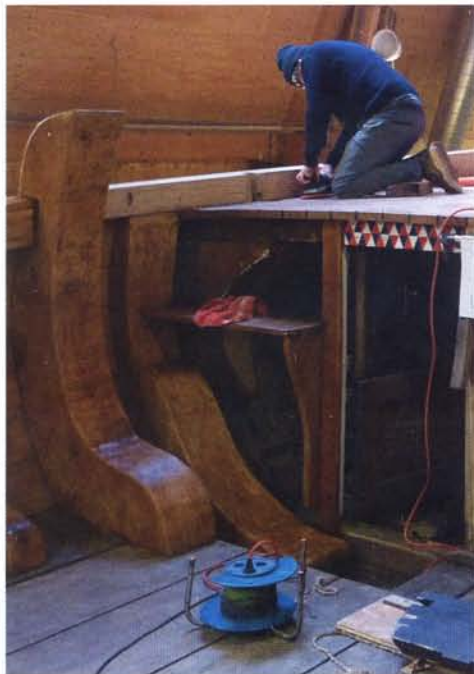
links: De nieuwe zwaardbolder is gemonteerd.

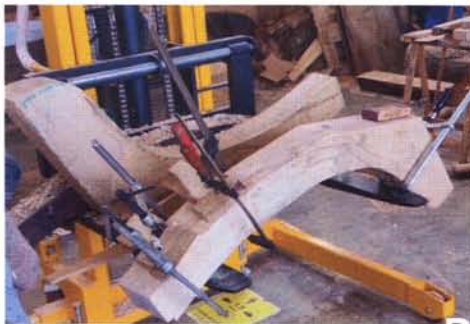
rechtsboven: Om de bovenkant van de deken waterdicht te houden moeten zware dekenpoten worden gemaakt. Er komt nogal wat waterdruk op bovenkant deken door het water in de bun.

zware zwaardbolders, werden ook de dekenpoten vervangen, dat zijn hele stevige knieën die de bovenkant van de deken omlaag moeten houden, omdat daar enorme druk van het water in de bun op staat (zie foto vorige pagina's). Het vlak was al eerder vernieuwd onder leiding van Wim Mendelts. Ik wist al wel dat bouwers en restaurateurs rekening moeten houden met het uitzetten van eikenhout als het schip te water gaat. Zeker nadat het drie jaar op de wal heeft gestaan, want dan is het nieuwe eikenhout behoorlijk droger geworden. Dankzij een fantastische site waar Harmen op was gekomen: houtinfobois.be kun je de gegevens van het gebruikte hout invullen. Dus in dit geval 40 cm brede vlakgangen, twee duims dik eiken en een vochtigheid van 15 procent. De uitkomst was dat deze brede gangen maar liefst 12 tot 14 mm

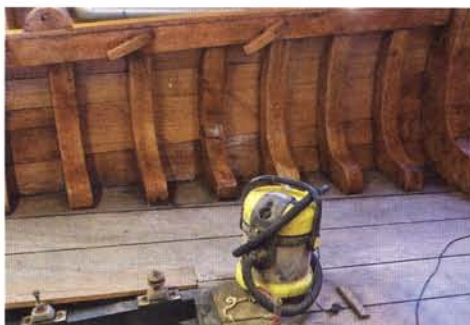
rechtsonder: Een hele serie nieuwe dekenpoten gaat zorgen voor een waterdichte bun.

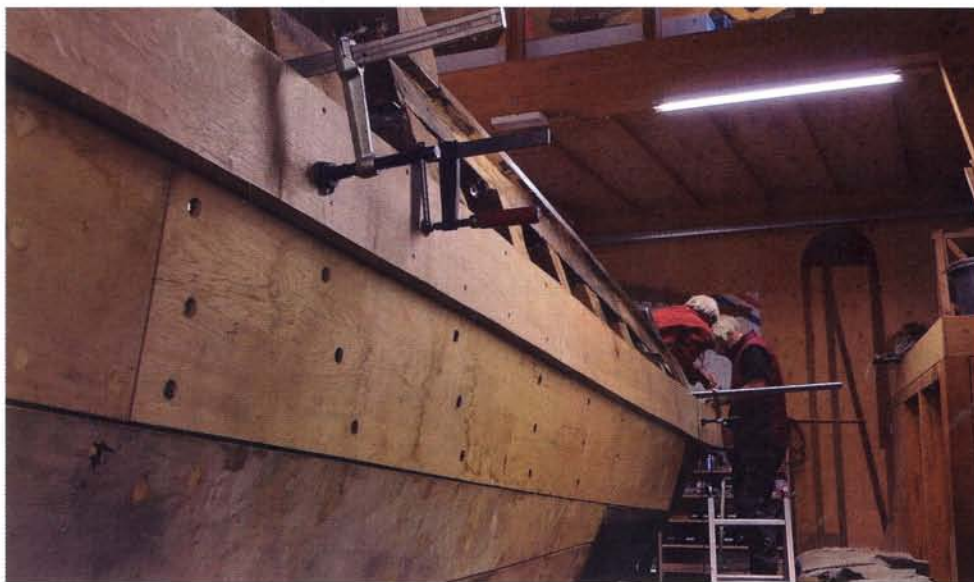
midden: Het berghout werd opgebouwd uit drie delen. Het eerste deel tegen de spanten was tevens de drogenaad. De volgende laag werd tegen de eerste laag gelijmd en rvs geschroefd. Met de derde, laatste laag was er weer een zwaar berghout ontstaan. De stuiten voor en achter kwamen wel van een kromme stam.

daar ook rekening mee als ze een boom kappen. Ik zag nieuwe gangen aan bakboord en stuurboord. Nieuwe, gelamineerde berghouten die met Resorcinol zijn gelijmd en extra zijn doorschroefd en afgedopt. Harmen koos voor drie delen droog hout. Het eerste deel tegen de spanten was tevens de droge naad, die ervoor zorgt dat er nooit water tussen berghout en boeisel kan lopen, hetgeen oorspronkelijk wel het geval was en dat verkort de levensduur van zowel boeisel en berghout en ook de spanten erachter natuurlijk aanzienlijk.

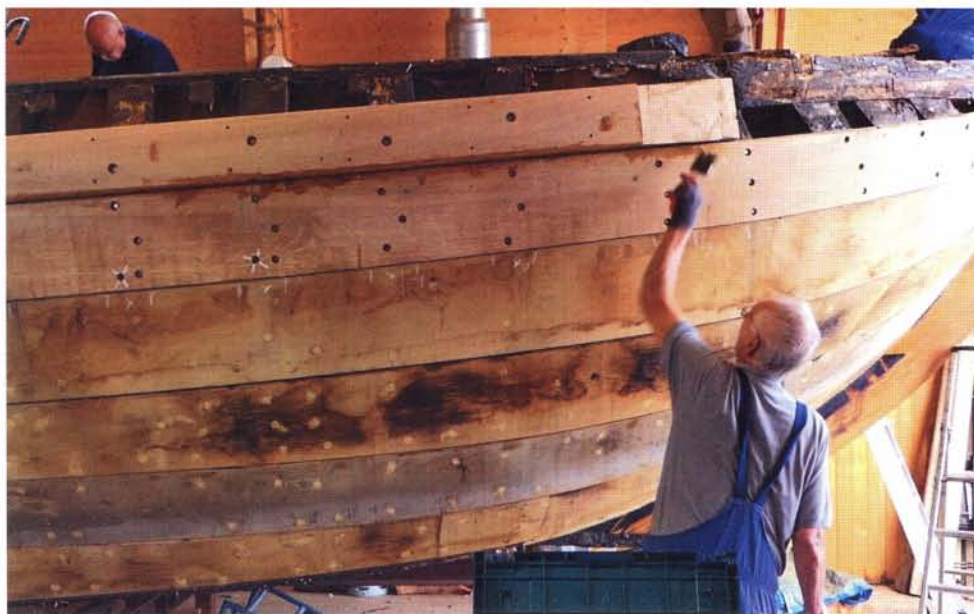
onder: De stuit in het voorschip wordt met een schuine las aan het gelamineerde berghout bevestigd. Een vrijwilliger smeert een speciale olie op het verse hout, zodat het niet te veel gaat uitdrogen

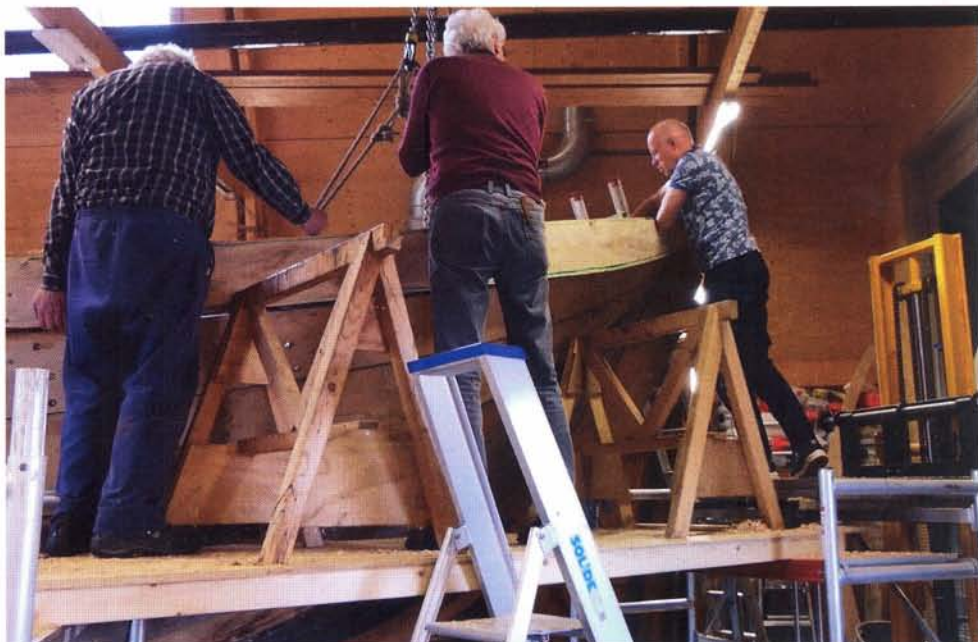
boven: Een deel van het nieuwe krophout valt onder het voordek. Op dat krophout komt het nieuwe dek en daarna wordt het bovenkrophout pasgemaakt

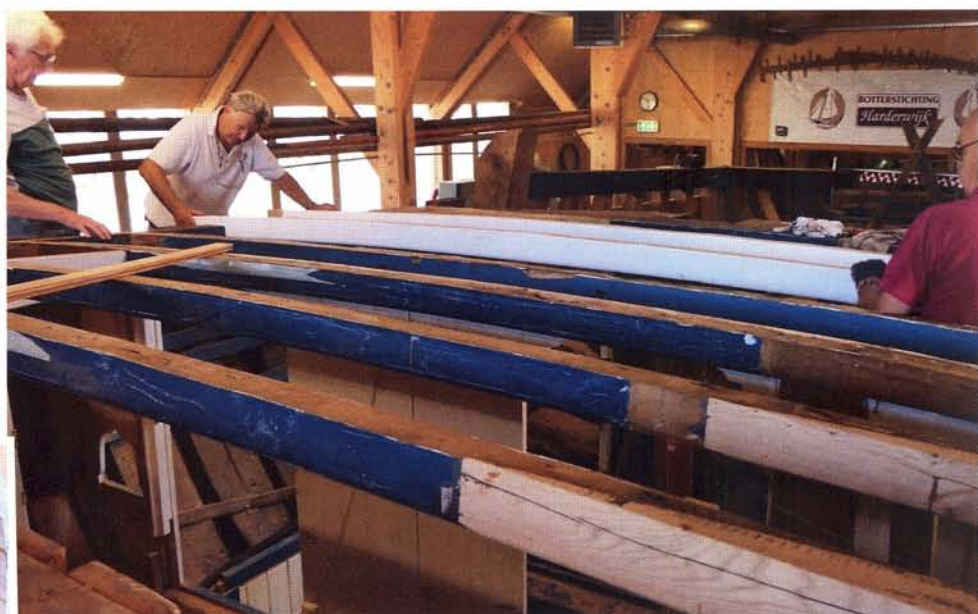
midden, rechts: Voordat een nieuw voordek kan worden gelegd worden eerst de dekbalken vervangen. Ze komen uit de Harderwijker molen die werd gerestaureerd, er was nog gezond hout bruikbaar.

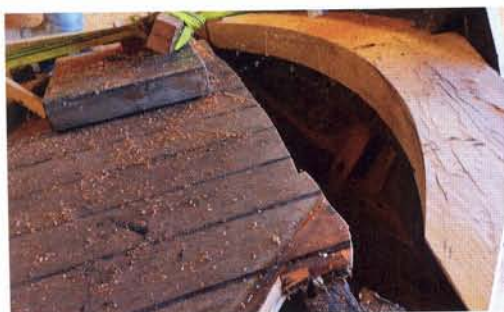
rechts boven: Met een takel wordt de nieuwe stuit gepast en zo nodig verder pas gemaakt

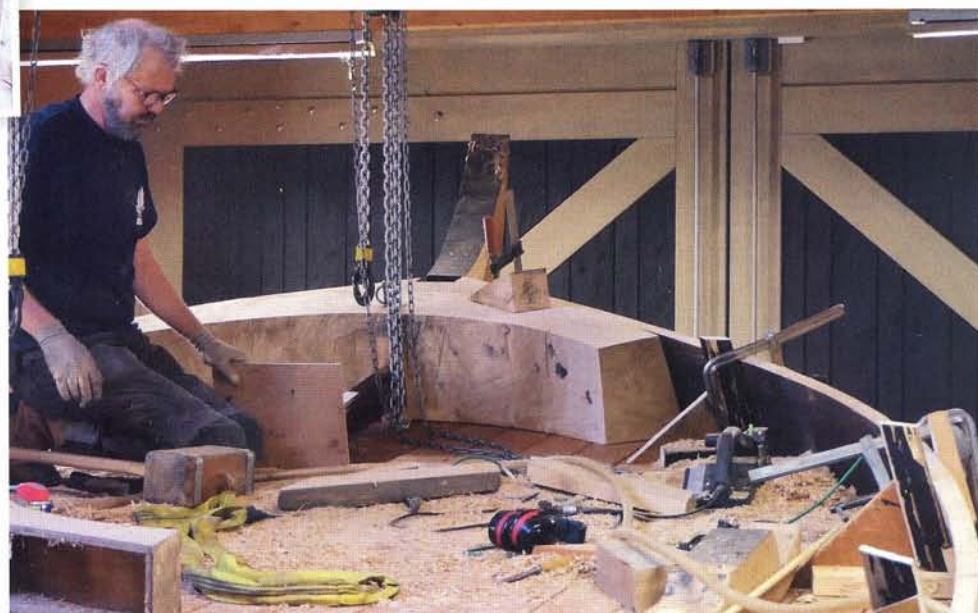
rechtsonder: Harmen Timmerman past het nieuw gemaakte (boven)krophout, dat tegen het boeisel en voorsteven precies pas moet worden gemaakt. Het is een van de moeilijke klussen bij een botterrestauratie

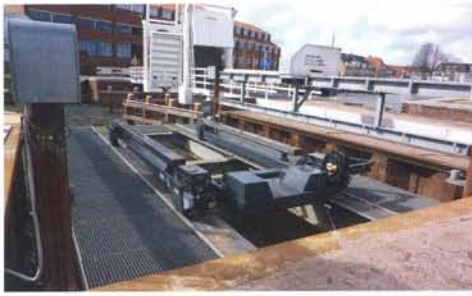
Met de unieke botenlift kunnen botters boven de hellingwagen worden gevaren. Met een druk op de knop komt het schip boven water en kan dan overal naar toe worden gereden, tot in de botterloods!

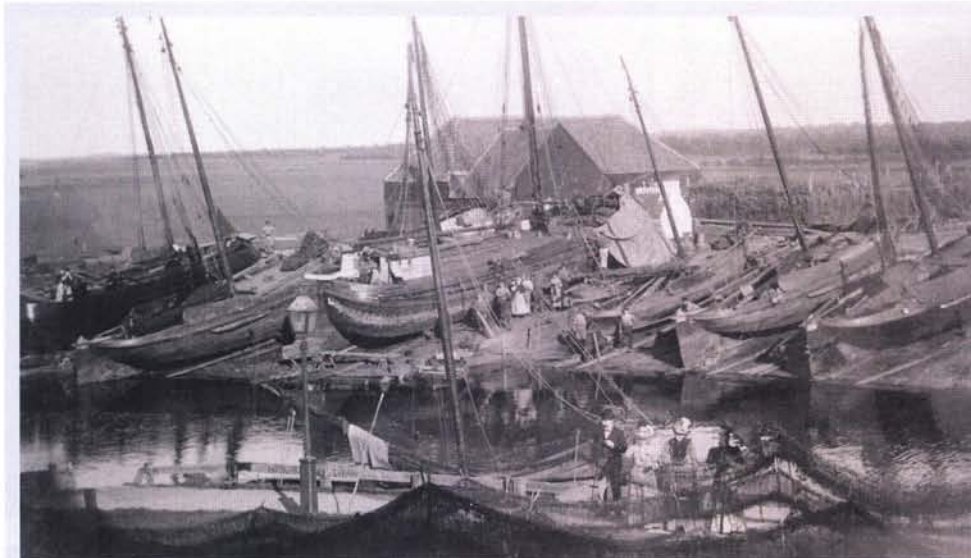
links: De glorie van de werf "Veluvia". Op zeven hellingbedden konden schepen tegelijk op de helling, zodat de schippers niet op hun beurt hoefden te wachten. In de oorlog werden zowel hellingbedden als woonhuis gebombardeerd. Na de oorlog werden twee hellingen gerepareerd en het woonhuis van de familie Oost is opnieuw opgebouwd

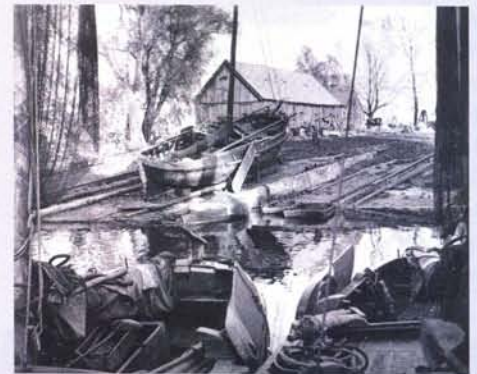
rechts: Na de oorlog waren er tot 1969 nog twee hellingbedden in bedrijf. Op de achtergrond de werfshuur, waar in de jaren zestig jarenlang een aak stond waar Laurens Oost af en toe aan werkte. Toen het schip eruit moest, werd de loods afgebroken. Erachter de smederij waar Laurens Oost prachtig smeedwerk maakte.
