Martijn Perdijk restaureert met visie

TEKST WIM DE BRUIJN, FOTO'S THEO KAMPA

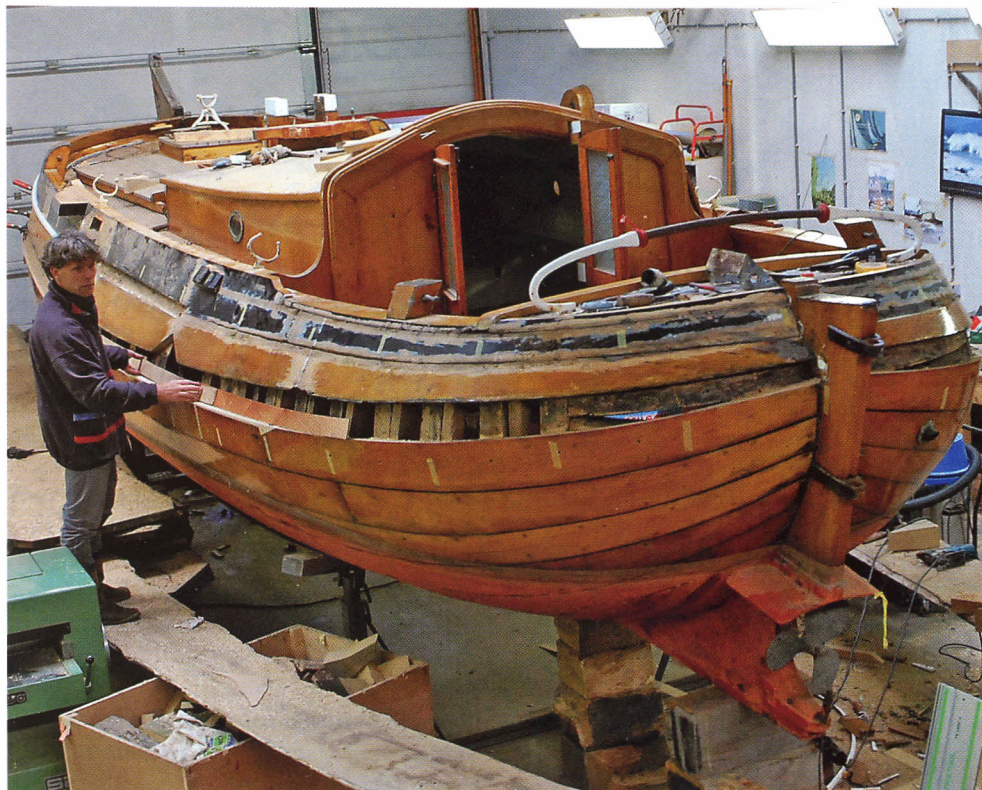
Het berghout is gesloopt.

Toen Theo Kampa en ik deze winter bij Martijn Perdijk binnenliepen, was het berghout van de boeier Bever verwijderd. Enkele maanden later kwamen we weer langs en we konden dezelfde foto maken, alleen nu met nieuwe berghouten en boeïsel.

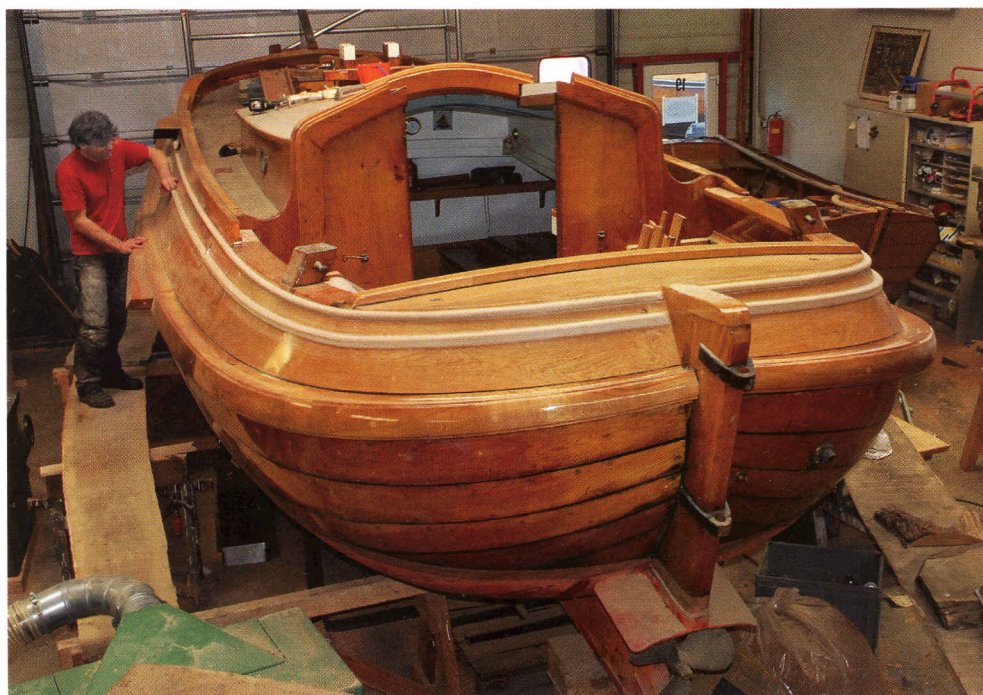
Berghouten, boeïsel, lijsten, potdeksels, achterdekje, slemphouten, beretanden en kluisborden. Alles is nieuw en strookt mooier dan voorheen.

Het nieuwe berghout werd voorzien van een droge naad, zodat er geen water van de bovenkant van het berghout onder het boeisel kan kruipen. Hoewel dat niet origineel is, scheelt het een heel stuk in het onderhoud. Het is echter wel wat duurder. Bovendien maakte Martijn, ter hoogte van de zwaarden, een apart gootje op bovenkant berghout zodat het ook daar kan afwateren.

Toen het berghout werd vervangen, bleek dat er ook veel slechte stukken in de boeïsel zaten. Uiteindelijk viel de beslissing om direct dan maar alles aan te pakken, inclusief de lijsten op het boeisel. Daarbij was het ook weer mogelijk om ook hier een verfijning van de lijnen aan te brengen. Al met al een beeldbepalende klus! Nadat nieuwe beretanden en kluisborden weer werden voorzien van snijwerk, zoals dat te zien was op oude foto's, werd ook het achterdekje vernieuwd en weer van eikenhout gemaakt.

de stevens verder opliep. Uiteindelijk lopen na deze restauratie de middenstukken van het berghout achter het zwaard circa 2 cm hoger dan voorheen. In de bochten in voor- en achterschip komen ze weer 2 cm lager uit. En tegen de stevens ligt het berghout weer 2 cm hoger dan na
