Reddingsplan voor Vollenhoofse bol „Aemilia II”

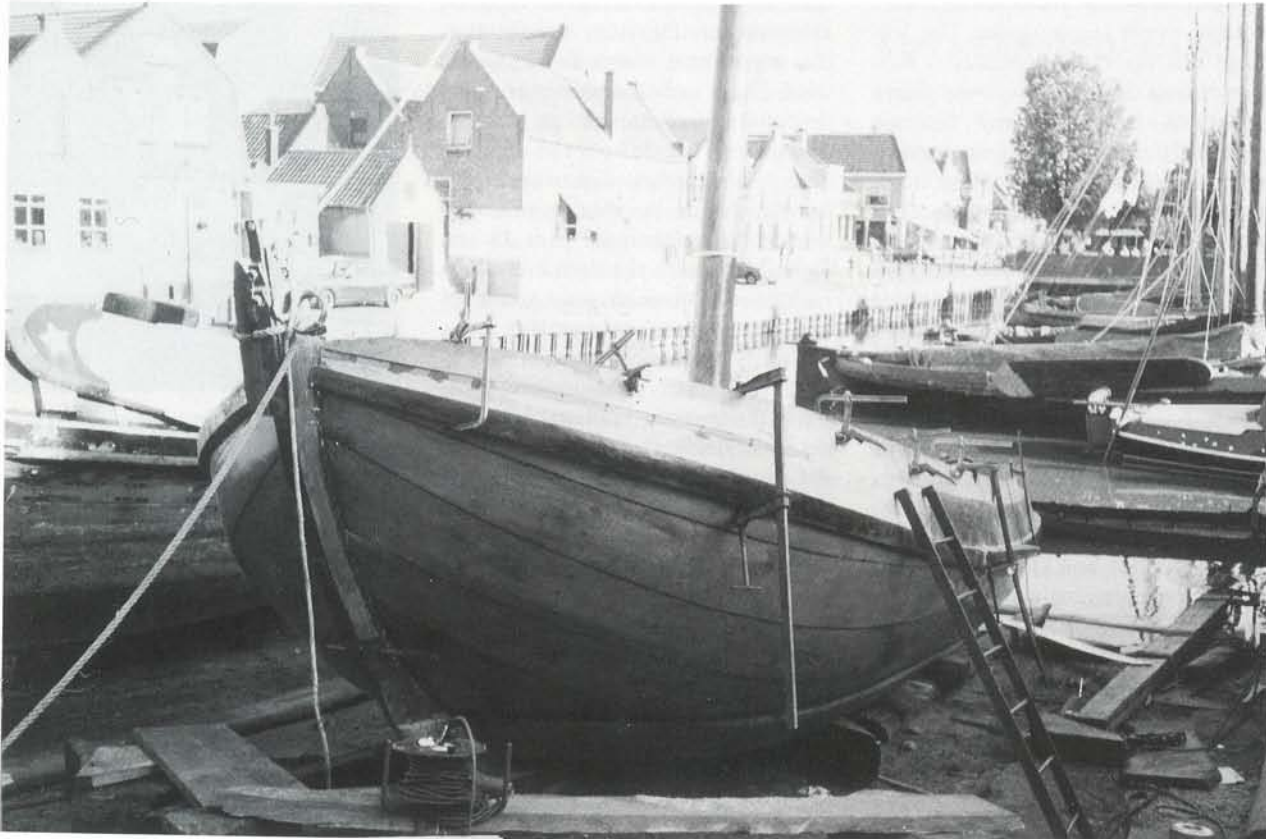
De „Aemilia II” krijgt een nieuw zetboord. Let op de plecht die op het boegsel ligt.

boord-boegsel en de zetboorden. Deze laatste werden zorgvuldig bewaard als mal voor de nieuwe. Met de werf van Nieuwboer was overeengekomen dat zij de nieuwe plecht zouden leggen. Bij andere schepen

van de werf van Huisman, alsmede op oude foto's van Oostwalschepen, is duidelijk te zien dat de plecht op het boegsel ligt, en niet er tegenaan. Hierdoor ontstaat er geen naad tussen boegsel en plecht, zodat inwateren en rotting wordt tegengegaan. Om lekkage nog meer te verminderen werden er over de dekbalkjes twee platen watervast hechthout met bitumen gelegd. Hierop werden de iroko dekdelen geschroefd. Alle 650 schroefgaten werden met irokedopjes afgedopt (een propfenboor 8 mm doet wonderen) en de naden werden gebreeuwd en afgekit. Het einde van de plecht verloopt schuin van de mast naar de voorkant van de zwaardbolders. De waterbalk, die „koud” op de plecht staat, volgt deze lijn. Hierdoor ontstaat een smal afdakje boven de deurtjes dat naar de romp van het schip toe steeds breder wordt. Vroeger zetten de Vollenhover vissers hieronder vaak hun klompen neer als ze het vooronder ingingen. Gezien de geringe afmetingen van het vooronder, is dat begrijpelijk. Twee of drie paar klompen nemen nogal wat ruimte in. Tevens werden dan de (geschilderde) laningen in het vooronder niet smerig(er).

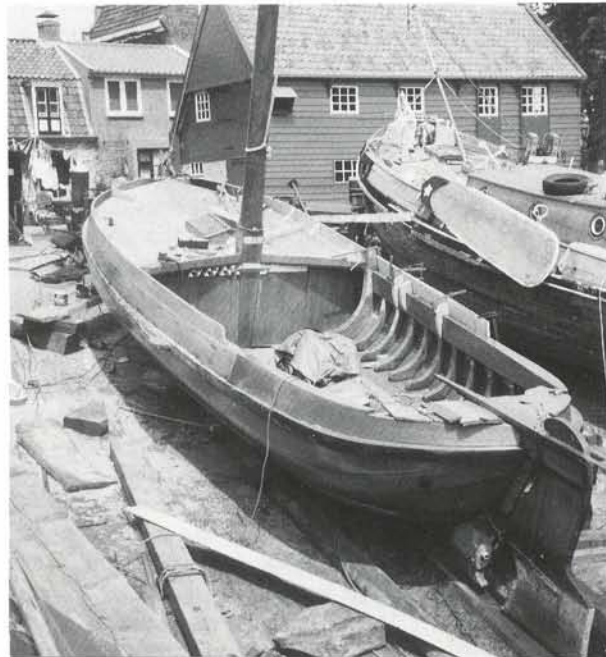
Er moet nog veel gebeuren voor de tewaterlating. Op de achtergrond de visserij inspectiebotter „Gans”, die bij Kok in Huizen moet zijn gebouwd.

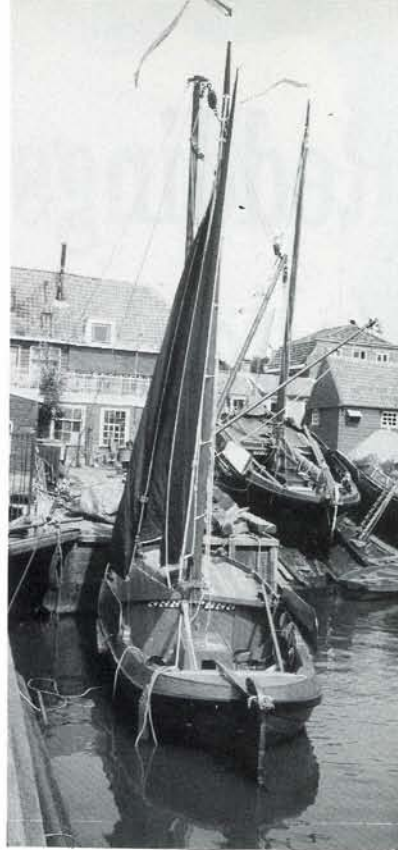
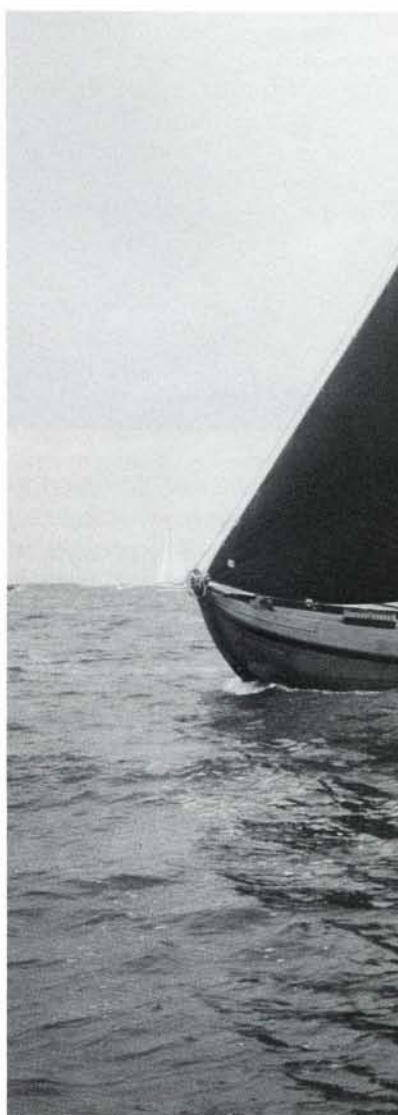
Te water met zeilen in top! Een grote dag voor eigenaar en familie!

gebeurt. Op het topje van de mast kwam de oude „hemelboender” die jaren geleden (45 jaar om precies te zijn) was verwijderd van de VN 33, de Huisman-bol van 9 meter van Jan „Blupien” Schuurman. Dit kwastje was al die tijd zuinig bewaard door zijn zoon Jan, die het op deze nieuwe mast heeft bevestigd. Op 10 april werd de mast geplaatst. Enige weken daarna ging het schip weer de helling op voor de laatste werkzaamheden.

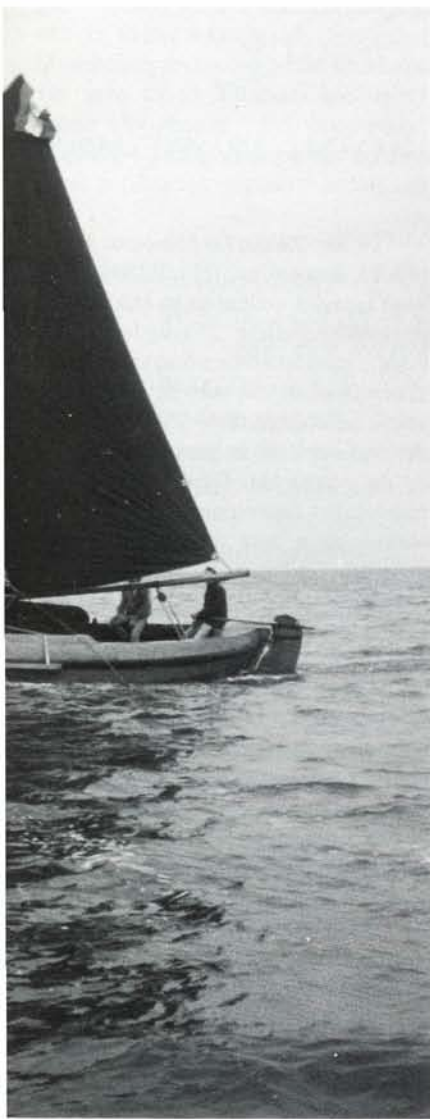
Mede bepalend voor de vorm en het silhouet van het varende schip zijn de zetboorden. Ze lopen ter weerszijden

vanaf de voorsteven tot bijna achter het einde van het zwaard. Tevens volgen ze de lijn van de plecht en het potdeksel, en ze moeten ook nog eens de naar binnen vallende lijn van het boegsel accentueren, zodat de uiteindelijk bolronde kop ontstaat die zo karakteristiek is voor dit scheepstype. Daarnaast waren er nog duizend-en-een dingen die ook moesten gebeuren.
