Werken aan een impulsaankoop

Min of meer bij toeval stuitte Hans Meuwissen op de oude EB 53 die in 1958 door Janus Kok in Huizen was omgebouwd tot de jachtbotter *Hollantsche Leeuw*. Vol overgave heeft hij zich op het behoud van dit erfgoed gestort, hoewel er bij de behoudsorganisaties een verschil van inzicht leeft over de status van dit schip. Tekst: Klaas Smit Foto's: Klaas Smit en Wouter Rijnberg

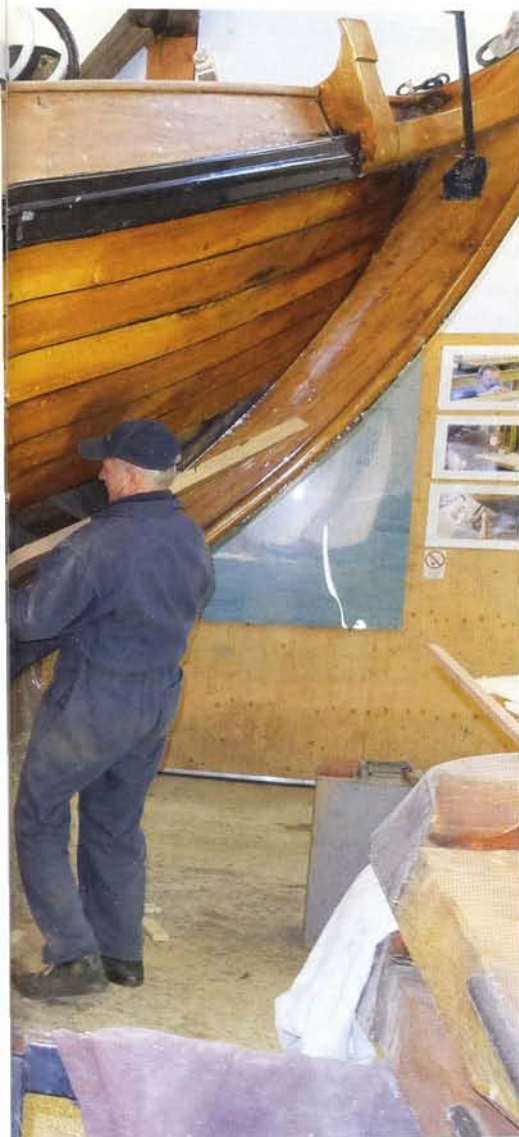
links: Bij de aankoop was duidelijk dat er bij de botter een restauratieplan hoorde, uit te voeren door Van der Meulen in Sneek. Aan bakboord onder de zwaardklamp en in het achterschip waren nieuwe gangen nodig, want: 'Ik ben geen voorstander van epoxy of blik,' aldus Meuwissen

Het restauratieplan dat Hans was overeengekomen met Henk van der Meulen, hield in dat er bakboord achter 5 gangen moesten worden vernieuwd en stuurboord voor 6 nieuwe gangen in de kop zouden komen. 'Van der Meulen kende het schip al van een eerdere restauratie in de winter van 2009 en 2010. In die winter hebben ze al een aantal gangen vervangen, nieuwe inhouten geplaatst en is het hele zeilwerk vernieuwd. Voor mij was het logisch dat zij de nieuwe restauratiewerkzaamheden moesten uitvoeren. Helaas zijn we tijdens de

werkzaamheden toch meer slechte delen tegengekomen dan we vooraf hadden verwacht. Ik had sommige zaken kunnen laten oplossen door het gebruik van epoxy of door er blik overheen te laten zetten, maar daar ben ik geen voorstander van. Ik wil de botter zo origineel mogelijk houden.'

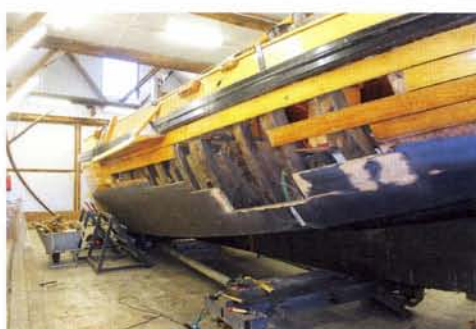
boven: Stuurboord voor was slecht en had nieuwe gangen nodig. Hier zijn (vlnr) Henk, Marco en Henry bezig met de eerste van een reeks van zes

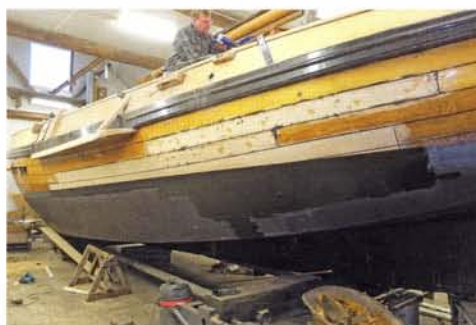
links, 2e foto: de bakboordzijde zit alweer aardig dicht, inclusief uitlaat voor het koelwater

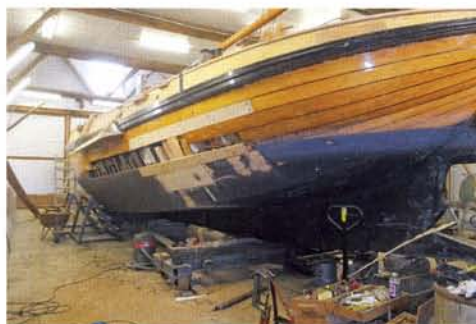
links, 3e foto: Er zitten nog wat houtproppen in, maar bakboord kan bijna afgewerkt worden

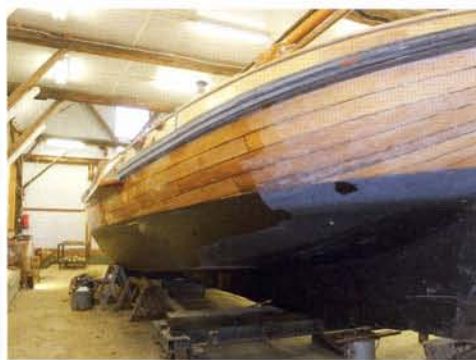
linksonder: Klaar met de nieuwe delen in de lak

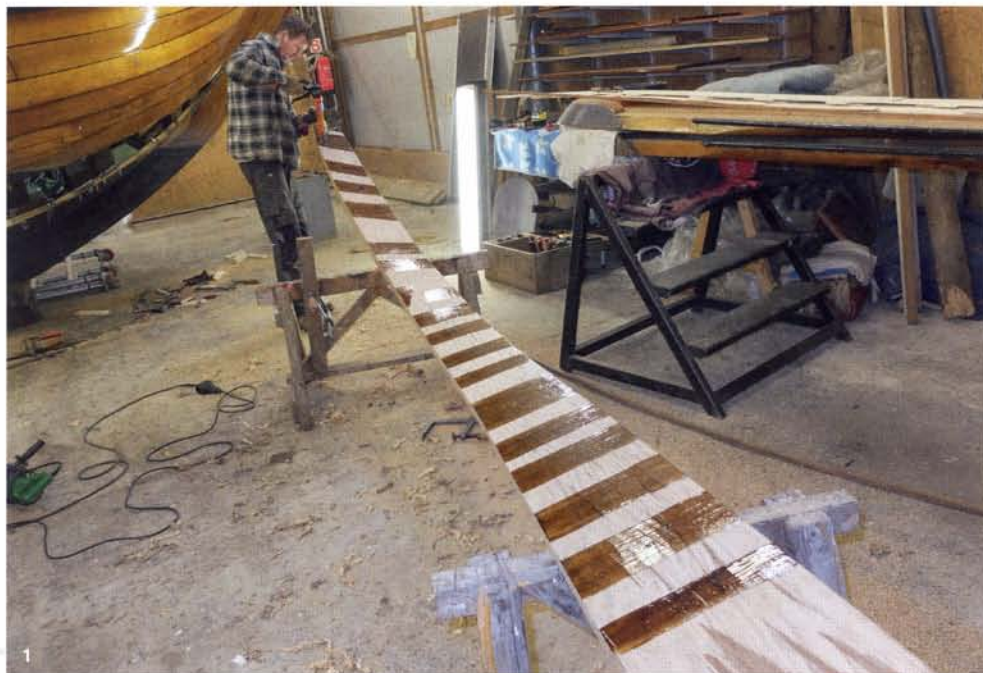
1 Marco van der Meulen is bezig met de eerste te vervangen gang. Nadat die in vorm gestoomd is en nogmaals gepast is, wordt er teer gesmeerd op de plekken waar de inhouten de gang raken • 2 De nieuwe gestoomde en geteerde gang ligt klaar • 3 Marco checkt met zijn timmeransoog of de gang goed tegen de inhouten valt • 4 Marco werkt met een driehoeksschraper gang nummer twee bij aan stuurboord. Boven zijn handen is te zien dat sommige gangen aardig vermolmd zijn • 5 Nieuw hout in de steven aan stuurboord. Gelukkig voldeed de voorsteven nog prima • 6 Uiteindelijk bleek het toch beter vrijwel de gehele kop te vervangen aan stuurboord, dat bleek pas toen de botter in de loods aan een echt grondige analyse kon worden onderworpen

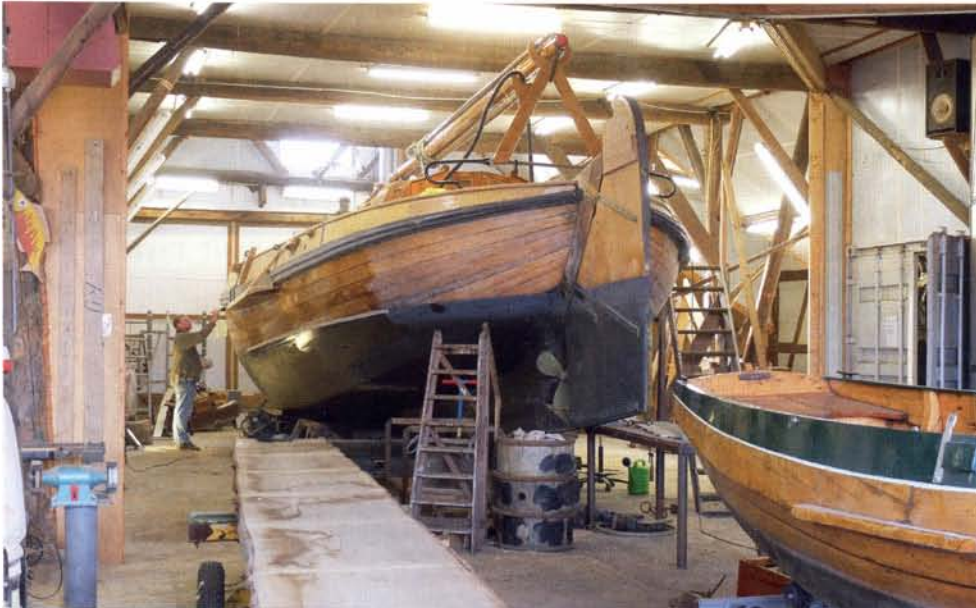
links: Terwijl bakboord klaar is ligt er - op de voorgrond - alweer een prachtig nieuw stuk eiken klaar voor de *Hollantsche Leeuw*

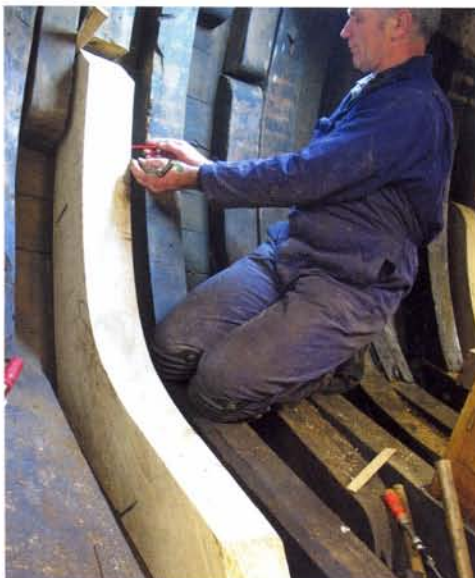
linksonder: In 2009/2010 werd de botter ook al eens onder handen genomen door Jachtwerf Van der Meulen. Toen werd er een heel nieuw zeilwerk gemaakt

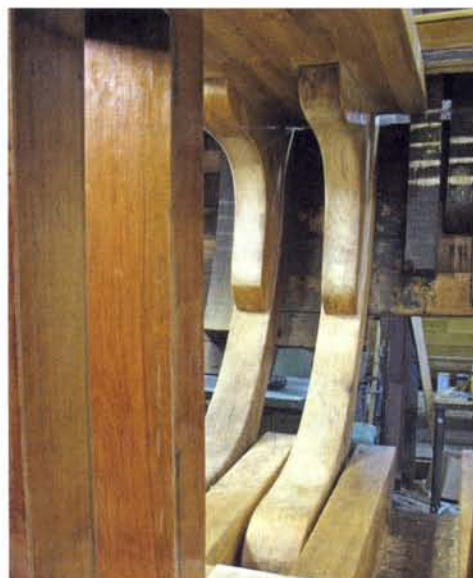
rechtsonder: In 2009/2010 werden er ter hoogte van het zeilwerk al enkele gangen vervangen
