Zelf een passend roer maken

Er zijn roeren en roeren. Wim Mendelts heeft al heel wat jacht- en scheepseigenaren geadviseerd als ze zelf een kleine of grote klus aan hun schip wilden doen, zoals een roer maken. Hier laat hij stap voor stap zien hoe je zelf tot een goed resultaat kunt komen.

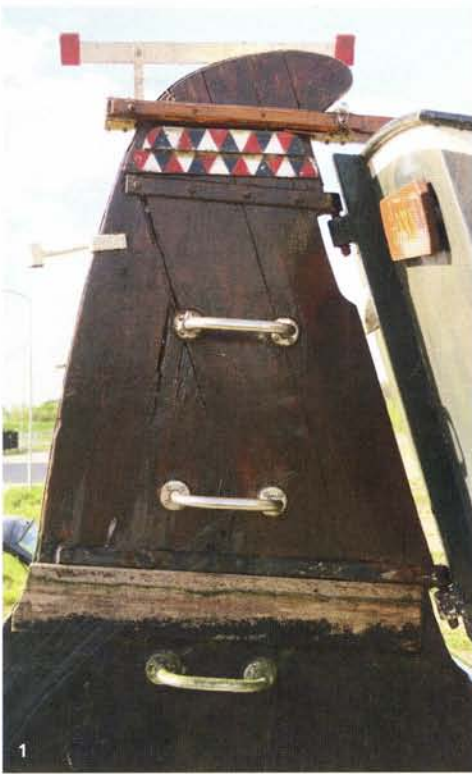
- 1 Het oude roer van een zeeschouw
- 2 Tekening nieuw te maken roer. Zorg ervoor dat het voorste en achterste deel zo breed mogelijk wordt. De smurfenmuts is vormgegeven in overleg met de opdrachtgever

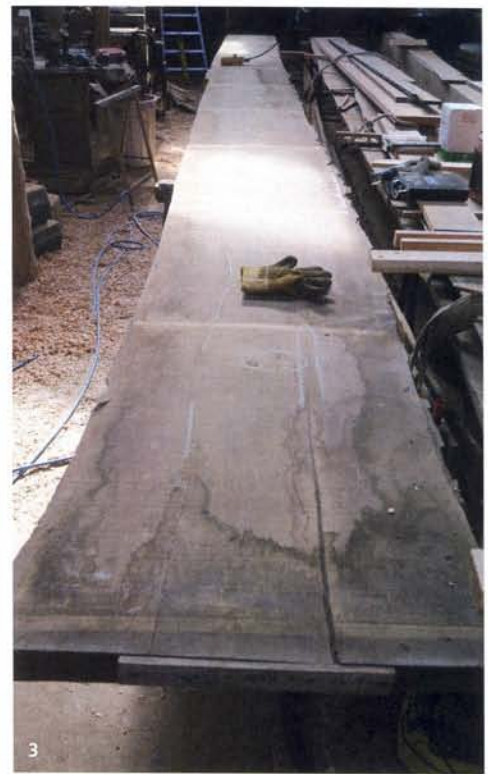
- 3 Uit dit, 2 duims dik, eiken moet het nieuwe roer worden gemaakt. Het deel is 9 meter lang en heeft een omvang van 0,32 m³. Houdt echter rekening met de scheur in het hout

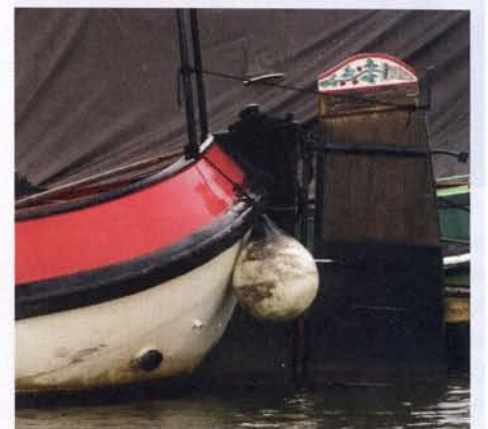
Een goed voorbeeld van een 'misser' is het tjalkenroer hier op de foto. Wim Mendelts van Scheepstimmerwerf 't Berghout heeft er geen goed woord voor over: een schuurdeur!

- rechte, te smalle planken;
- lelijk vormgegeven rug/hak;
- lelijke voorkant met lelijk beslag, waarbij het roer te ver van de achtersteven hangt;
- het beslag is haaks op de voorkant gemonteerd, waardoor het afhangt;
- het voorste deel van de roerklik is eraf gezaagd, waardoor het in feite is vernield;
- de lijn van de klik loopt totaal niet door in het roer en ook niet in het schip. Nu lijkt het alsof de klik zomaar op het roer is gevallen;
- we zien een slecht gemonteerd beslag met roestende spaanplaatschroeven.

Bij nadere inspectie ontdekte Wim ook nog dat de hydro-cilinder van het stuurwerk met een

ongesteund M12-boutje was gemonteerd. Dat knapte gelukkig toen de eigenaar in de haven van Wim Mendelts rustig aan het manoeuvreren was. Vlak ervoor had hij nog op de Gelderse IJssel en het IJsselmeer gevaren... Je moet er niet aan denken wat er met zo'n stuurloos schip was gebeurd!

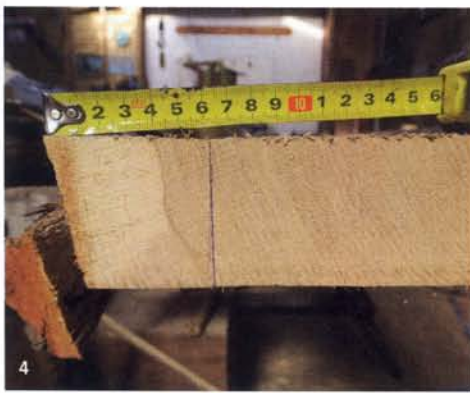
- 4 Ook mag er geen spinthout aan het roer komen. Spinthout is binnen enkele jaren zacht en rot weg. Hier is goed te zien hoe ver het spinthout doorloopt

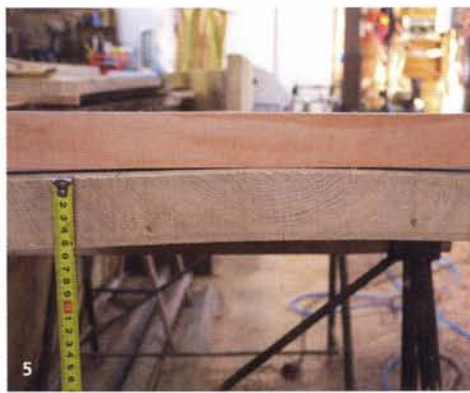
- 5 Het is heel belangrijk uit welk deel van een stam het deel is gezaagd. Dit deel is duidelijk dosse gezaagd en heeft de neiging iets krom te trekken.

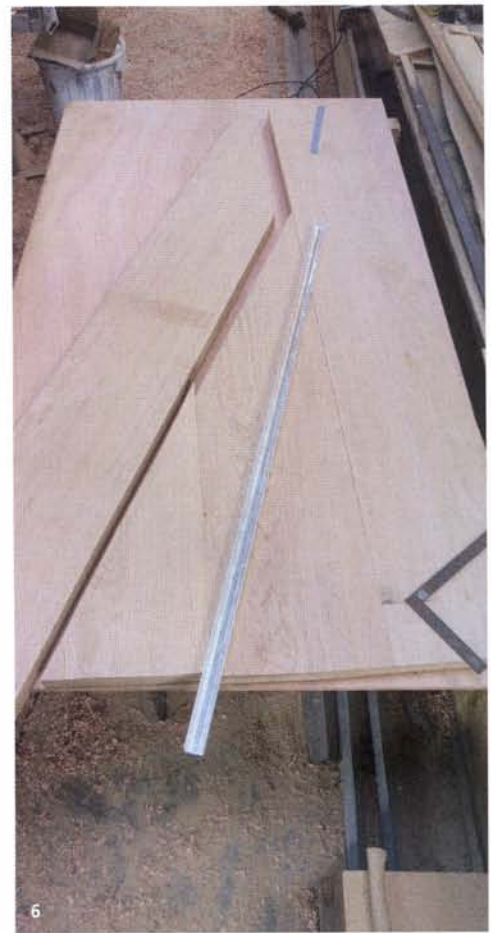
- 6 Zo worden de delen uit de plaat hout gezaagd. Ze moeten zuiver tegen elkaar passen
- 7 Met de boven frees wordt, in beide delen, een sleuf van 30 mm diep gefreesd

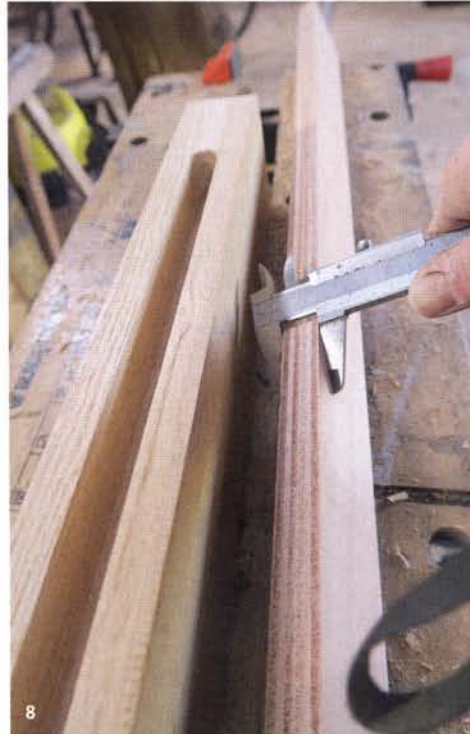
- 8 De dikte van de hechthouten veer wordt precies aangepast aan de breedte van de groef
- 9 In de veer worden groeven gezaagd, zodat de lijm weggedrukt kan worden

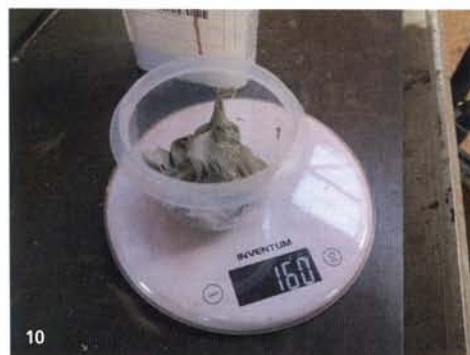
- 10 Het afmeten van de twee componentenlijm moet zorgvuldig gebeuren
- 11 De veer wordt gepast

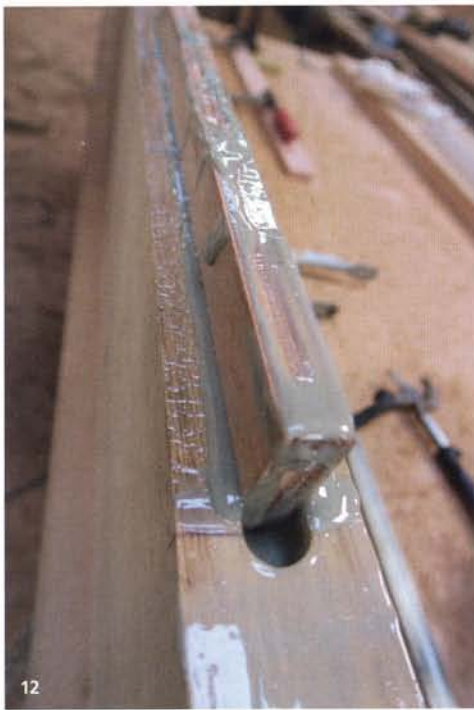
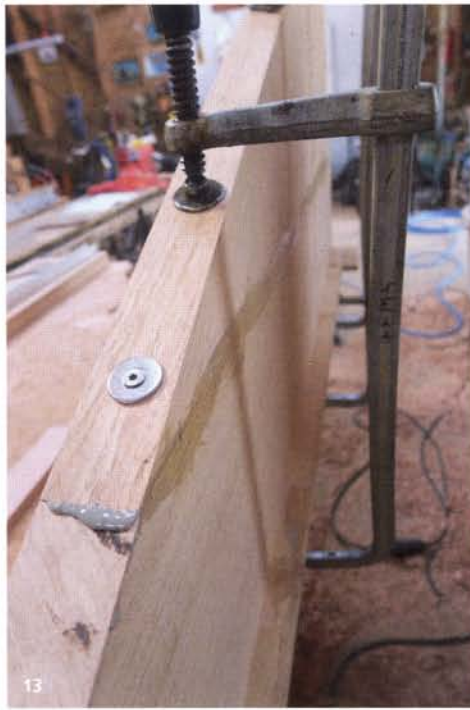
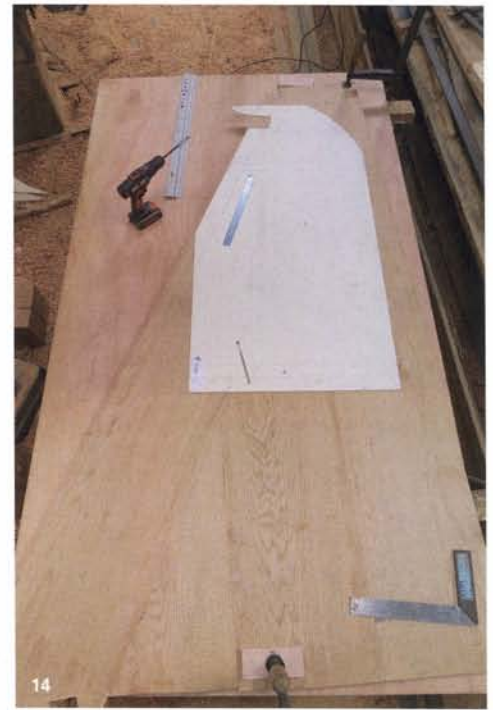
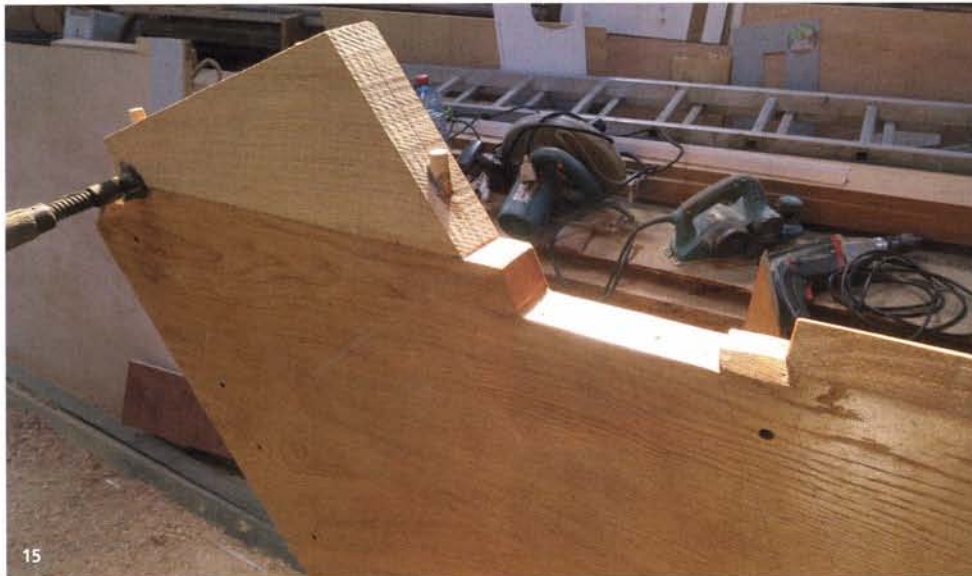
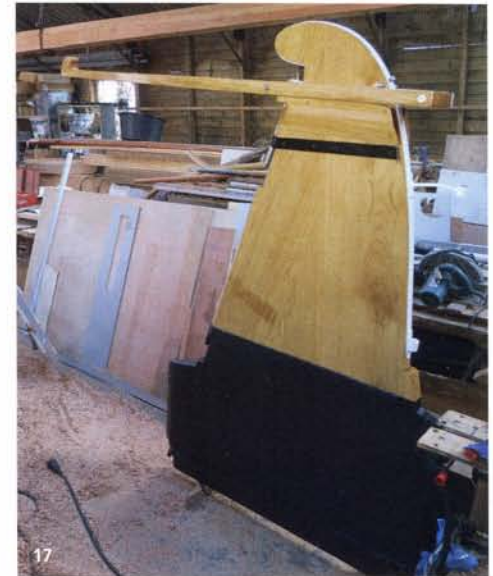
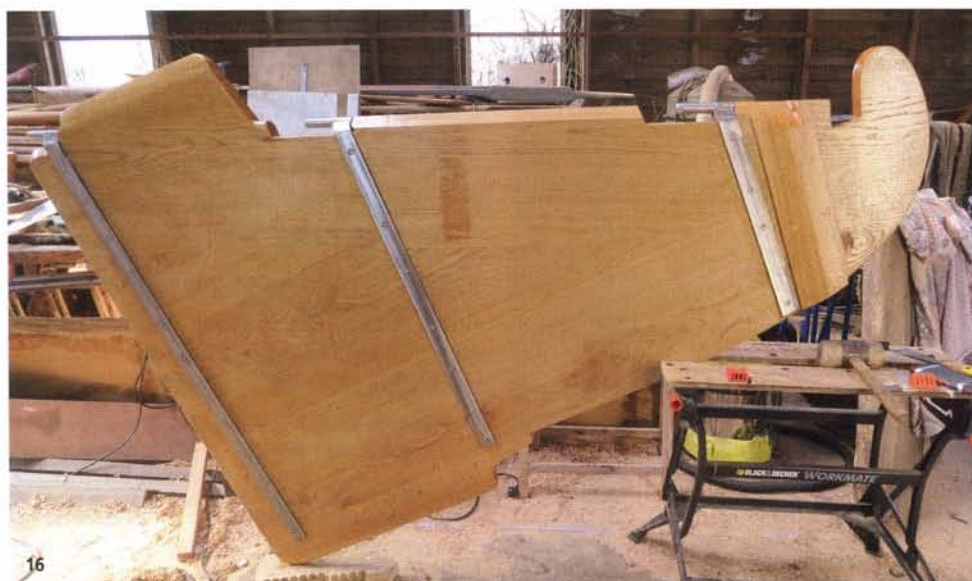
- 12 Vervolgens wordt alles rondom met lijm ingesmeerd en samengevoegd
- 13 Het laatste te lijmen stuk wordt tijdelijk op zijn plaats te houden met een rvs-schroef met ring
- 14 Het ruwe roer is klaar, nu kan worden begonnen aan de afwerking. Alle maten worden zorgvuldig overgenomen van de tekening. Tevens wordt de bovenronning nog wat bijgewerkt
- 15 Om het sturen lichter te maken, wordt nog een klein balansdeel, of schep, aan het roer gelijmd
- 16 Let goed op de stand van het rvs-beslag, voordat je gaat voorboren. Het moet evenwijdig aan de waterlijn worden vastgezet. Het mooiste zijn platverzonken rvs-bouten die in een getapt gat worden vastgezet
- 17 Het roer is voorgelakt en afgemonteerd en de zeeschouw heeft weer een fraai nieuw roer
