## Een bottermast voor Huizen

*Op de botterwerf in Huizen geeft Harmen Timmerman leiding aan een heel team van vrijwilligers. Die doen er alles aan om de vloot bidders in goede conditie te houden. Onlangs maakte Harmen een nieuwe bottermast, die anders uitpakte dan de bedoeling was. Door: Wim de Bruijn Foto's: Harmen Timmerman*

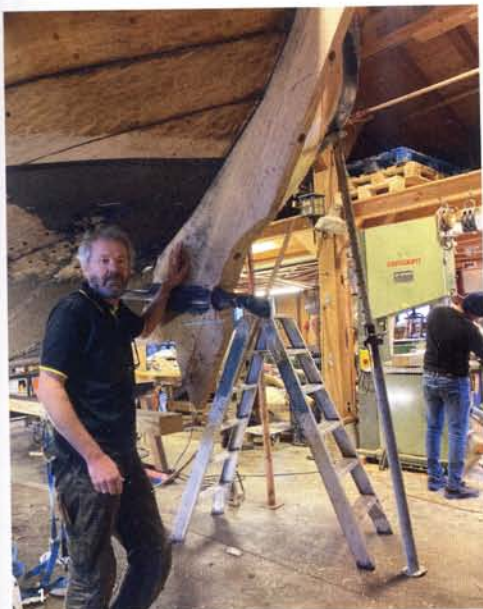
Na 1 uur in de zon werken ging het hout snel drogen en dus krimpen met als gevolg dat er windscheurtjes in het hout kwamen. Op zich kan dat geen kwaad. Maar op een aantal plaatsen volgden de windscheurtjes precies de lijmmaad en daar was Harmen niet gelukkig mee, want zo bood de lijmmaad geen goede verbinding meer. (Bijlard heeft overigens inmiddels afgeraden de 2K-PU lijm te

gebruiken voor het verlijmen van masten en rondhouten.) Bij navraag bij houthandelaren bleek dat Oregon Pine zeer gevoelig is voor vocht en daarna weer drogen. Harmen vertrouwde de lijmnaden, die intussen over een veel grotere lengte verder waren ingescheurd, niet meer en ging ze tot 4 cm diep openzagen met een handcirkelzaag. Daarna werden er lange, 4 cm brede veren gezaagd en pasgemaakt om ze vervolgens in de zaagsneden te lijmen. Hiervoor gebruikte hij Jowapur 686.60 die uit de test in SdZ 2021.5 als uitstekend naar voren kwam. De mast is inmiddels grotendeels afgewerkt en in een aantal lagen verdunde lak gezet tegen uitdroging. Zo gauw hij nodig is, kan worden begonnen met het definitieve afwerken.

- 5 en 5a De mast was nog niet af en niet behandeld. Het Oregon Pine nam in de buitenlucht vocht op, daarna droogde het in de zon snel tijdens het werken aan de mast en het hout ging krimpen. Op de lijmnaad kwamen scheurtjes. De lijmnaad zaagde Harmen open om er 4 cm brede veren in te lijmen met Jowapur 686.60.

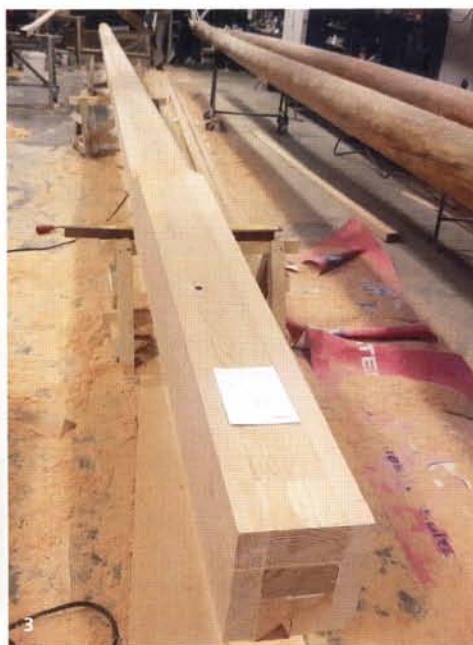
- 2 De 13 m lange bottermast wordt opgebouwd uit een groot aantal delen die op- en aan elkaar worden gelijmd. Je moet wel beschikken over een eindeloze voorraad lijmtangen. Ik telde op deze foto al zo'n 50 stuks. De mast blijft hol, zodat de elektra er doorheen kan worden gevoerd. De mastvoet wordt massief gelijmd. De platen lood houden de mast in vorm op de schragen.

Harmen ging met de vrijwilligers aan de slag. De lussen kregen een schuimte niet van 1:10 maar van 1:12. Dat wil zeggen dat de lengte van de las twaalfmaal de dikte van de te lijmen delen van de mast ter plaatse wordt. Nadat de mast klaar was om te worden afgewerkt, was er even geen plaats in de loods en werd hij tijdelijk opgeborgen onder een lang afdak, dat een redelijk goede beschutting bood. Op dat moment in februari van dit jaar, was de relatieve vochtigheid van het hout 10-15 procent. Toen Harmen in maart, buiten in de zon, aan de mast wilde gaan werken, was de relatieve vochtigheid opgelopen tot 16-17 procent.

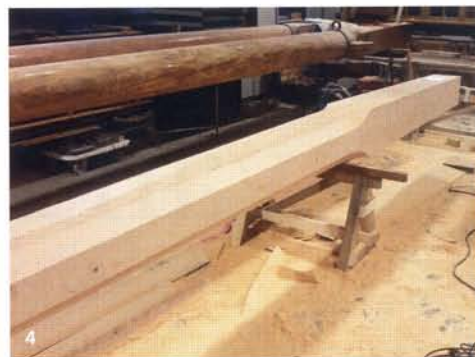
- 3 Alle delen zijn verlijmd. De mastvoet is afgewerkt. Alleen de masttop ontbreekt nog.
- 4 De mast is nu een achtkant en wordt dan zestienkant en 32-kant gezaagd. Daarna kan worden begonnen met het rondscheren en daarna schuren.
